# 2016 年熊本地震で生じた俵山大橋の変状と付近の地表変位

Relationship between damaged bridge and surrounding ground deformation occurred in the 2016 Kumamoto earthquake

日本応用地質学会熊本・大分地震災害調査団

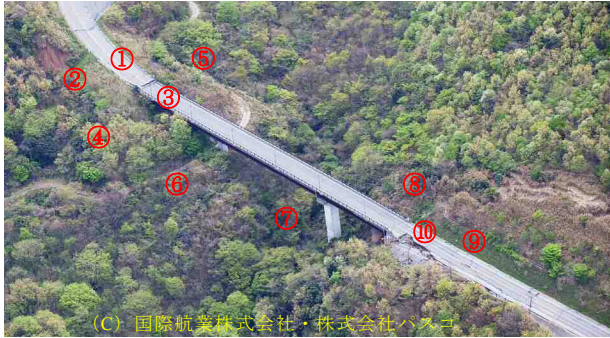
県道熊本高森線の橋梁は地震によって多くの損傷を受けたが、俵山大橋は橋桁全体が橋軸方向の圧縮を受けた可能性があり特異な損傷を受けている。その特徴としては、橋台パラペット部と桁端部の衝突や伸縮継手部の圧縮変形、桁下部位材の座屈変形、積層ゴム支承の脱落・変形などである。

図－3 俵山大橋全景斜め写真<sup>3)</sup>(2016年4月16日撮影)  
(位置番号を加筆)

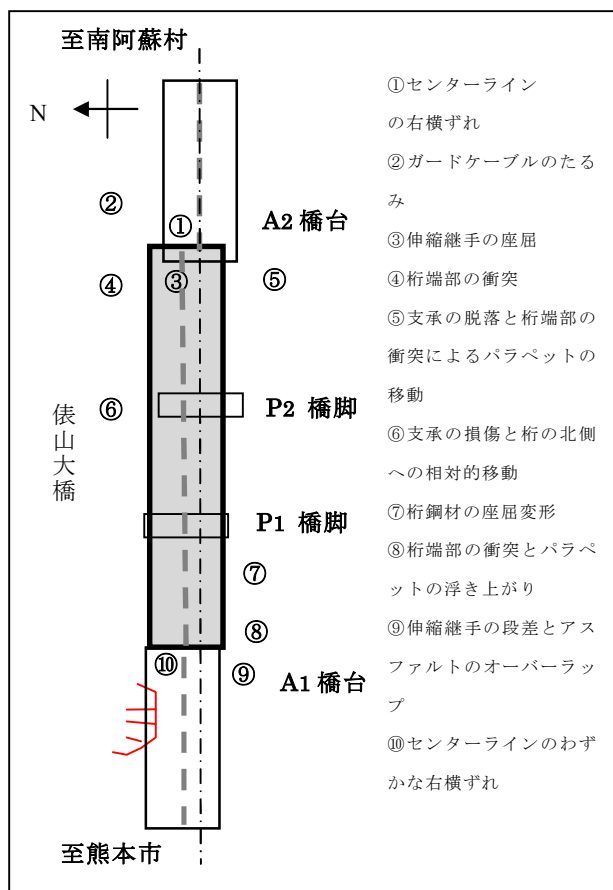
図－3に示す①～⑩の箇所について、損傷状況の概要を以下に記載し、変形の模式図を図－4に示す。

図－4 俵山大橋の損傷箇所と変形模式図

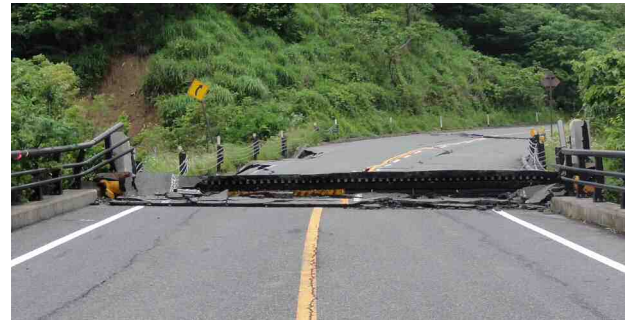
#### ①南阿蘇側の橋台付近のセンターラインの右横ずれ

南阿蘇側の伸縮継手でくいちがいが生じて、センターラインが約0.5m右横ずれしている(図－5)。また、段差が生じて橋桁側が沈下している。

図－5 南阿蘇側橋台部の中央線の右横ずれ

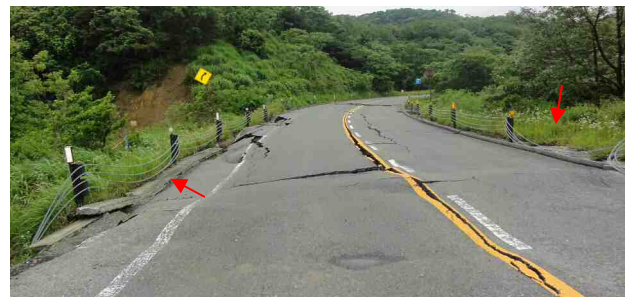
#### ②南阿蘇側の橋台付近のガードケーブルのたるみ

南阿蘇側の橋台背面側の路面は波打ち、ガードケーブルは大きくたるんでいて、道路縦断方向に短縮変形している(図－6)。

図－6 南阿蘇側橋台背面の変形

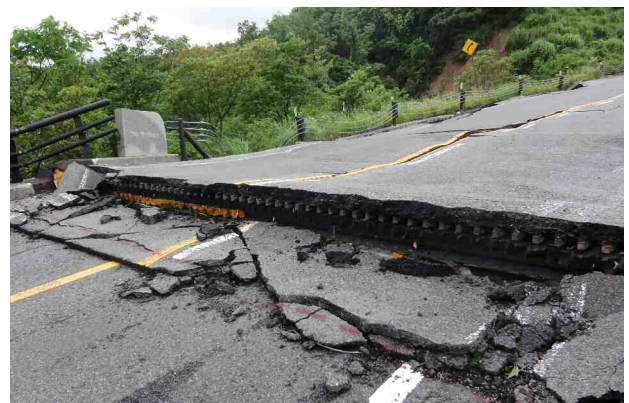
#### ③南阿蘇側の鋼製伸縮継手の座屈・オーバーラップ

南阿蘇側の橋台周辺は、舗装が波打ち、高欄が親柱に衝突し、鋼製伸縮継手部は段差が生じて桁端部にのし上げ、伸縮継手部にアスファルト舗装がオーバーラップしている(図－7)。これらの現象から橋軸方向への圧縮力が働いたと推定される。

図－7 南阿蘇側桁の伸縮継手の乗り上げ

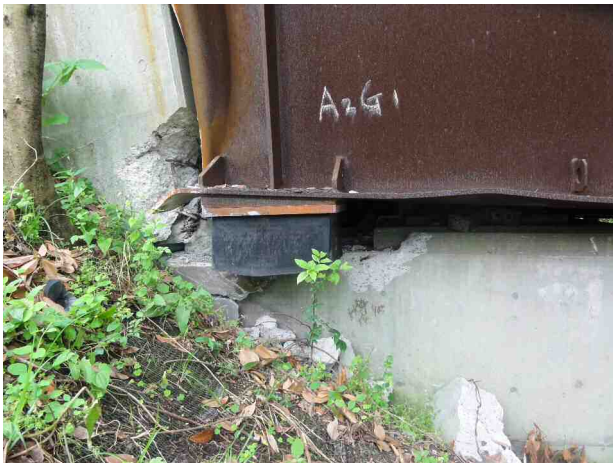
#### ④桁端部のパラペットへの衝突と北側への変位

南阿蘇側の桁端部は、橋台パラペットに衝突して鋼材がまくれるように変形している(図－8)。また、桁の下端の部材は軸方向に座屈している。パラペットコンクリートは衝突箇所が剥離している。支承部は脱落し、桁が北側(橋台が南側)に相対移動している。

図－８ 南阿蘇側桁端部の衝突と変形

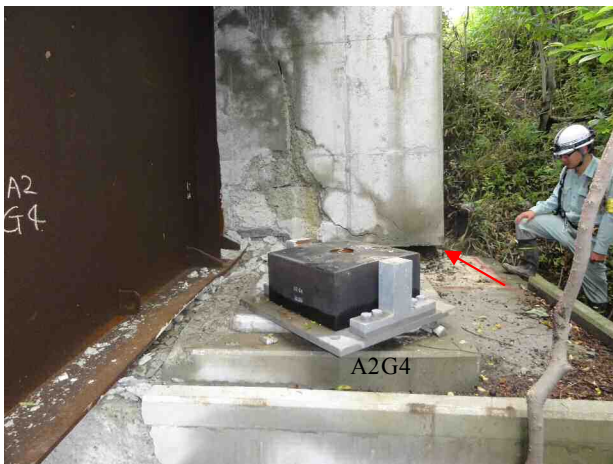
#### ⑤ 支承からの脱落とパラペットコンクリートの移動

南阿蘇側の支承 (G4) が損傷して桁が脱落している。支承部 (G4) は、アンカーボルトが損傷して回転し脱落している。パラペットコンクリートは桁端部の衝突によって亀裂が生じ、橋台基部に対して相対的に橋軸方向に約 70cm、橋軸直角方向北側に約 50cm 移動している (図－９の赤いマーキング)。

図－９ 南阿蘇側支承部の変位とパラペットの移動

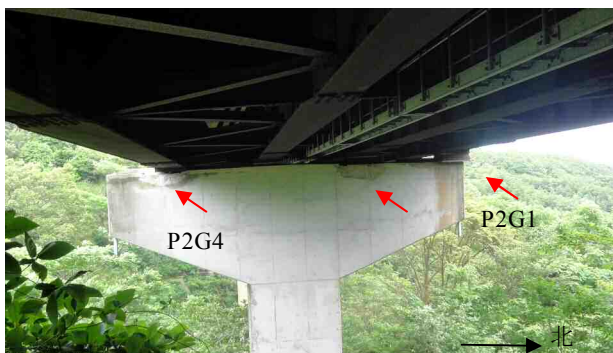
#### ⑥ 橋脚部の桁の北側への相対移動

南阿蘇側の橋脚 P2 では、支承が損傷して桁が脱落し、桁が相対的に北側に移動している (図－１０)。北側の支障 (P2G1) はベースプレートごと北側に移動して橋脚から落ちかかっている。南側の支承 (P2G4) は支承部のコンクリートが損傷して剥離している。

図－１０ 橋桁の北側への相対移動と支承の損傷

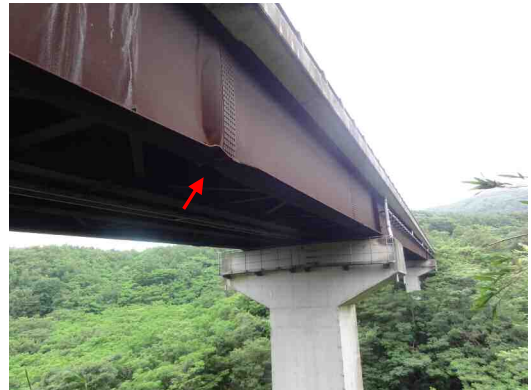
#### ⑦ 桁の鋼板の座屈

熊本側橋台 (A1) と橋脚 (P1) の間の桁が座屈変形している (図－１１)。橋軸方向に大きな力が加わったことが想定される。橋脚 P1 の躯体には大きな損傷は見られない。

図－１１ P1～P2 橋脚間の桁の座屈変形

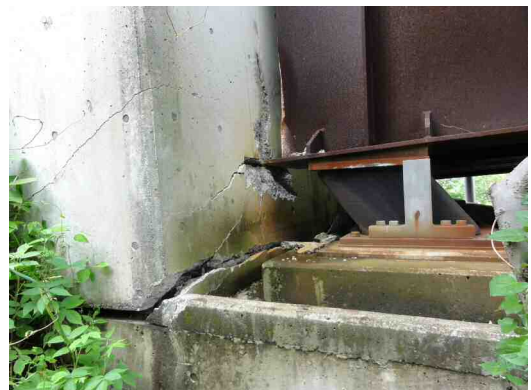
#### ⑧ 熊本側橋台部の桁端部の衝突

熊本側橋台 (A1) には、桁端部が衝突してめり込んだ跡があり、桁端部の鋼材も変形している (図－１２)。橋台パラペット部は亀裂が入って浮き上がった状態となっている。積層ゴム支承は、大きく変形して斜めになっているが損傷を受けていない。

図－１２ 熊本側桁端部の衝突痕とパラペットの損傷

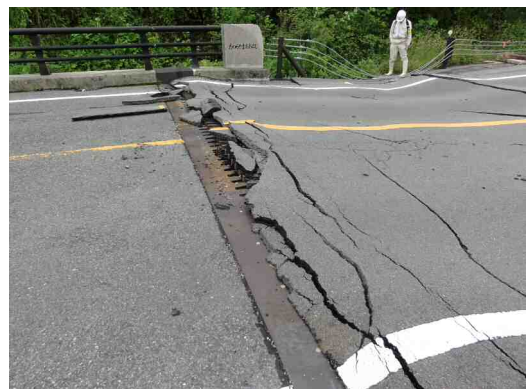
#### ⑨ 熊本側鋼製伸縮継手の座屈とオーバーラップ

熊本側伸縮継手部で舗装アスファルトが伸縮継手の上に衝上してオーバーラップしている (図－１３)。橋台側路面はたわんで沈下し、ガードケーブルも大きくたわんでいる。以上のことから熊本側橋台周辺で橋軸方向への短縮変形が推定される。

図－１３ 熊本側伸縮継手付近の変状

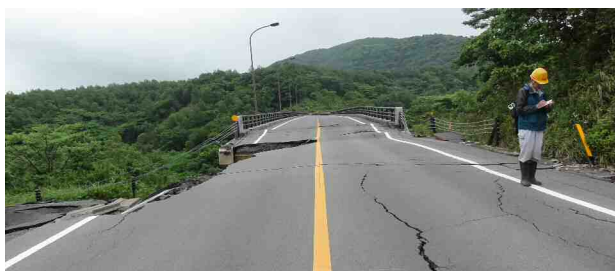
#### ⑩熊本側橋台付近でのセンターラインのわずかな右横ずれ

熊本側橋台付近では、直接計測できないがセンターラインを通してみるとわずかに（数 cm）右にずれている様子がわかる。

図－1 4 熊本側橋台付近のセンターラインのずれ  
（熊本側から南阿蘇方向を見る）

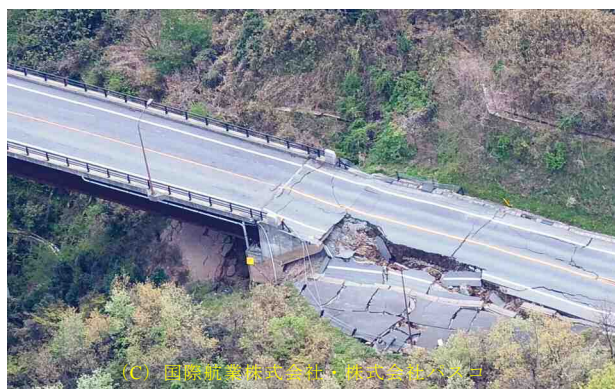
橋台背面が崩壊し、橋台コンクリート背面が露出している。これに続く路肩部が谷側（北側）に滑動し沈下している（図－1 5）。これに続く路面にも舗装に連続的な亀裂が多数生じているが、系統的な横ずれを示すものは見られない。

図－1 5 熊本側橋台背面の崩壊<sup>3)</sup>

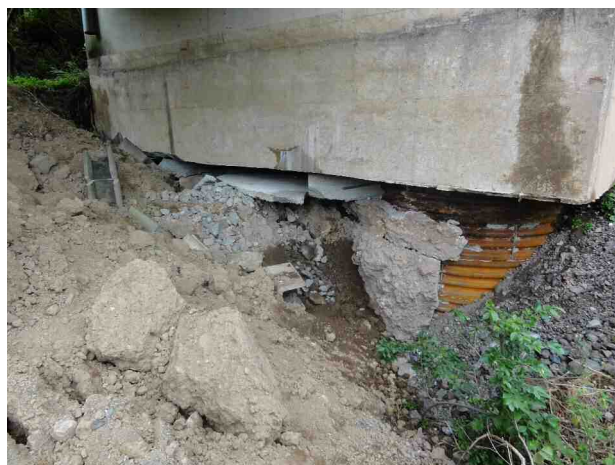
橋台の前面も地山が崩壊して橋台基礎の深礎が露出している（図－1 6）。躯体コンクリートにも亀裂が生じている。

図－1 6 熊本側橋台基礎前面の崩壊

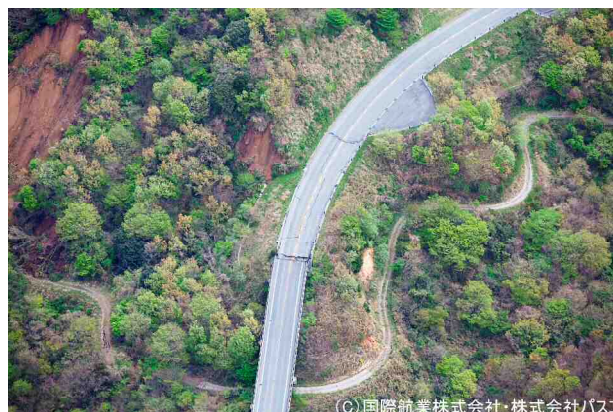
南阿蘇側の土工部でも舗装に亀裂が多数生じており、路面が波打っているが、系統的な横ずれを示すようなものは見られない。北側の自然斜面では斜面崩壊が発生しているが、表層の火山灰層が滑落したものと推定される（図－1 7）。

図－1 7 南阿蘇側橋台周辺の地表変状

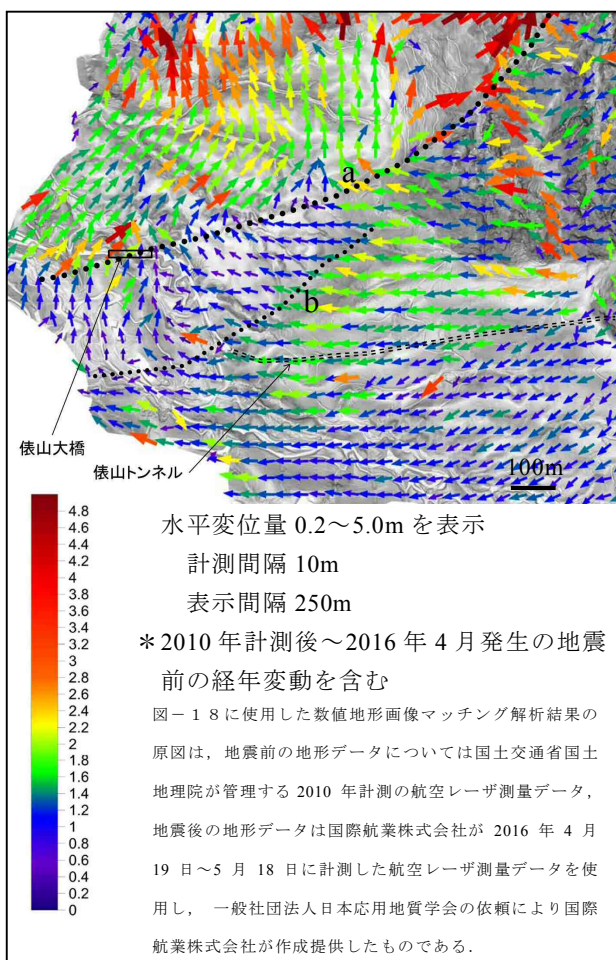
この変動解析結果の地表変位ベクトル分布図から作成した俵山大橋周辺の拡大図（図－1 8）からは、変動ベクトルの急変するところが見られ、以下のような地表変位の傾向を読み取ることができる。

図－1 8 中の a の点線から北側は北東～東北東へ向かうベクトルが多く、約 2～3m 変位している。これに対し、点線より南側では全体として西に向かうベクトルが多く、1m 前後の変位が見られる。この変位ベクトルの向きや変位量が大きく変わる境界は、比較的シャープである。点線 a の西側の南の地区では、変位ベ

クトルの向きが西方向から北へと変化している。

図－１８中の b の点線から南東側は変位量が 1 ～ 2m と大きいのにに対し、点線 b の北西側の変位量が急激に小さく、1m 程度以下となっている。

図－１８中の線 a と線 b に挟まれた地区では、時計回りの回転運動しているようにも見える。

以上の特徴から、俵山大橋付近を斜めに横切る地表変位の急変線があり、そのセンスは右横ずれを示すことが想定される。

なお、図－１８上部の右（北東側）の 3 m を越える北東向きの変動領域は、微地形の発達から斜面変動によって増幅されている可能性が高い。また、図上部左（北西側）の 3 m を越える北向きの変動は、地すべり等の斜面変動が重なっている可能性がある。さらに、点線 b の東側の 2m 前後のやや大きい変動領域は尾根部の表層の変動が重なっている可能性がある。

図－１８ 地表変位ベクトル分布図

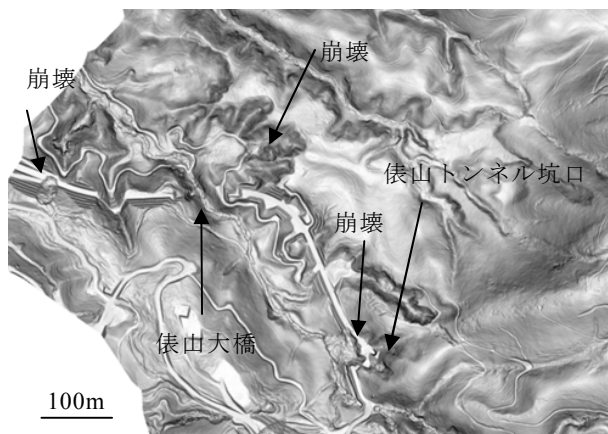
が、橋台付近の地表面には地すべり等の重力変形を示すような現象は見られなかった。また、LiDAR-DEM から作成した傾斜量図（図－１９）においても、重力変形を示すような段差・小崖地形などは検出されない。

図－１９ 俵山大橋付近の傾斜量図

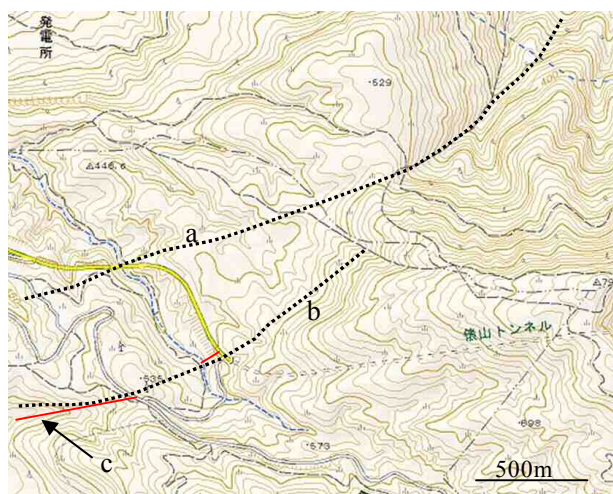
なお、図－１８の点線 b の延長線上には、地表亀裂（図－２０中の c）が連続し、地表地震断層と認識<sup>6)</sup>されている（図－２１）。したがって、二時期 LiDAR-DEM からの変動解析による変動ベクトルの急変線では、地表変動している可能性が高いと推定される。

図－２０ 地表変動急変線の地形図上の位置

a, b: それぞれ図－１８の a, b のトレース

c: 確認された地表地震断層<sup>6)</sup>

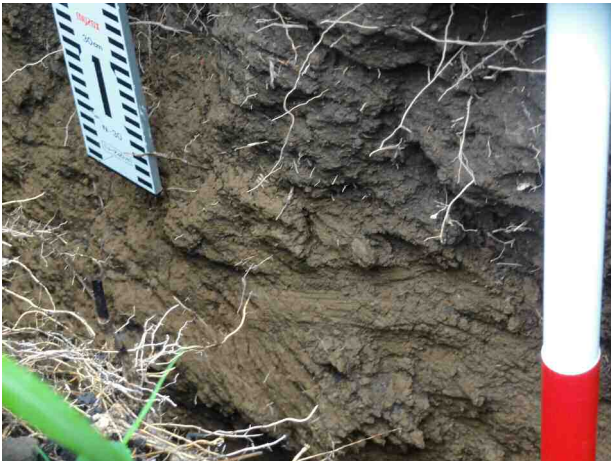
図－2 1 条線のある地表亀裂（図－2 0 c 付近）

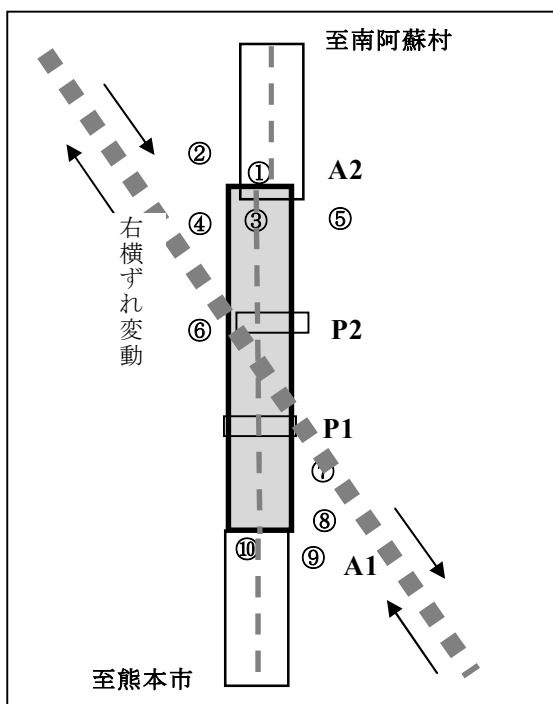
以上のことから、橋梁の短縮変形と右横ずれ変形は、橋梁を横切るような地盤の右横ずれ変形があったとすれば説明が可能となる（図－２２）。

図－2 2 橋梁・地盤変形模式図
