千曲川流域被災箇所調査（千曲川班）

令和元年 11月30日（土）中曽根・向山・井口・江川

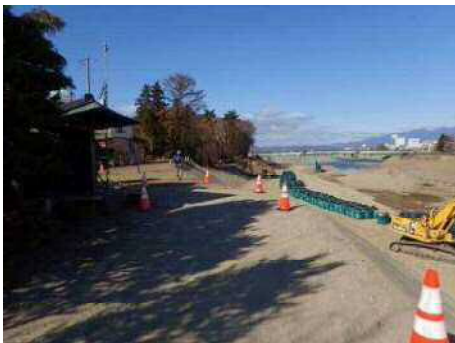
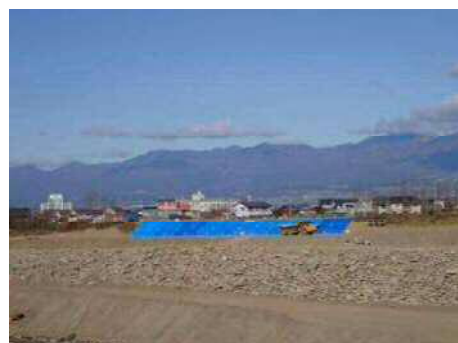
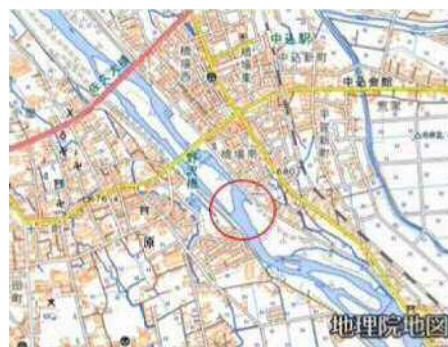
T1：佐久市中込中央公園付近左岸：護岸侵食欠損・家屋流出

左上：護岸侵食された護岸 応急補修
 左下：中央公園内の親水濠 ここには
 洪水の影響はみられない
 右上：河道の状況（工事中）ほとんど
 礫河床からなる 対岸側の護岸も被災する

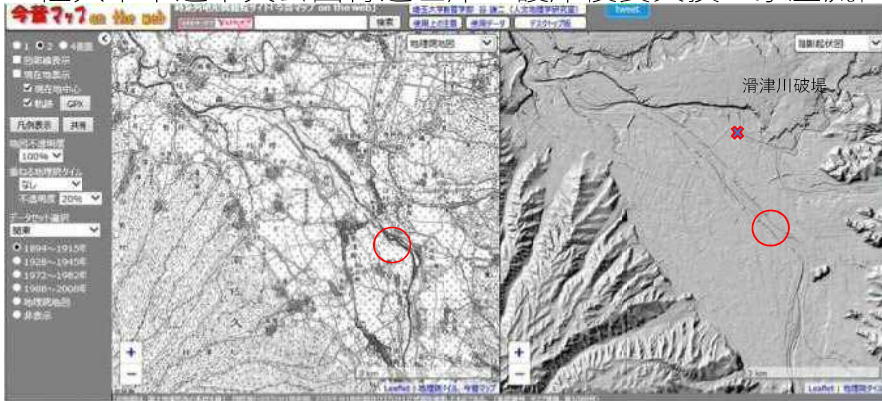
T-1佐久市中込中央公園付近左岸：護岸侵食欠損・家屋流出

- 周辺の扇状地性低地面と堤防護岸の高さは同じくらい 陰影起伏図で見ると、河道が底が浅い様子がみえる
- 堰の上流側は流路が大きく曲がって右岸側（太田部地区）は顕著な水衝部になっている。旧版地形図では今回被災地点は次の水衝部にあたる。
- 右下：支流滑津川の決壊状況 低地は礫層で構成されており洪水によりえぐられ下流に拡がる

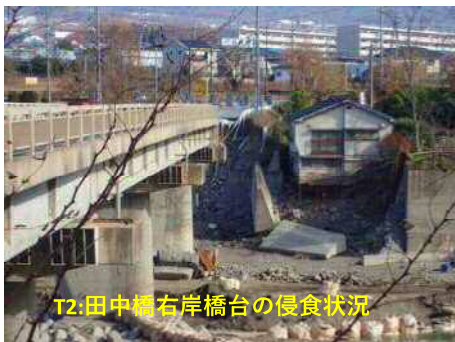
T2:田中橋右岸橋台の侵食状況

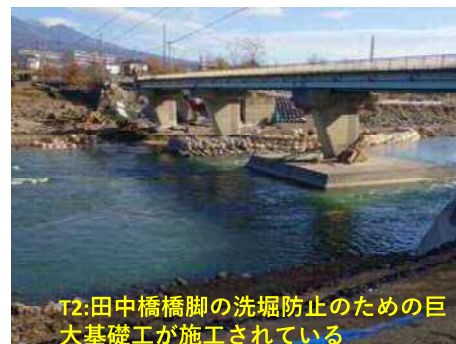
T2:田中橋橋脚の洗堀防止のための巨大基礎工が施工されている

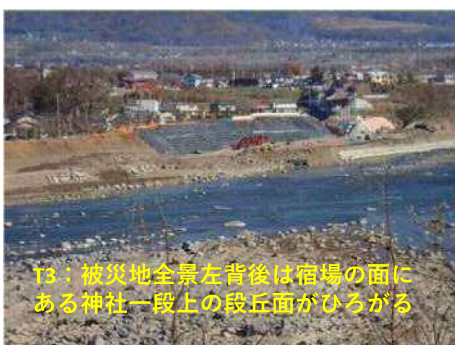
T3:被災地全景左背後は宿場の面にある神社一段上の段丘面がひろがる

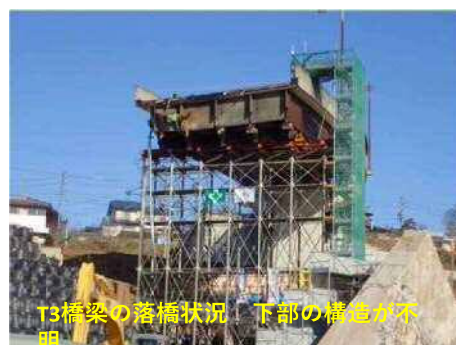
T3橋梁の落橋状況 下部の構造物が不明

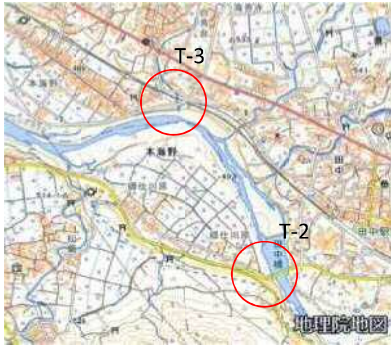
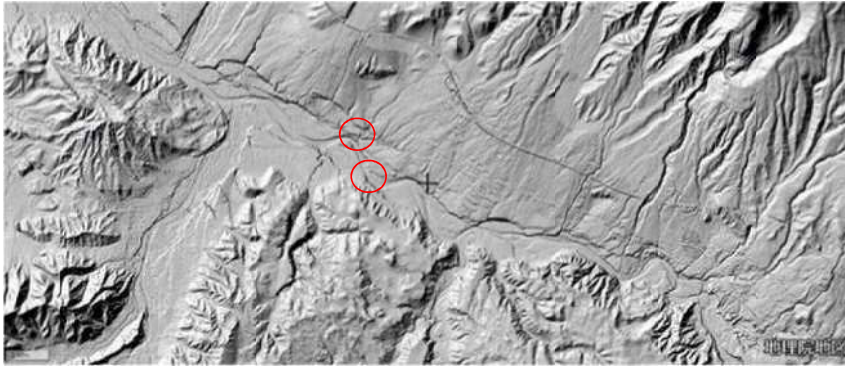
T-2（田中橋）・T-3（海野宿）付近の千曲川の波長のそろった蛇行

- 田中橋付近も攻撃斜面左岸側のアバット下流でも護岸侵食が起こった
- 海野宿の街並みは越水などの影響はなかったようである
- 左岸台地と右岸の浅間山麓斜面の間には現在の河川の蛇行と類似するかつての蛇行の跡が刻まれている。峡谷の谷幅は600~800m河道の流路幅は約200m

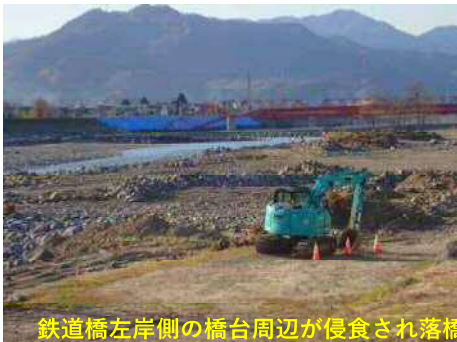
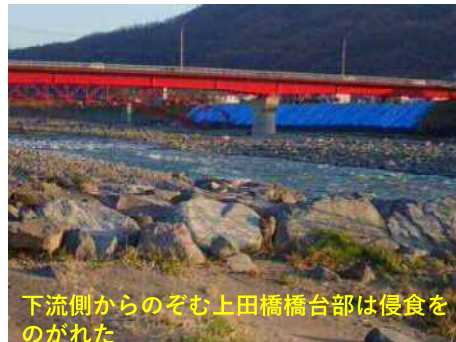
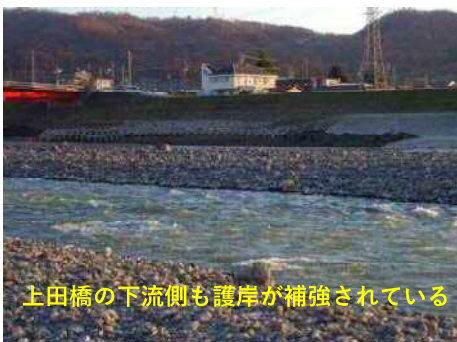
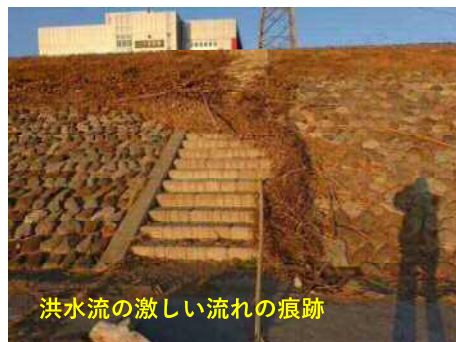
T-4上田市諏訪形（左岸104k）：護岸侵食・鉄道橋橋台流出・落橋

- ・右岸側には明瞭な段丘面が2面発達 上田城の崖下にはかつて分岐流路が流れていた
- ・河道改修されているので流路はほぼ直線状 河道に中州があり滯筋は分岐していたとみられる
- ・上田橋の下流右岸には制水工が配置され左岸側は低水護岸整備されているが鉄道橋橋台周辺はなさそう
- ・下流域左岸側にはかすみ堤が2か所がある（治水地形分類図）
- ・北西端で上田盆地は終わり、千曲川貫通谷となるが川幅の広い谷底低地が続く

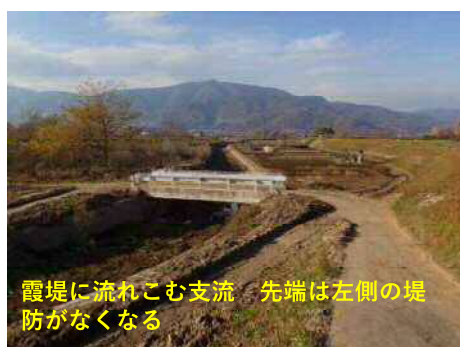
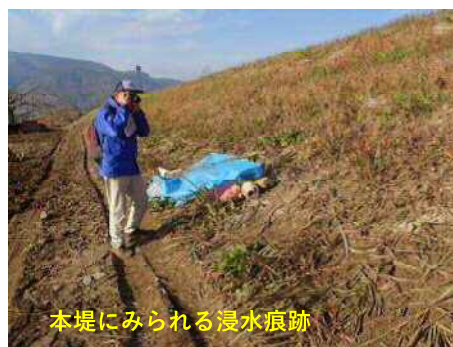
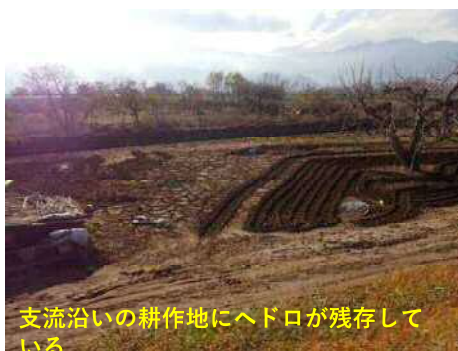
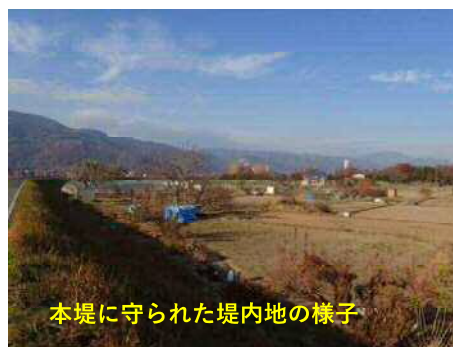
T-5千曲市新田地区左岸：かすみ堤開口部からの逆流（内水氾濫）

- 開口部が明瞭なかすみ堤となっている
- 左岸更級川は旧河道を流れている
- 河川勾配はかなり緩くなってきている 左右岸とも古来からの交通の要所
- 右岸側のやせ尾根の先端付近に規模の大きい古墳がある（森将軍塚） 曲流部の北側から長野盆地に入る

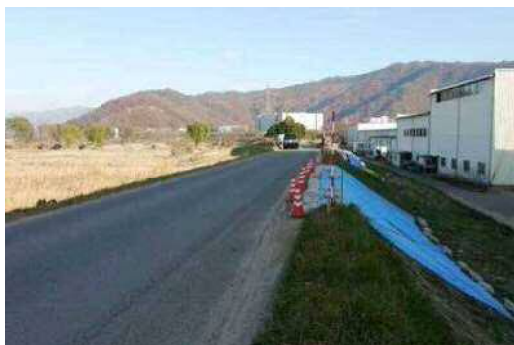
T-6 千曲市更埴JCT近傍千曲川右岸：堤防越水

- 川裏側にわずかにあふれた痕跡あり 堤防川裏法面がわずかに侵食うける
- 堤防道路表面に10 c m程度の泥が残っている
- 堤内地の工場に大きな被害はないようにみられた

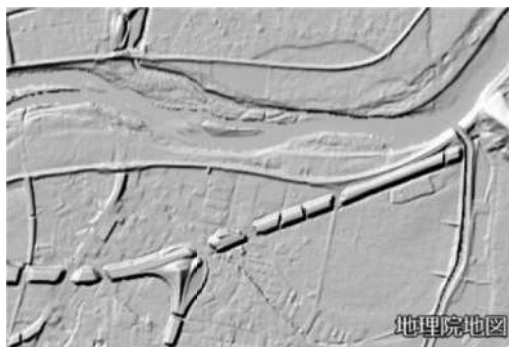
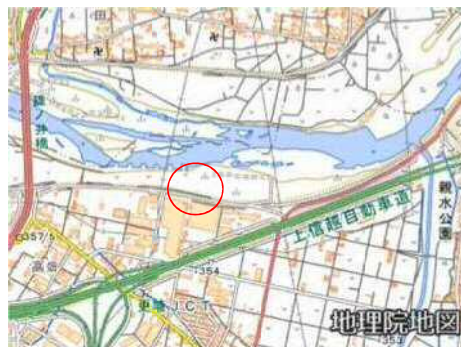
T-6 千曲市更埴JCT近傍千曲川右岸：堤防越水

- 堤防にほぼ隣接する高水敷が欠けているおり制水工が敷設されている
- おそらく流速は弱くわずかに越水したものとみられる
- 背後に高速道路の高盛土がある
- 右岸支川合流部に大規模樋門がある
- その直下流は山付き部（笹崎）

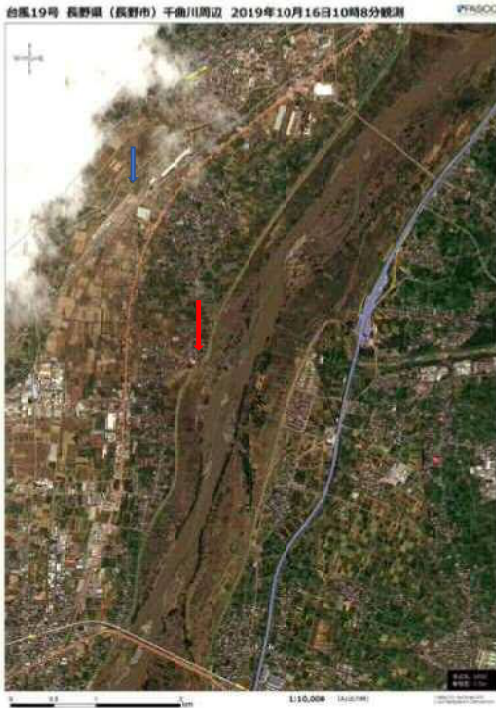
T-7長野市穂保（左岸58k）：堤防決壊・床上浸水

- 破堤3日後の衛星画像 破堤個所の3方向の大きな流れの痕跡はのこっている。北陸新幹線の車両基地は雲の切れ目の下の浸水域に見えている
- 右岸側青線は高速道路 こちらの内水氾濫は解消しているようにみえる

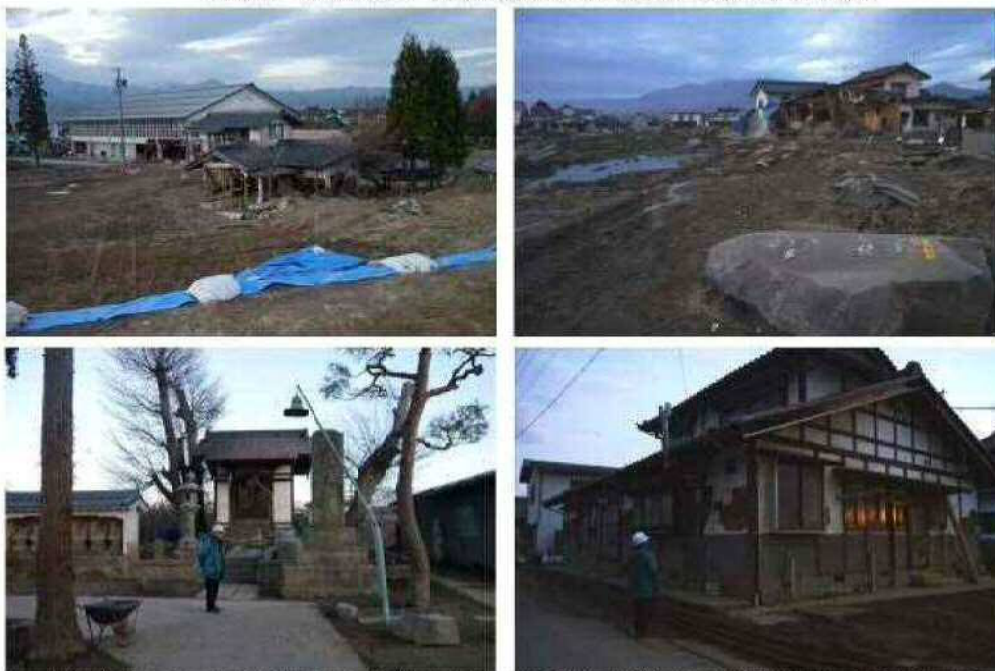
千曲川 穂保地区 越水破堤地点付近の家屋被災状況

破堤箇所からの水流の直撃を受けた家屋は大きく損傷。1階部分の壁が失われても流失を免れた家屋も多い。浸水深は約3m以下。

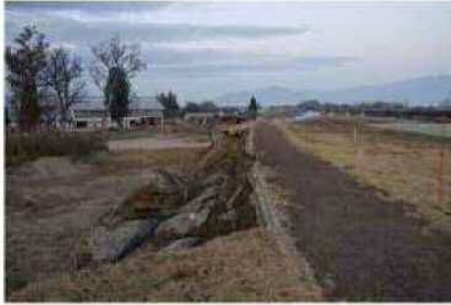
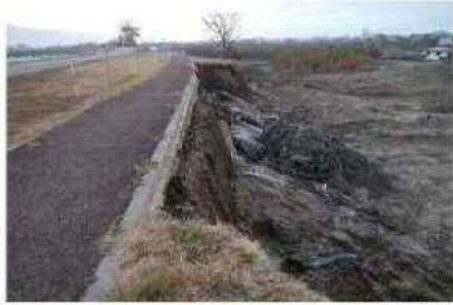
千曲川 穂保地区 越水破堤地点の越水洗掘状況

洗掘部分は堤防ではなく、「桜づつみモデル事業」の「堤防側帯盛土」。盛土材は非常時の土砂備蓄を兼ねる。堤体への水の浸透を避けるため、境界部に吸い出し防止材（マットやドレーン）が施工されている。
