# 鳴瀬川水系吉田川現地調査結果概要

- ▶ 日時 令和元年 12月4日(水)
- ▶ 調査員 中曾根・向山・品川・足立(応用地形学研究部会)  
橋本・高見・村上・小林(東北支部)
- ▶ Y-1)宮城県大和町落合舞野地先 吉田川右岸:越水箇所
- ▶ Y-2)宮城県大郷町粕川地先 吉田川左岸:堤防決壊箇所
- ▶ Y-3)宮城県大郷町志田地先 吉田川左岸:堤防越流箇所
- ▶ Y-4)宮城県大郷町志田地先 吉田川左岸:堤防越流箇所  
歴史遺構・構造物調査
- ▶ Y-5)宮城県松島町吉田川鶴田川:吉田川サイフォン
- ▶ Y-6-1)宮城県松島町穴川:元禄潜穴
- ▶ Y-6-2)宮城県松島町高城川:明治潜穴
- ▶ Y-7)宮城県松島町二小屋橋下流地点:  
鳴瀬川・吉田川背割り堤

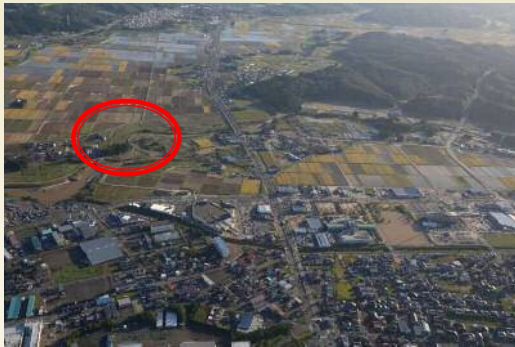
越流地点斜め写真(国土地理院10/13)

このあたりの吉田川は蛇行が顕著で川幅も狭い

水田面と堤防道路の高さはほぼ同じ

上:吉田川にかかる新橋上流左岸の護岸侵食  
橋梁周辺は護岸工が整備されるも直上流  
すりつけ部がえぐられている

下:右岸越流した洪水が道路側から川に戻って  
きて右岸川表のり面侵食したとみられる箇所

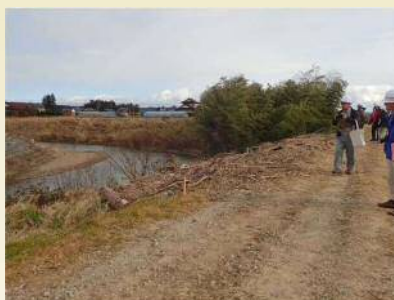
越流部:堤防道路面を含めて流木片がち  
らばっている

越流箇所は大きく左に蛇行する流路の上  
流側にあたり、ここから右岸側の水田面  
にあふれた

道路面には侵食などはほとんどみられな  
い

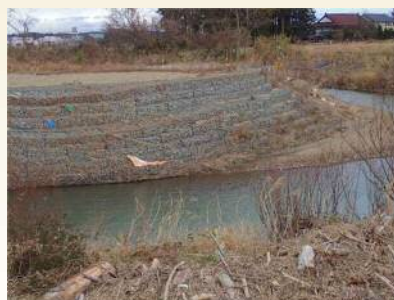
左岸側の布団かごで作った護岸保護工の  
一部沈下してたわんでいる

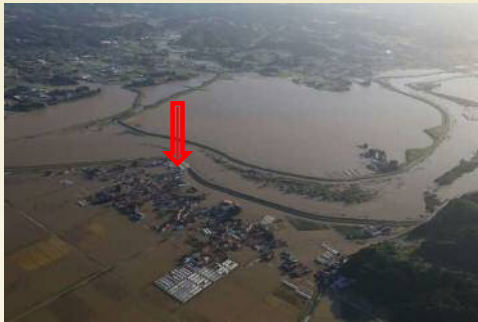
- ▶ 上:決壊時の斜め写真(国土地理院 10/13)
- ▶ 右:復旧後の堤防を上流側と下流側より撮影 下流側はコンクリート壁からなる特殊堤となっている
- ▶ 対岸の浸水は右岸堤防からの越水によるものとみられる

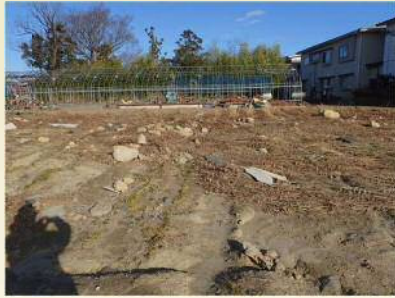
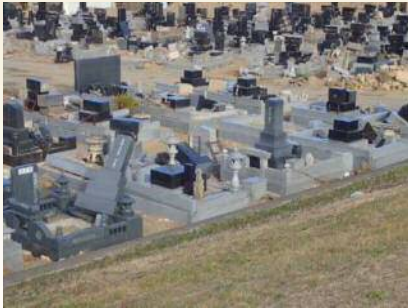
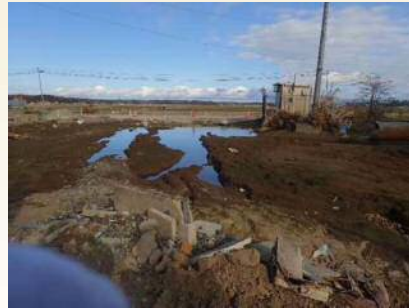
- ▶ 洪水流による地表の侵食などの様子
- ▶ 左上:洪水流の流れた方向を示す豆田のたおれた様子 礫や漂流物が散在する
- ▶ 左下:寺院の墓石の倒壊の状況 破堤地点直下流近傍
- ▶ 下:洪水流によりえぐられた庭面 破堤地点から約200m下流

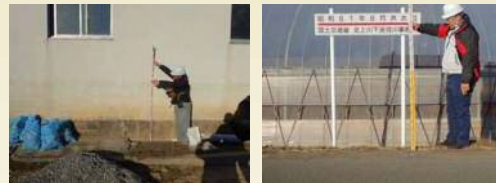
- 左上:越水によりやや広い範囲にわたりところどころ若干えぐられた箇所がある(ビニールシート) 越流したところの植生は倒れている
- 左下:堤内地の家屋は床上浸水したが生活できる程度に復旧している
- 今回の浸水痕跡と近傍の既往洪水の水位標識(昭和61年8月豪雨)

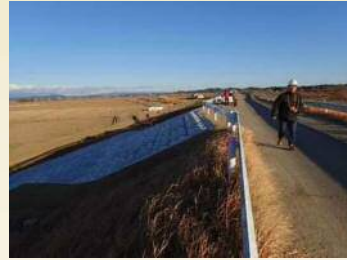
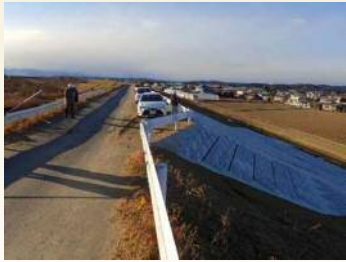
- ▶ 越水によりえぐられた部分はコンクリートブロック張工で補修されている
- ▶ 越水した部分は下流側より明らかに堤防高が低い
- ▶ 本地点から上流やや広い範囲(Y3を含む)が各所で越水したとみられる

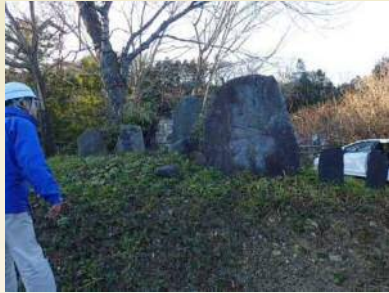
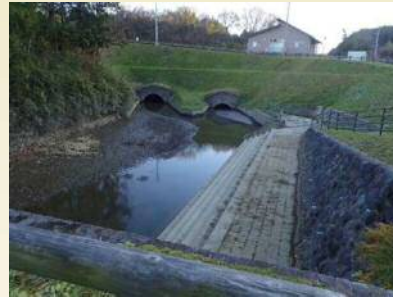
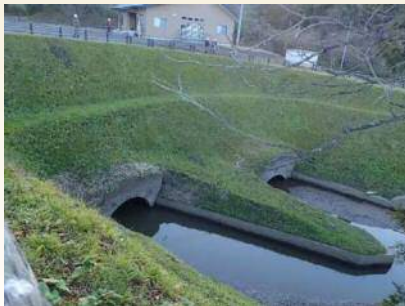
- 元禄潜穴周辺の整備状況
- ・山神の碑のほかいくつかの石碑が並ぶ
  - ・ほとんどが砂泥で埋まっているがアーチ付近に隙間が空いている 石垣や護岸は後で整備されている
  - ・左下:左岸上方からのぞむ
  - ・現在も若干の排水能力があるらしい

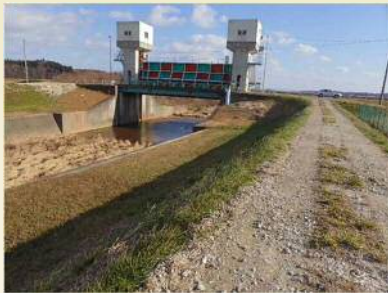
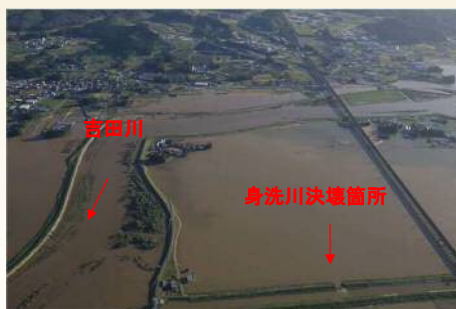
- ▶ 左上: 見洗川の水門(上流からのぞむ)
- ▶ 左下: 右岸の決壊箇所斜め写真(国土地理院)
- ▶ 上左: 決壊箇所近景 決壊幅は10m程度
- ▶ 上右: 決壊箇所の手前の越流箇所延長はやや長く数10mの範囲にわたる 若干の表層流出 植生の倒れなど確認される
