令和元年台風19号災害 丸森地区(廻倉・薄平・峠・沼ノ上地区) 斜面災害の概要

一般社団法人日本応用地質学会丸森地区調査班
(高見智之・村上智昭・橋本修一・小林俊樹・橋本智雄)

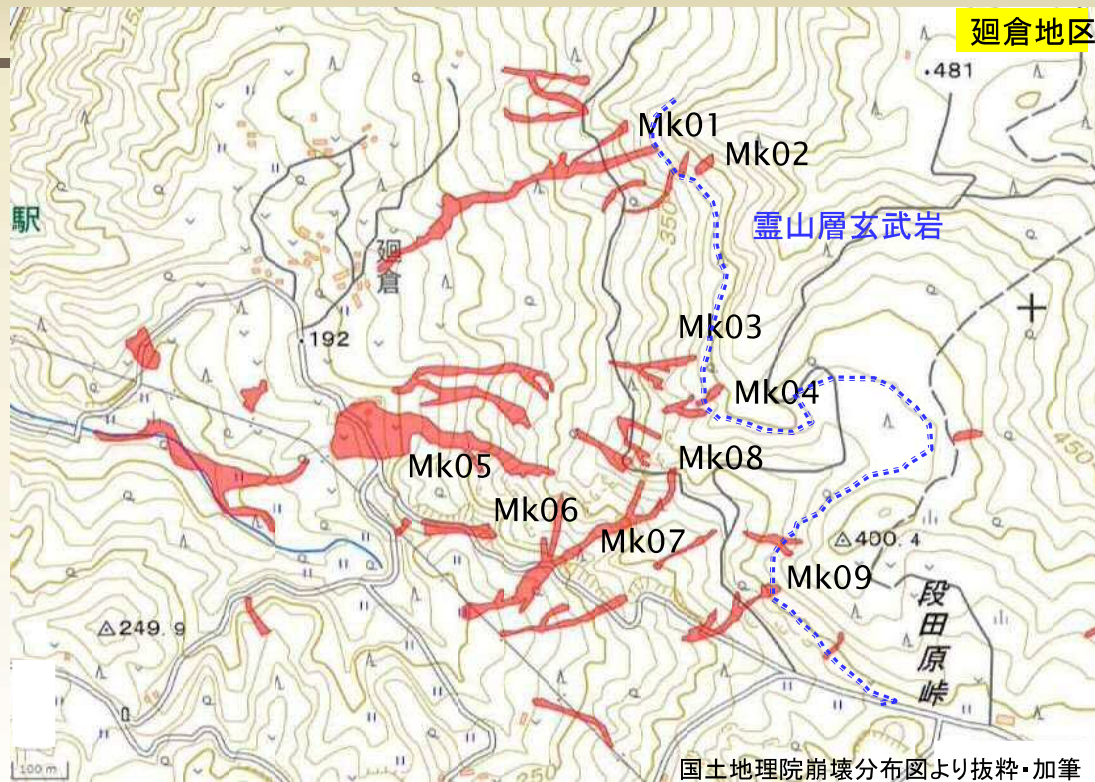
廻倉地区の崩壊・土石流と地質境界

キャップロック構造をなす玄武岩と花崗岩の境界付近を崩壊源とするものもあるが、多くは花崗岩類の30°前後の谷型斜面で発生し、土石流化して崖錐～沖積錐の緩斜面上で停止している。

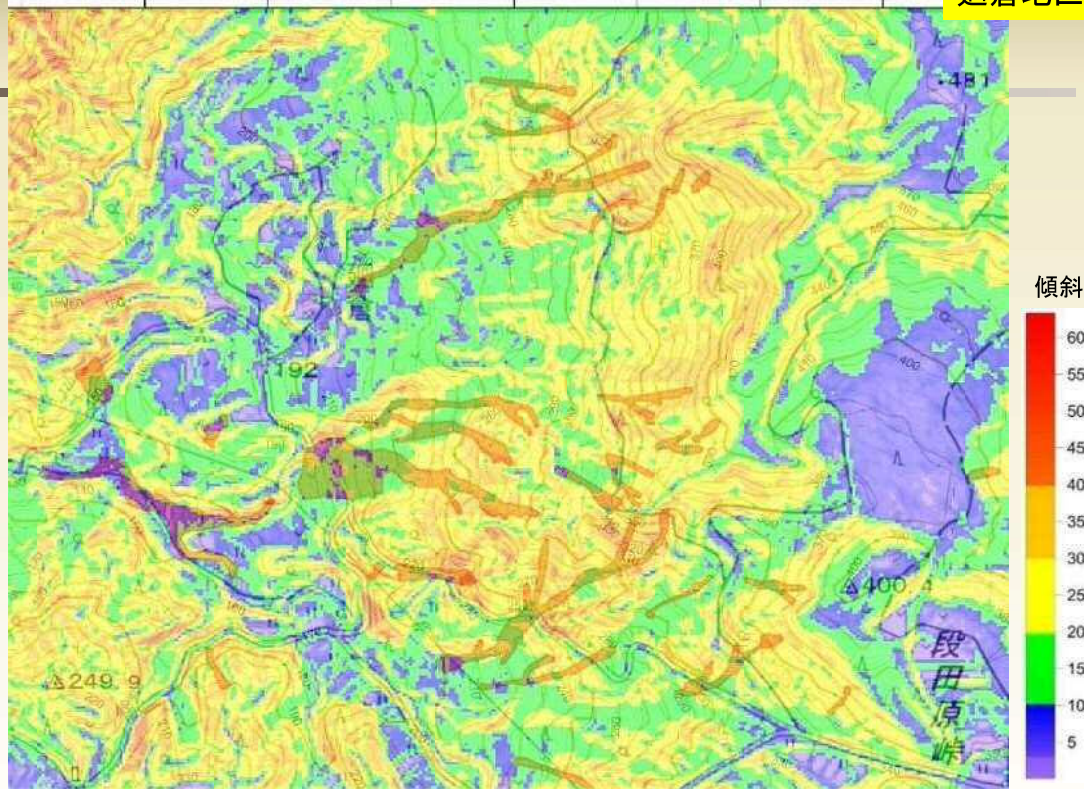
傾斜区分図と崩壊土石流分布 傾斜30度前後で発生し、傾斜10度までで停止している

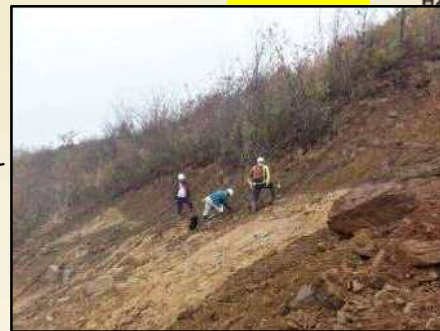
崩壊源頭部(花崗岩と玄武岩の境界付近)

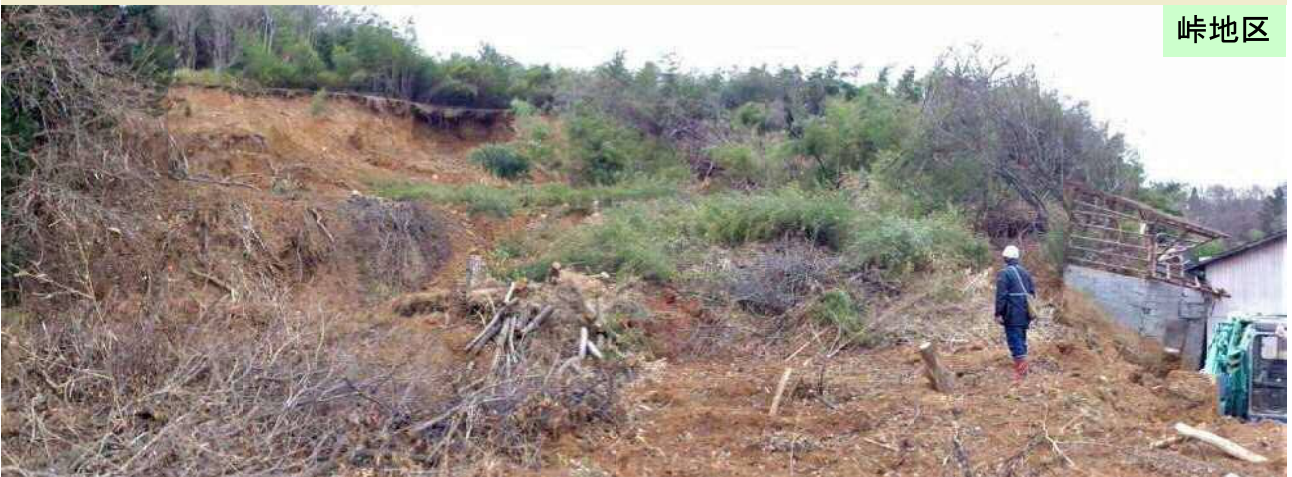
酪農家の民地で、地すべりが生じた斜面はもともと、数段の畑であった。土砂の下に水路があり、それに沿って古い墓があった。(番所役人の墓だったらしい)写真右端の牧草貯蔵庫が傾倒し破損している。

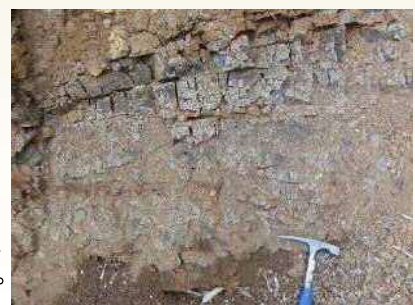
移動体を構成する霊山層強風化玄武岩。表面は乾燥してスレーキングして軟質化。

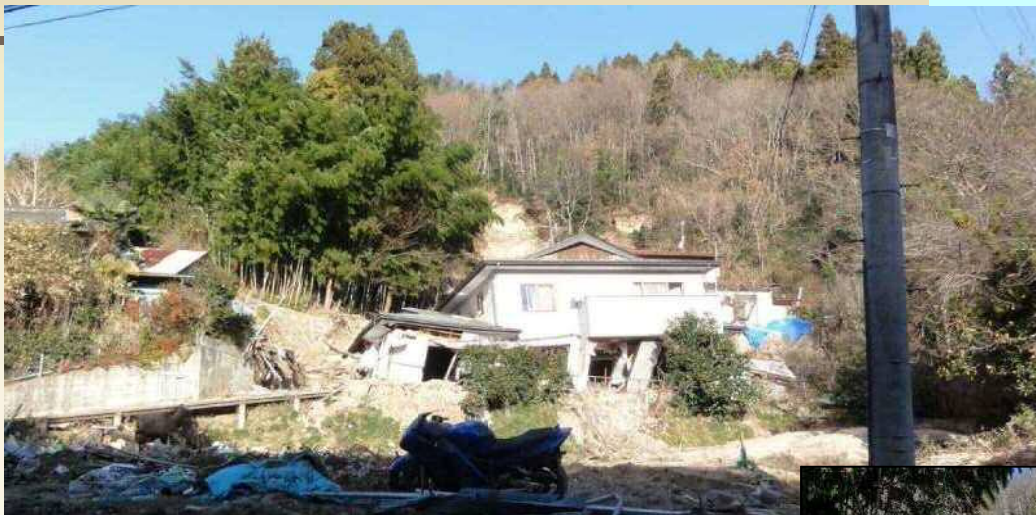
左の竹林まで急傾斜地対策により法枠工施工済み。被災した人家は、裏に緩斜面のスペースがあった。

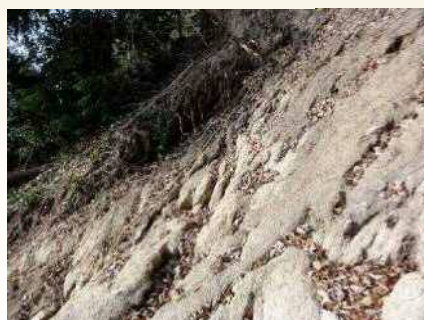
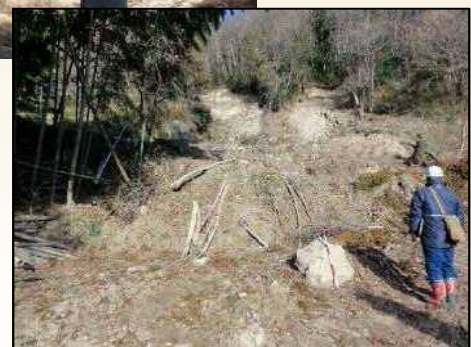
風化花崗岩中の不明瞭化した東西方向の節理。急傾斜の流れ盤(逆目盤)。

崩壊は2か所で発生して下部で流下土砂が合流。岩塊は少なく、ほとんどが砂状の土砂。

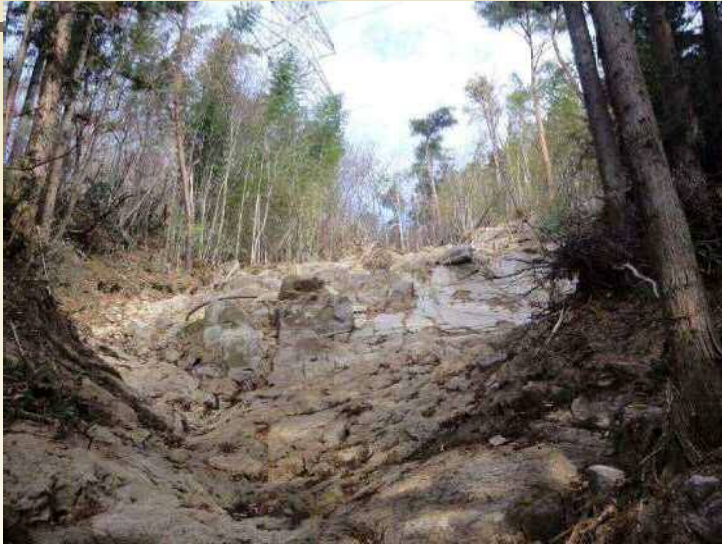
崩壊面中部に露出する弱風化の花崗閃緑岩。
東西方向の節理面が流れ盤をなす。

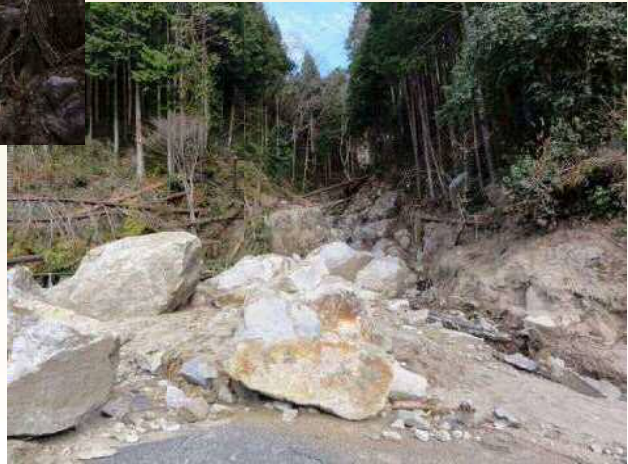
溪流出口部に堆積した巨礫。径1～3m。
