令和元年台風19号災害 丸森地区道路の災害事例

2020年3月
一般社団法人日本応用地質学会丸森地区調査班
(高見智之・村上智昭・橋本修一・小林俊樹・橋本智雄)

丸森地区の道路の被災の特徴

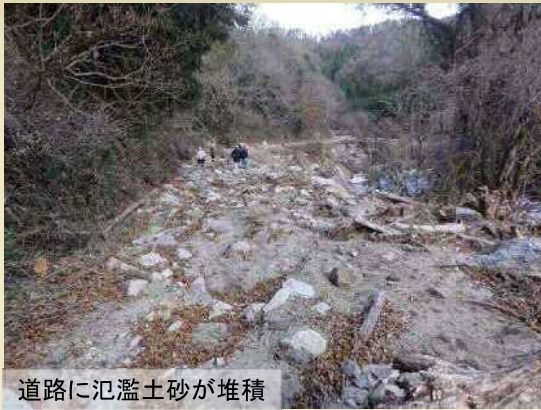
道路に氾濫土砂が堆積

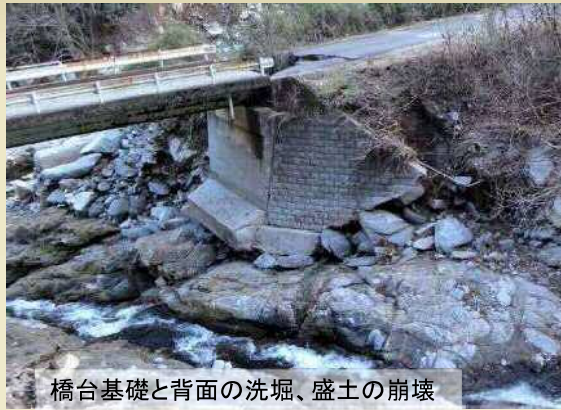
橋台基礎と背面の洗堀、盛土の崩壊

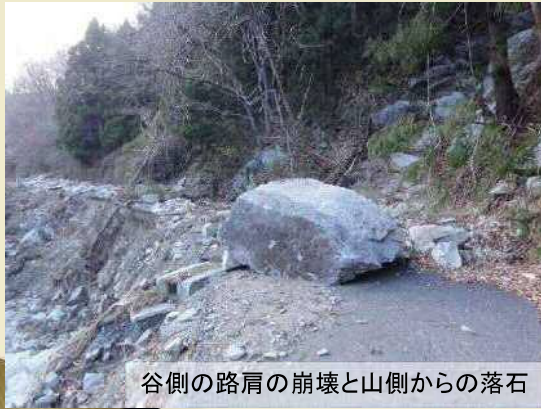
谷側の路肩の崩壊と山側からの落石

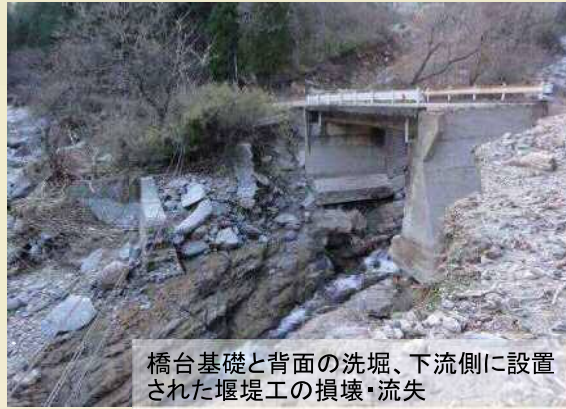
橋台基礎と背面の洗堀、下流側に設置された堰堤工の損壊・流失

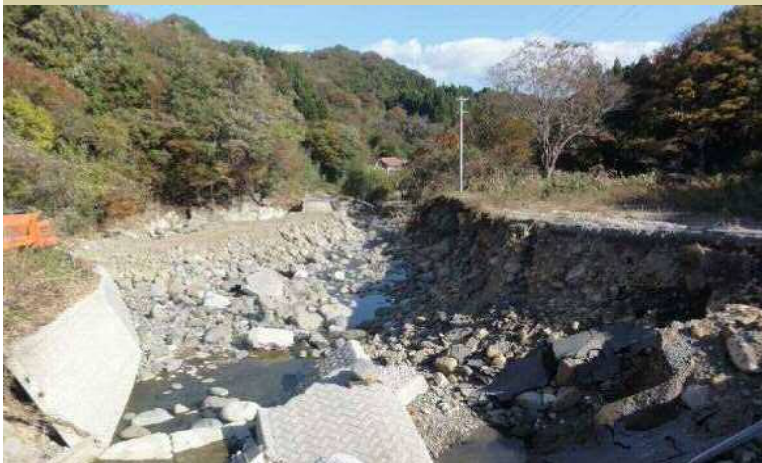
北山地区の五福谷川沿い
(橋梁に連続する盛土区間が流失)

北山下流側の五福谷川沿い
(路肩の崩壊)

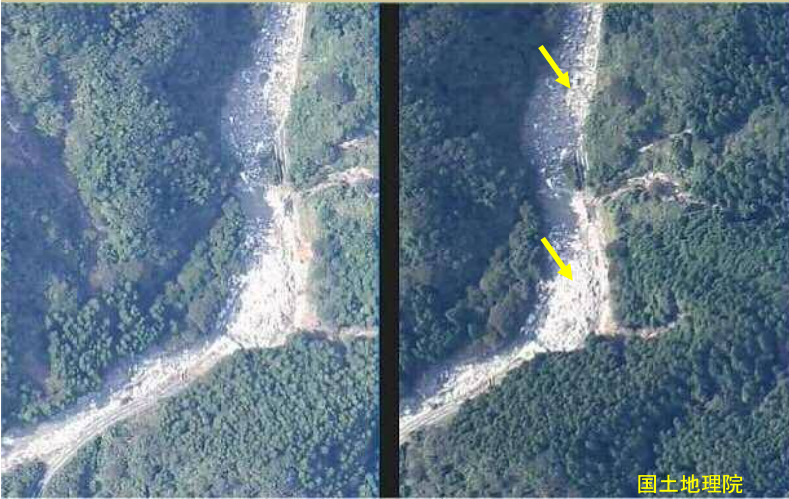
河川の攻撃斜面部の道路は流失している。
河床には巨礫が堆積してマウンドを作っている。

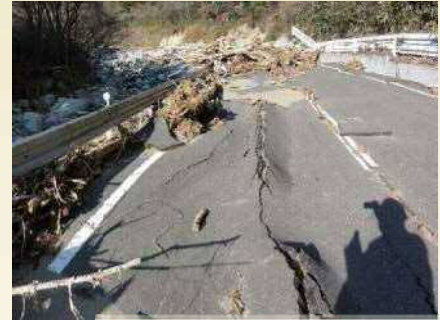
アスファルト舗装が浮きあがり
流木がその下に潜り込む

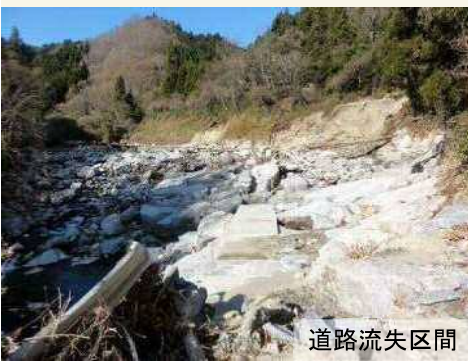
道路流失区間

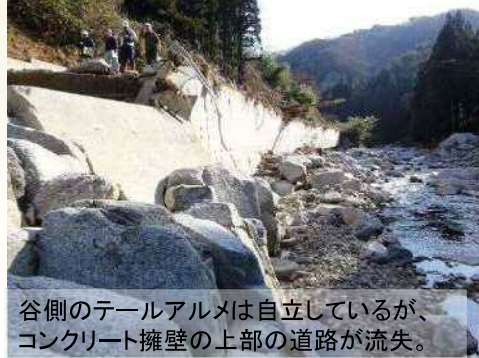
谷側のテールアルメは自立しているが、
コンクリート擁壁の上部の道路が流失。

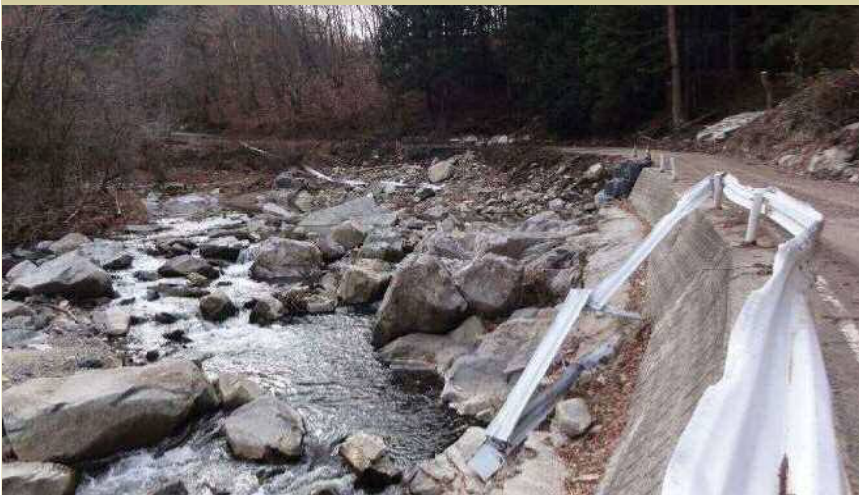
県道丸森霊山線の路肩崩壊
筆甫川下付近の水衝部

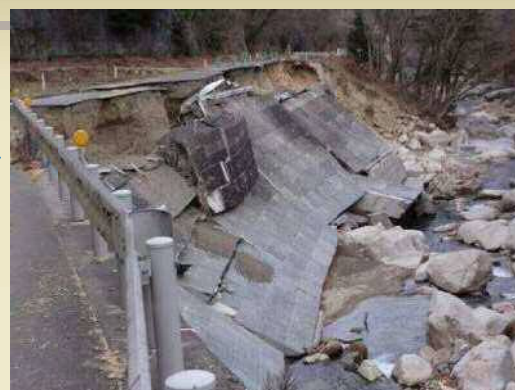
洗堀・背面吸出しによるブロック積壁の倒壊

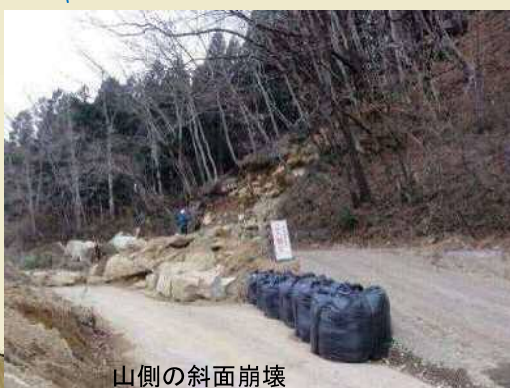
山側の斜面崩壊

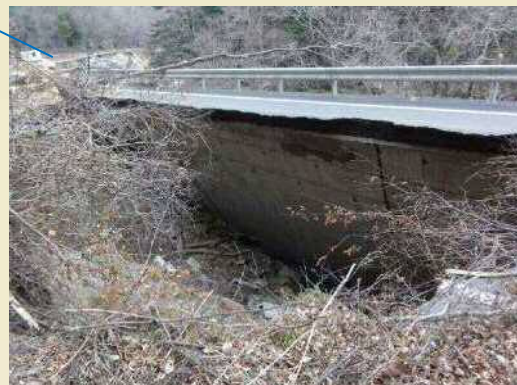
ブロック積壁の背面の吸出しによる盛土の流失

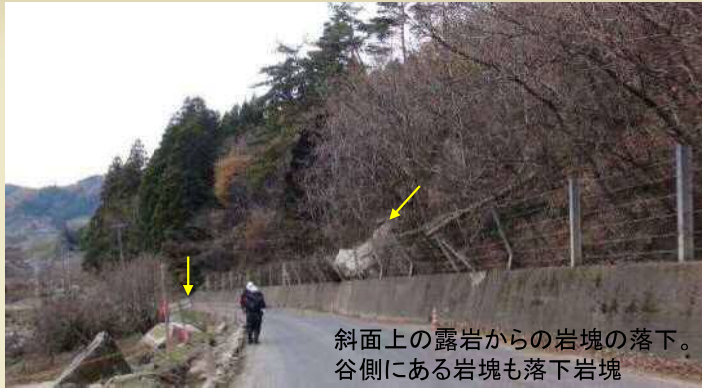
斜面上の露岩からの岩塊の落下。
谷側にある岩塊も落下岩塊

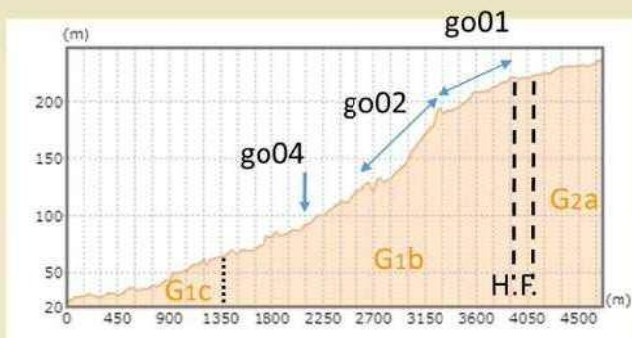
五福谷川河床縦断図

Go01 : 1/20

Go02 : 1/8

Go04 : 1/20

☆道路被災区間は河川の水衝部、
河床勾配の急な区間に多い

☆線形改良により谷側に拡幅した区間の被災例が多い

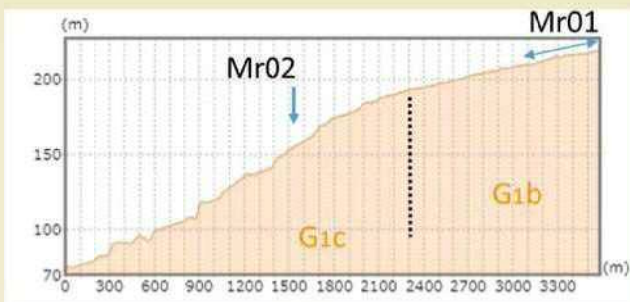
内川河床縦断図

Mr01 : 1/50

Mr02 : 1/12
