2017 年 7 月九州北部豪雨 及び  
2016 年熊本地震その後  
現地視察報告書

日本応用地質学会  
廃棄物処分における地質環境調査・解析手法に  
関する研究小委員会

平成 30 年 4 月

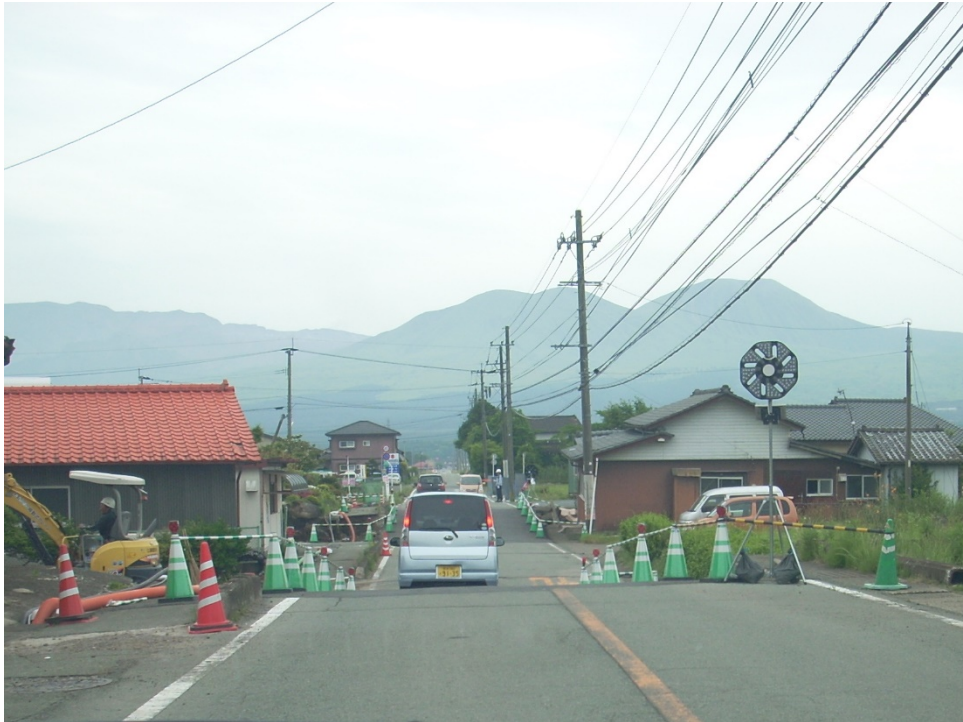
写真 1-2-1 2016 年熊本地震による阿蘇市の陥没状況（平成 28 年 6 月撮影）

解体家屋については、申請分の 87%の 30,901 棟が解体済みで、そこからの災害廃棄物が膨大に発生している。しかし、写真 1-2-1 に示すような阿蘇市の陥没地域では、まだ復興基金を使った宅地の復旧に対する補助制度への申請数ゼロとなっており<sup>4</sup>、解体も進んでいない地域がある。こうした地域への対応も、今後の課題となろう。

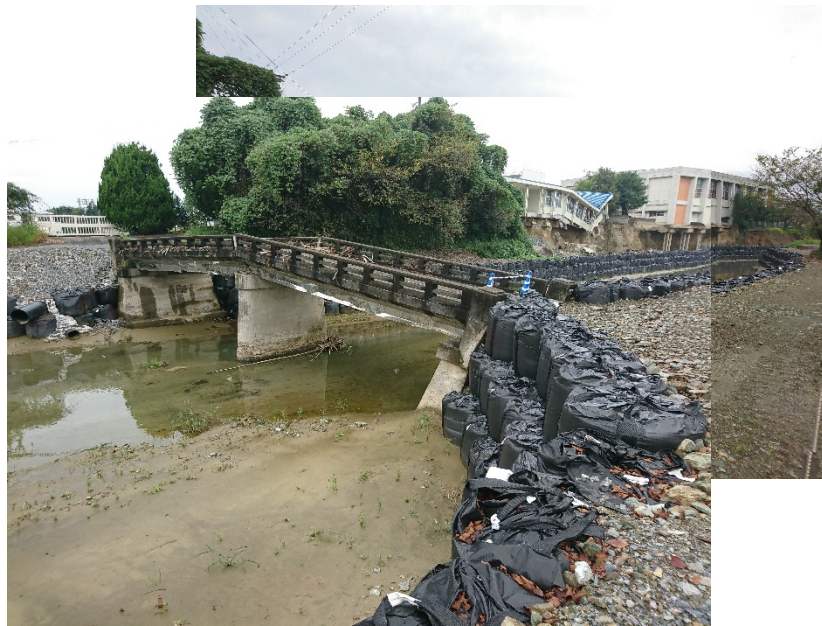
P.1 : 河岸・河床洗堀等により、橋や建築物が傾動した状況

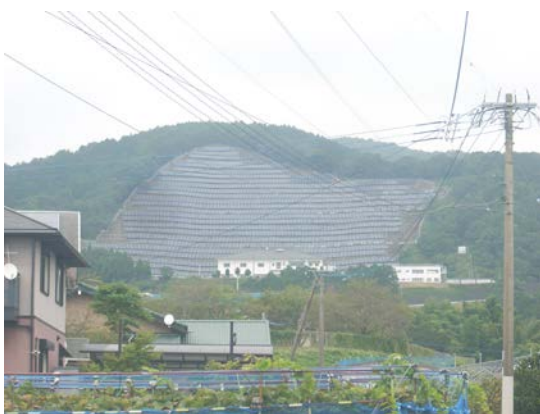
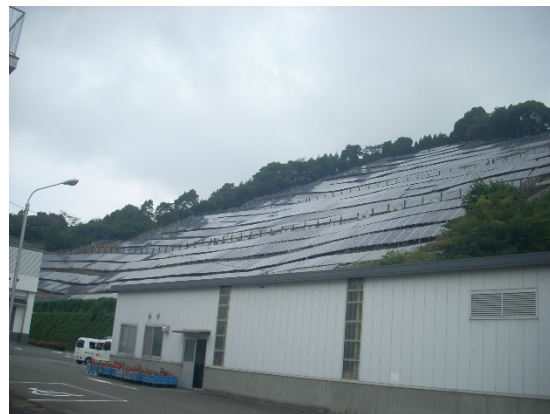
P.2 : 太陽光発電ソーラーパネル全景 (左)、環境センターの裏の法面 (右)。損傷等は無し

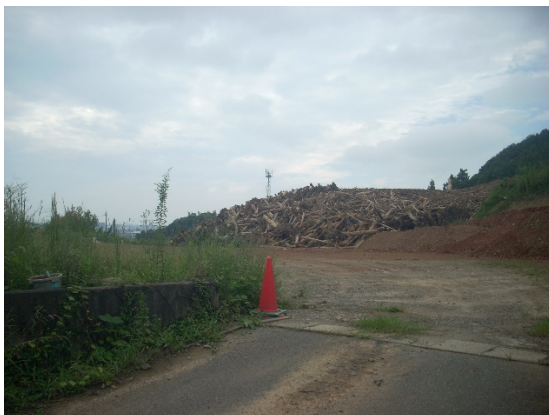
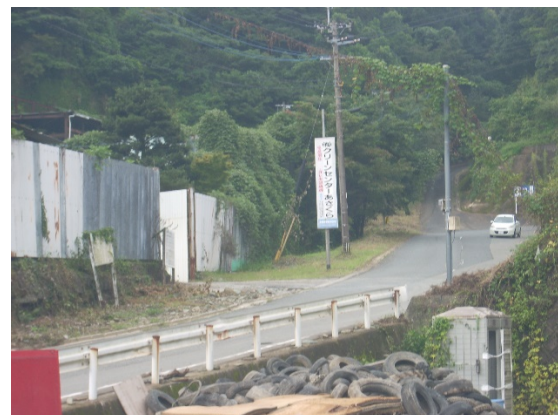
P.3 : クリーンセンターあさくら内の流木の仮置き状況

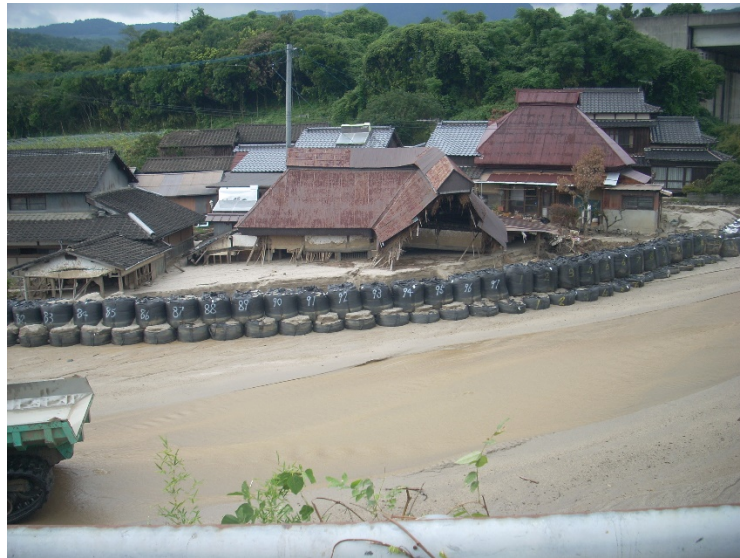
P.4：土砂に埋まった家屋の状況

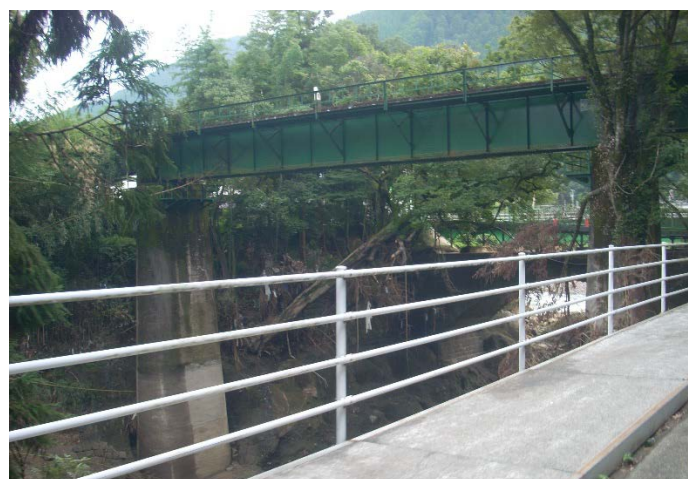
夜明駅北北西数百 m の鉄道橋の流木の状況（図 2-1 の図面外）

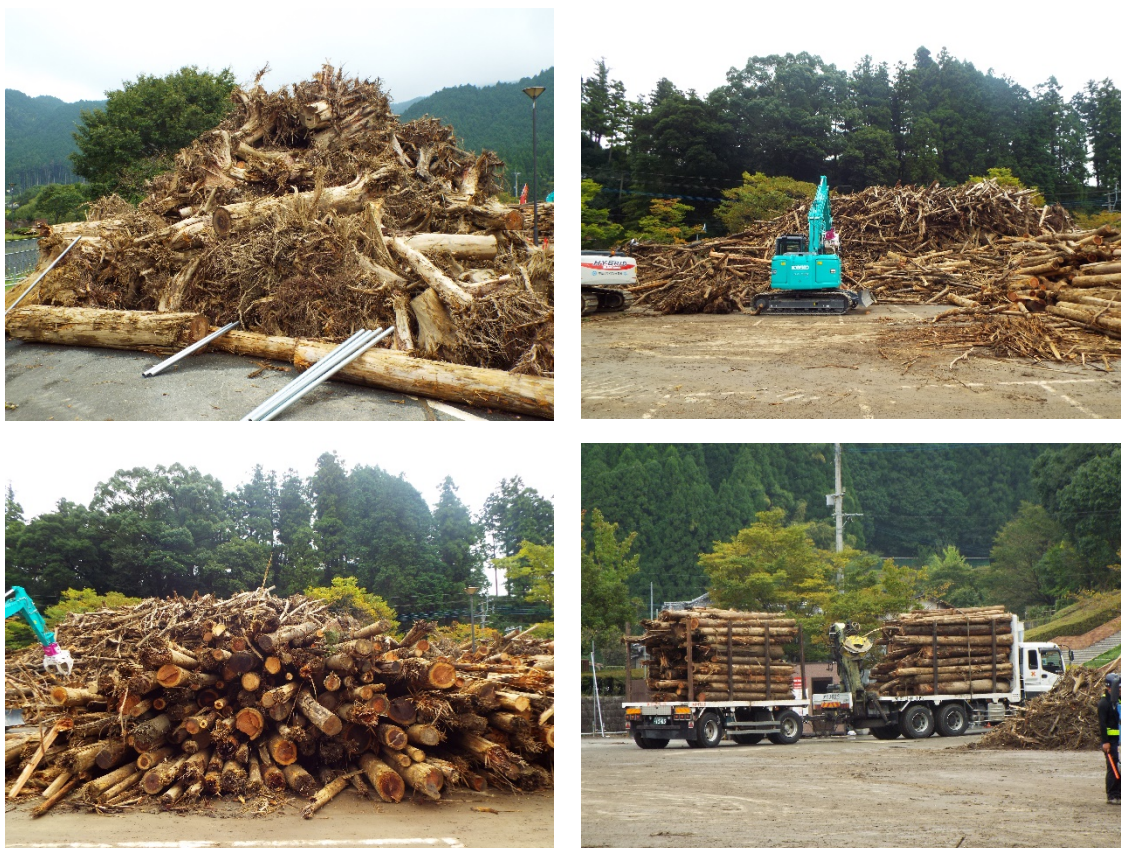
図 2.1.1 仮置き処理された流木の状況

朝倉市の「あまぎ水の文化村」の駐車場には、仮置きされた流木が約 3～5 m の高さで広範囲に野積みされていた。仮置きされた流木は、幹径 50cm を越える巨木が混じる杉が多く見られ、ほとんど樹皮は剥がされ、根こそぎ流されたように見受けられた。仮置きされた流

木は、チェーンソーで枝打ち及び幹が切断されていて、木材運搬車により搬出中であつた。

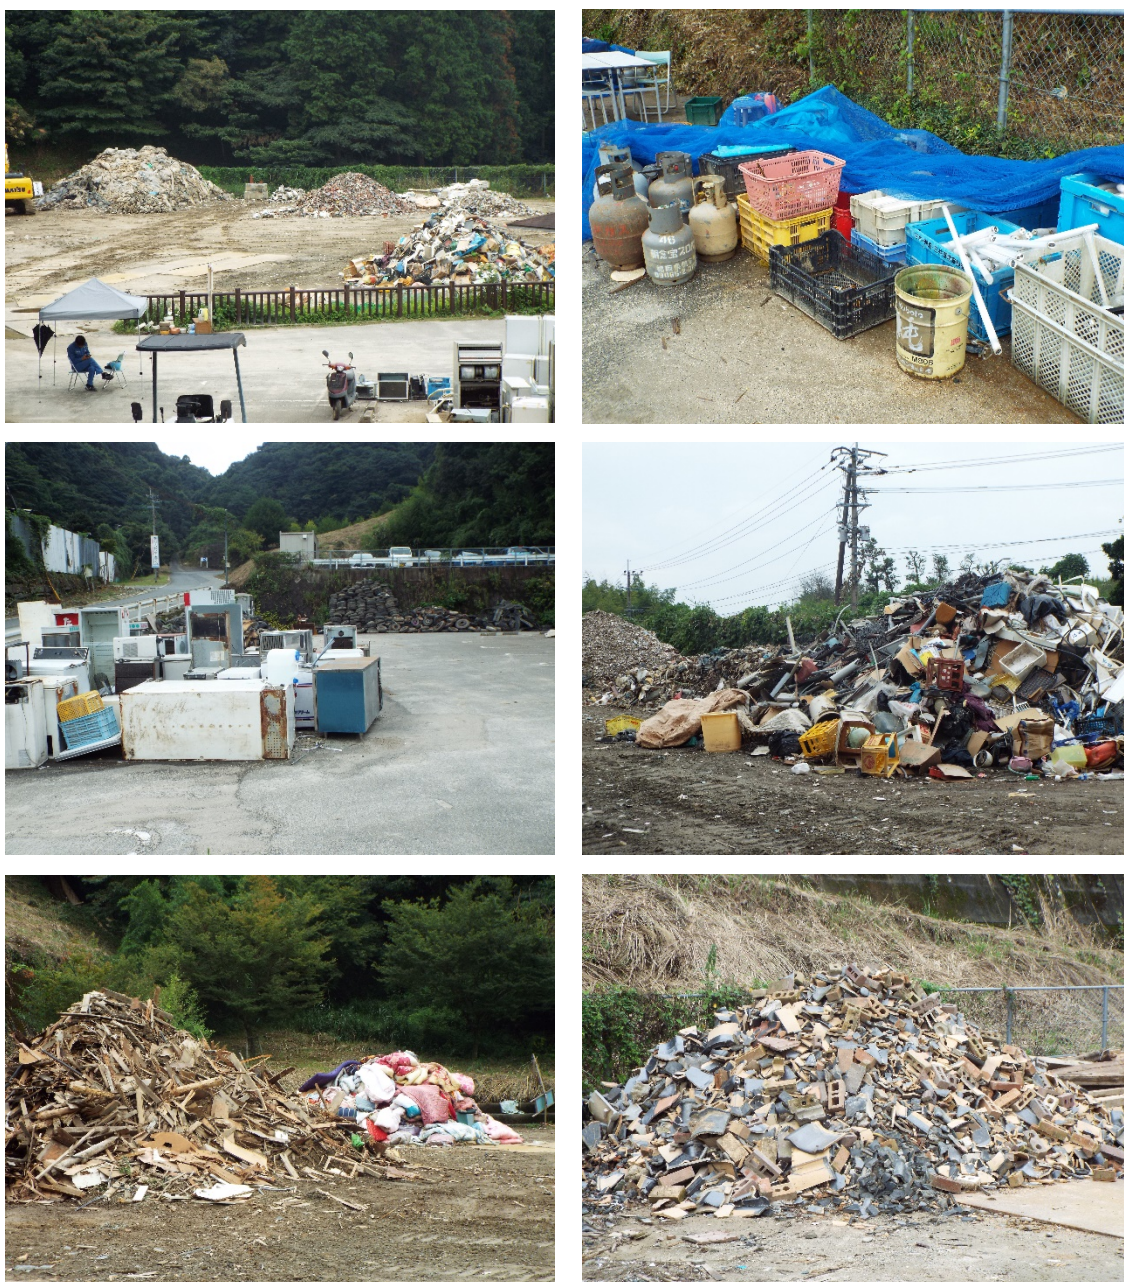
図 2.1.3 分別された災害廃棄物の状況

環境センターの仮置場は、元ゲートボール場跡地のアスファルト駐車場及びグラウンドであり廃棄物はよく分別されていた。分別された廃棄物は、ほとんど搬出されたようで、一部が残置されていた。

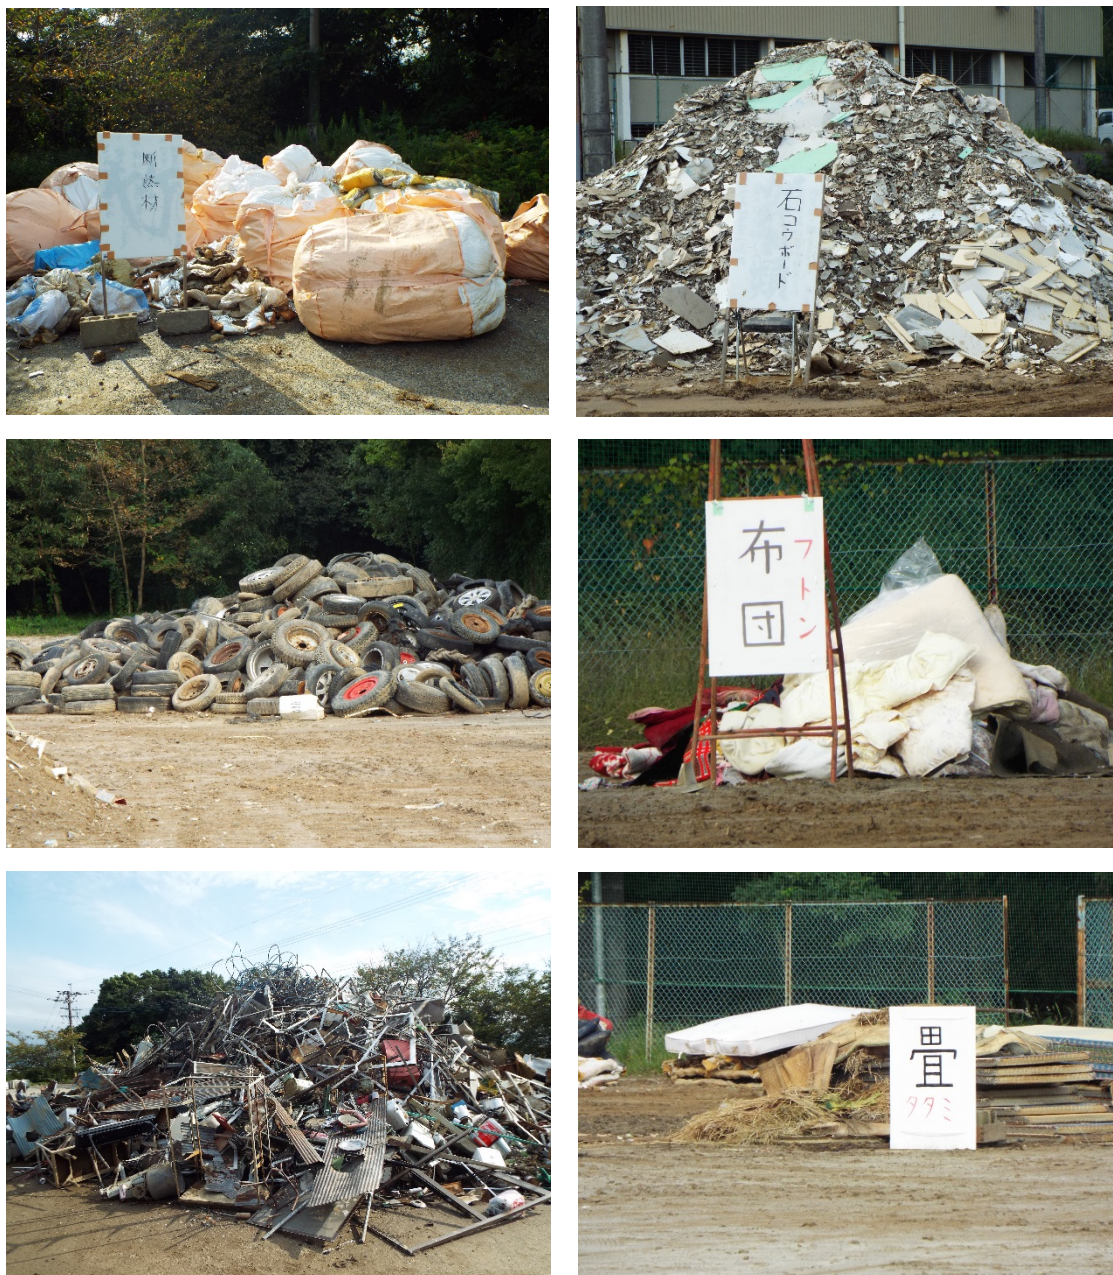
図 2.1.4 分別された災害廃棄物の状況

災害廃棄物は、断熱材、石膏ボード、石綿外装材、ガスボンベ、蛍光灯、ガラス類、陶器・瓦、コンクリート類、金属類、家電製品、ドラム缶、樹木類、角材、布団、畳、タイヤ等のゴム類等、細かく分別されていた。

主に危険物や家電製品等の有害物質を含む廃棄物は、杷木体育センターの駐車場のコンクリート上に置かれ、その他の廃棄物は野球場に地か置きされていた。

災害廃棄物は、細かく分別されていて土壌・地下水汚染等の二次災害のリスクは少ないように思えた。雨水により変質しやすい廃棄物は、シート養生することが望ましいと考える。

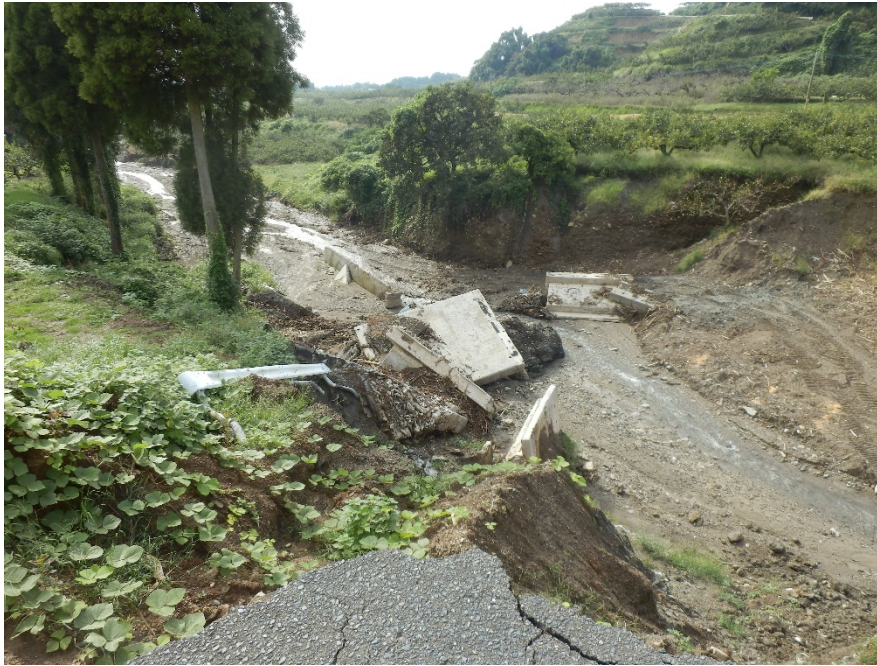
写真 2-3-1 下流側の状況（平成 29 年 9 月 22 日撮影）

朝倉市内の山の神ため池の破堤した構造物断片の廃棄物処理は進められていない状況で、小川のようになっていた（写真 2-3-1、2-3-2）。

被害の状況については、同報告書の p.16-17 にわたり、被害の状況および所見が報告されている。所見の一部であるが、「山の神ため池に流入した土石流と流木はいったん貯水池に溜まり、その後堤体越流して堤体を崩壊させて、下流に流出したものと考える。貯水池内に土砂がほとんど残っていないことから、かなりの勢いで流出したと考える。」と報告されていることから、流木が洪水吐をふさいでいたことがうかがえる。

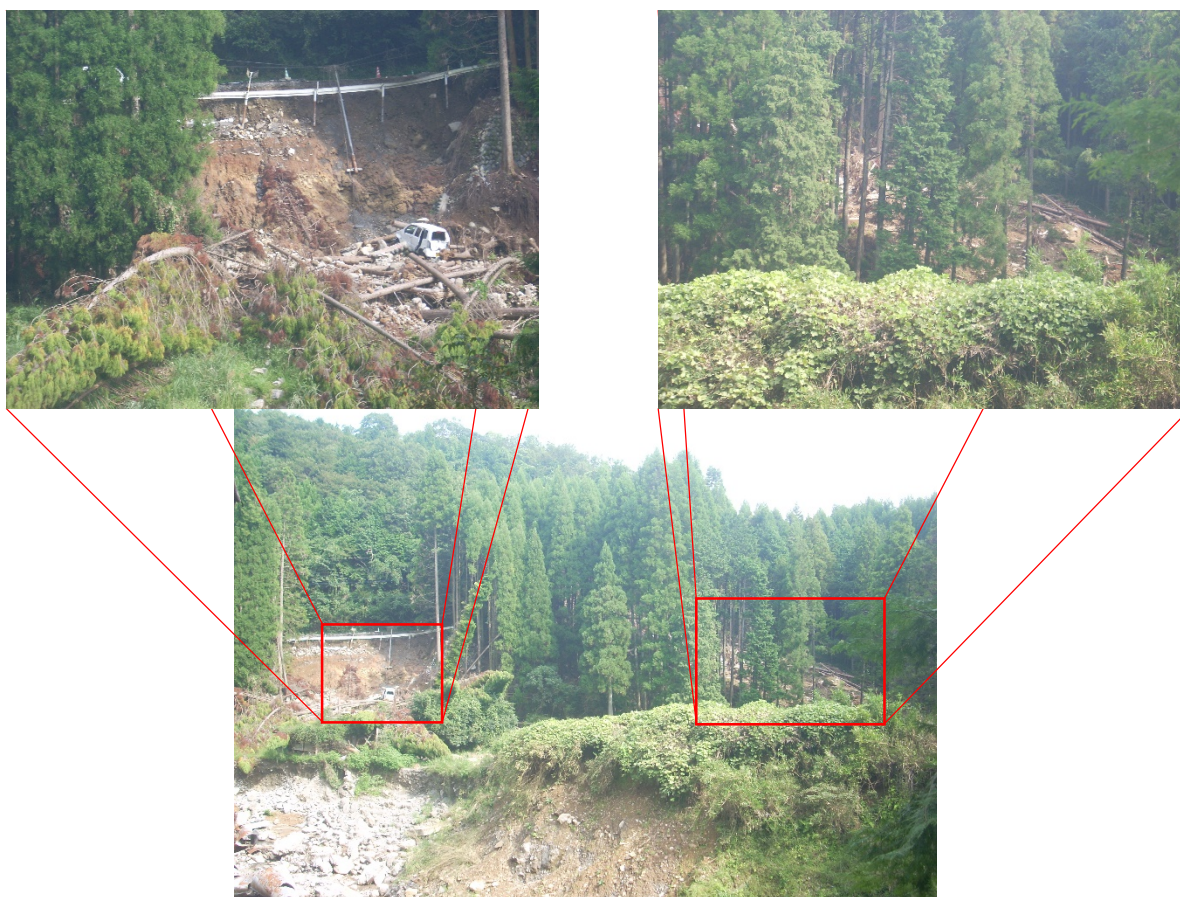
Ph.1 : 日田市の山岳部の道路法面の崩壊の状況

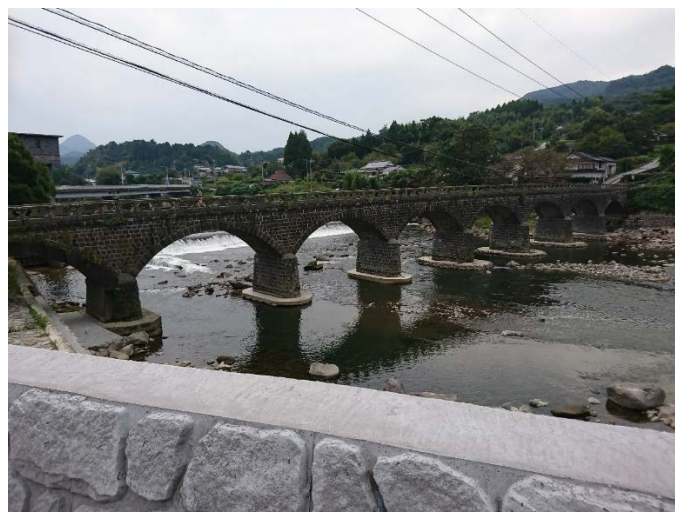
Ph.2 : 耶馬溪橋（オランダ橋）の状況

平成 24 年梅雨前線豪雨及び平成 24 年 7 月九州北部豪雨において損壊し、平成 25 年に復旧されたアーチ石造りの橋。今回の平成 29 年 7 月九州北部豪雨では損壊等もなく、同じ豪雨でも異なる降雨状況であったことが、このことから伺われる。

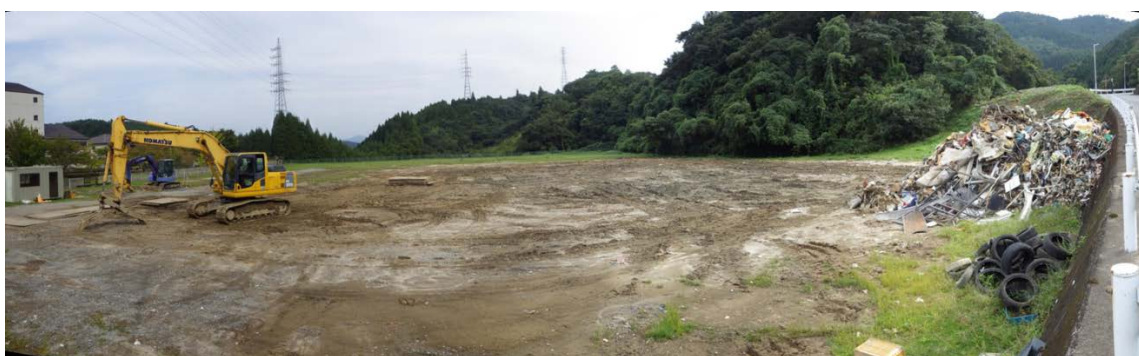
図- 日田市 清掃センター (2)

災害廃棄物の処分はほぼ終了しており、金属などの不燃物が残されていた。

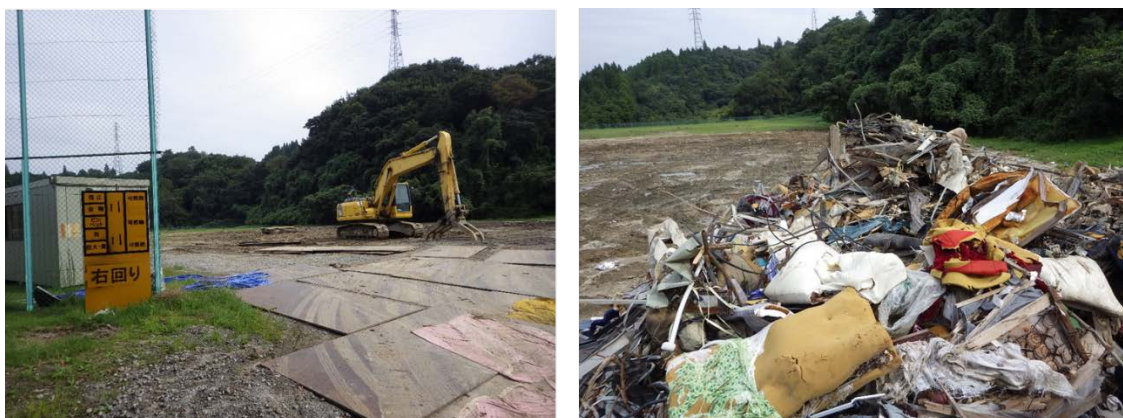
図- 日田市 清掃センター (3)

左、案内板のように品目により分別して、仮置きがされていた。

右、金属、ソファ、ベッドなどの不燃物が残されていた。 2017.09.27

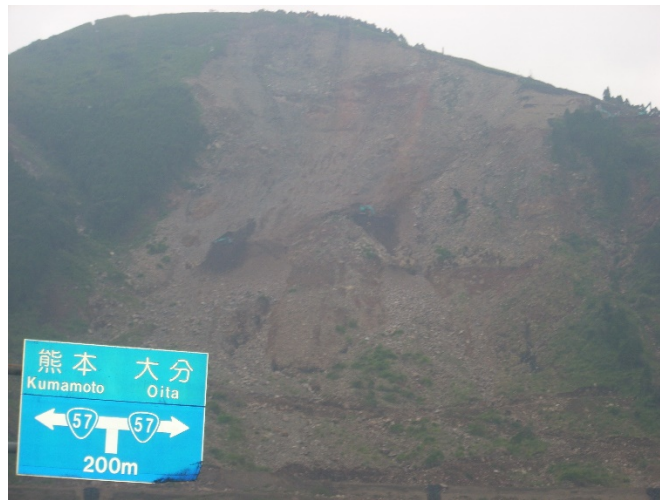
PH.1 : 阿蘇大橋の右岸の斜面崩壊状況 : 現在も対策中

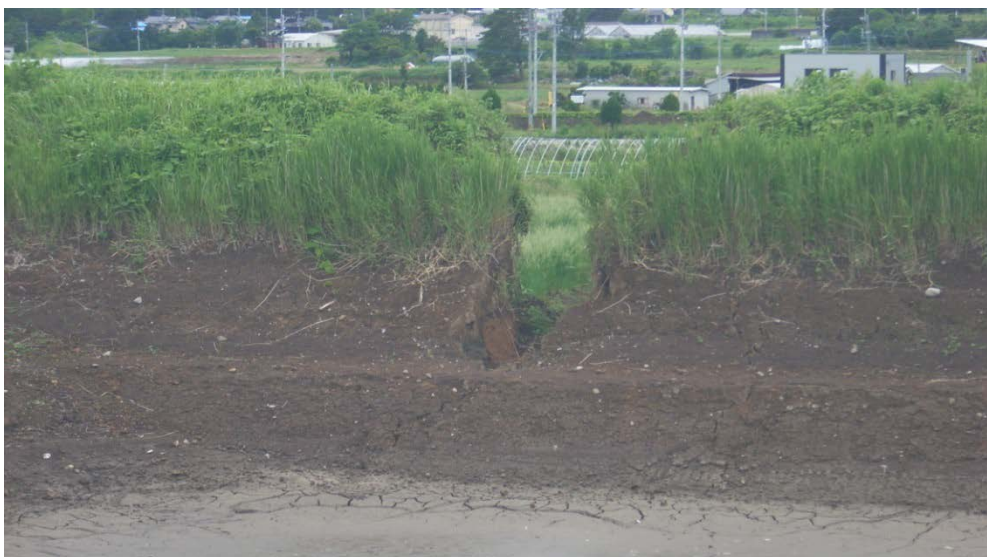
写真 4-1-1-1 下小森ため池の決壊箇所状況 (平成 28(2016)年 6 月撮影)

図 4-1-1-1 に示される下小森ため池は、今回の地震によって決壊したため池である。平成 28 年 4 月 16 日の震度 7 の本震で堤防が幅 1 メートル、高さ 3 メートルにわたって決壊し、ため池の水が流れ出した。この被害で農地約 1 ヘクタールに土砂がたまり、農業被害が生じた。このため池でも現地調査したところ、決壊した箇所のまわりに堤防を横断する幾筋ものクラックが生じていた。

写真 4-1-1-1 に示されるように、河川堤防と同じく土えん堤で構築されており、地震により亀裂等が生じ、それに伴うパイピング現象が生じ、浸透崩壊を起こして、ため池えん堤の決壊が発生したものと考えられる。

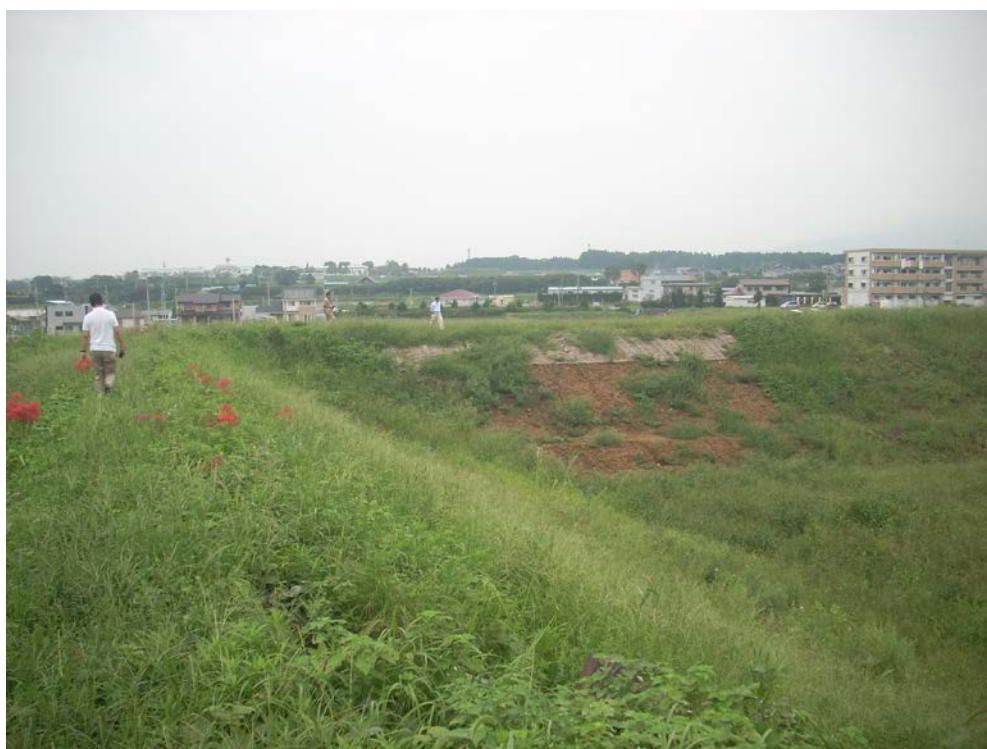
写真 4-1-1-2 下小森ため池の決壊箇所の修復状況 (平成 29(2017)年 9 月撮影)

このため池も、災害の翌年の平成 29 年 9 月の段階では補修がなされていた (写真 4-1-1-2)。

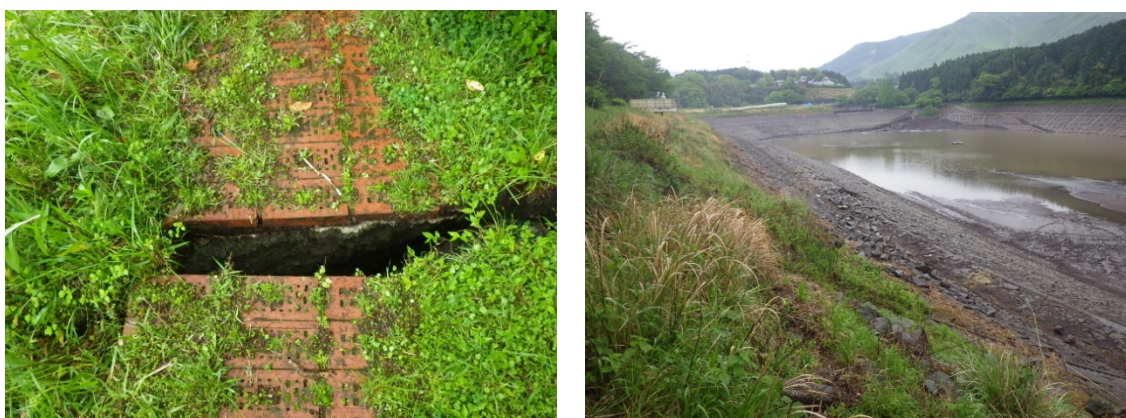
写真 4-1-2-1 大切畑ダムのクラックとダム全体の状況 (平成 28 年 4 月 23 日撮影)

大切畑ダムはフィルダム形式で構築されたダムであり、写真 4-1-2-1 に示されるように、満水に近い状態でクラックは生じたものの、下小森ため池のように決壊には至っていない。この決壊に至っていない、という点がこの場合、大きな意義を持つものと考えられる。

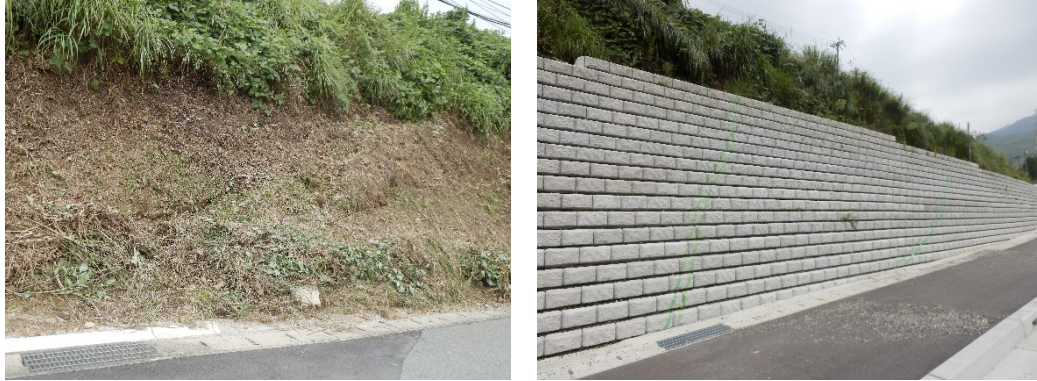
写真 4-1-2-2 大切畑付近のクラックとダム全体の状況（平成 29 年 9 月 23 日撮影）

クラックが入っていた箇所は擁壁により修復されているところもあった。現在も修復のため施工中であった。

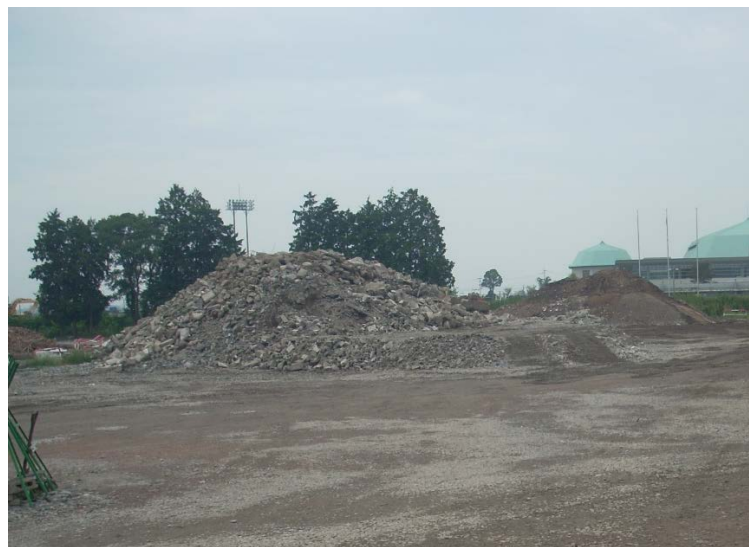
写真 4-2-1-2 仮置き場の分別状況（平成 29 年 9 月 23 日撮影）

この旧中央小学校グラウンドの仮置き場では、当初計画の配置に沿う形で分別がなされた仮置きがされている（図 4-2-1-2）。写真 4-2-1-2 に示されるように、東の端に大型プラスチック・布団（当初とは異なり、量の減少に伴い同じ場所に仮置きしているものと考えられる。ほとんどが布団であった）があり、ほぼ中央部にコンクリートガラが、その東隣に瓦などが置かれてる。西側には、木などの解体系の木材が多く仮置きされていた（チップ化されたものが多い）。

仮置き場の地盤は全面露出状態

なお、平成 28 年 4 月の段階も、平成 29 年 9 月の段階も、共に仮置き場の地盤は露出した状態であり、過去の災害廃棄物の仮置場（例えば、新潟県中越沖地震時の仮置場）で見られたアスファルトコンクリートや敷鉄板などの敷設は見られなかった。長期に仮置きをしなければ問題はないと思われるが、平成 30 年初頭の仮置き場の閉鎖ができないような状況になれば、何らかの措置を取り、土壌汚染の起きないように措置が必要と思われる。

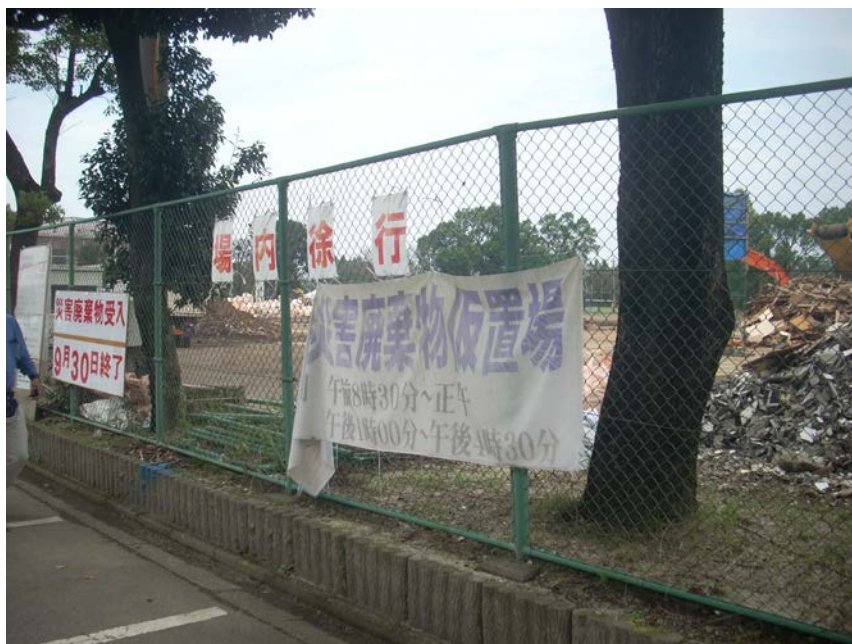
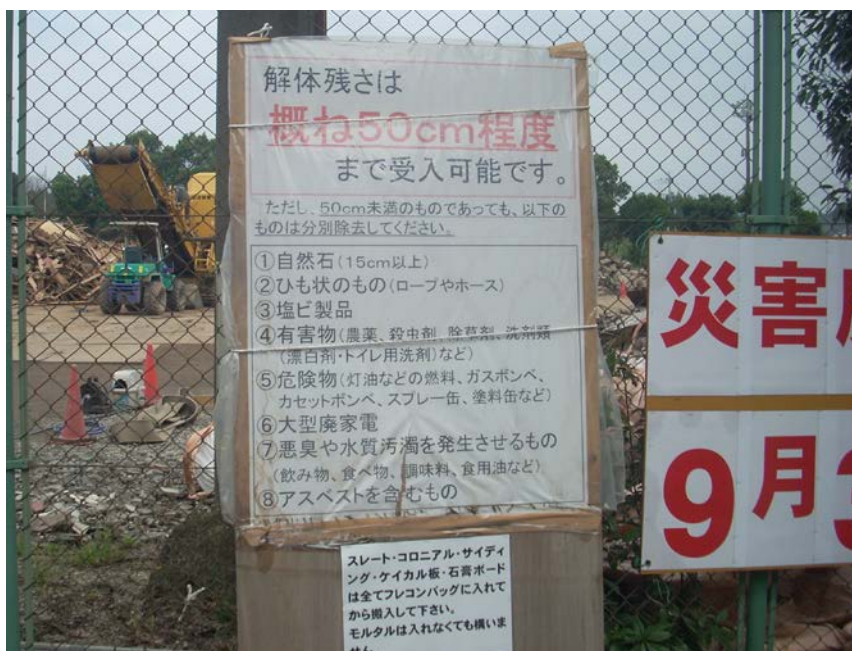
写真 4-2-2-1 西原村の災害廃棄物の仮置場(平成 29 年 9 月 23 日)

西原村の仮置場は、平成 29 年 9 月 30 日に災害廃棄物の受入を終了する予定となっている(写真 4-2-2-1)。また、解体残さについては、写真 4-2-2-1 にみられるような制限のもと、受け入れを行っている。

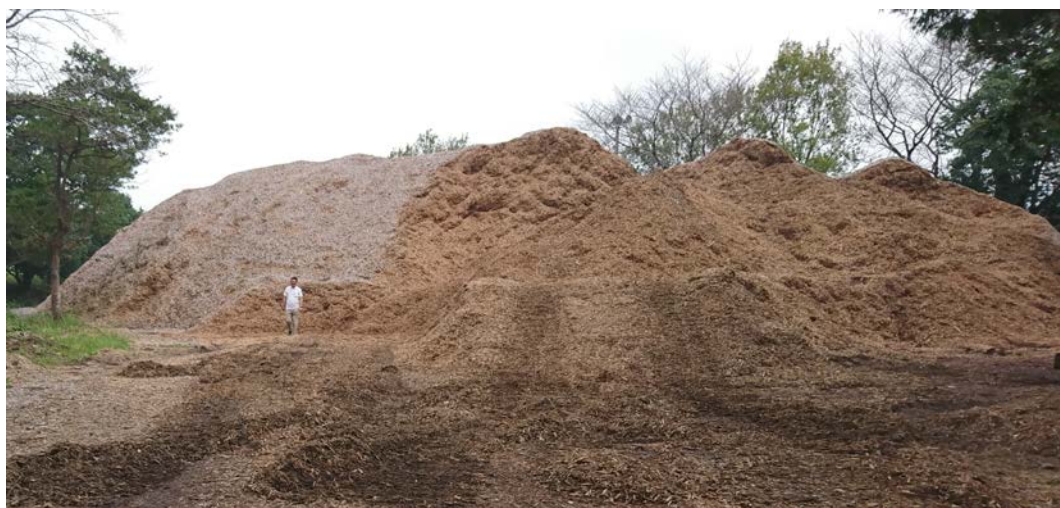
写真 4-2-2-2 西原村の仮置きのグラウンドの裏の木質チップの仮置き状況：高さ 6m 程度

一方、この仮置き場で特徴的だったのは、木類をチップ化したものが 6m 程度の高さで山積みされていたことである（写真 4-2-2-2）。5m 程度を超えるような場合、発火の恐れがあり（実際に東日本大震災では火災が発生した）、これらの今後の適切な処理が望まれる。

このように、平成 28 年の災害発生当初懸念されたように、膨大な解体家屋からの木類の処理・処分は、今後の課題である。

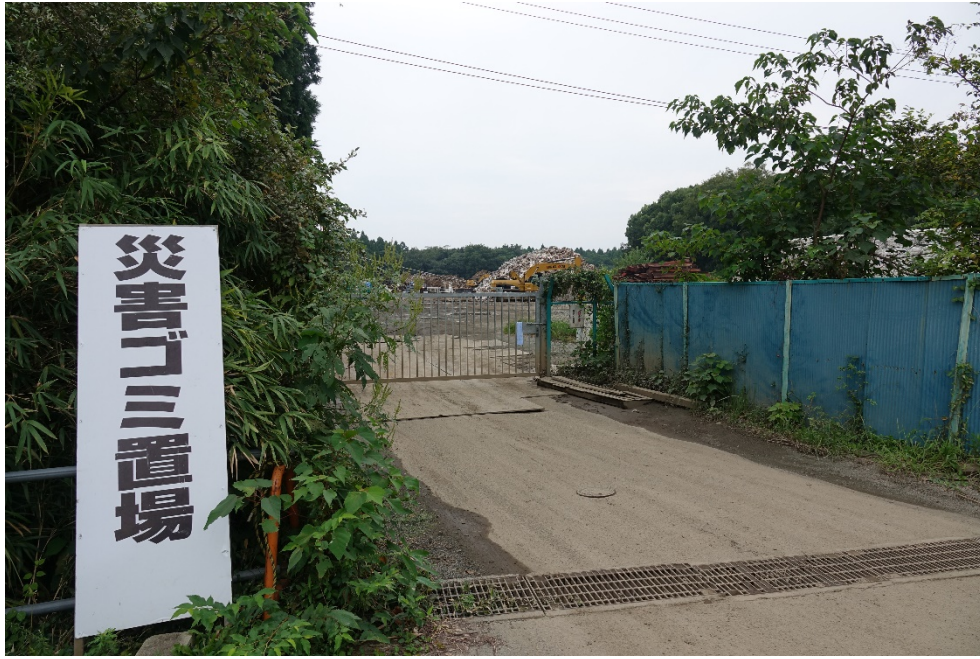
現地調査当日は、入り口の門扉が閉鎖されていたため、中に入っただけの見学は出来なかった。そこで、入り口付近から内部を遠望した限りでは、解体家屋から発生した木材やガレキなどが、野積みされている状況が確認出来た。

大津町の災害廃棄物仮置場 入り口付近の状況

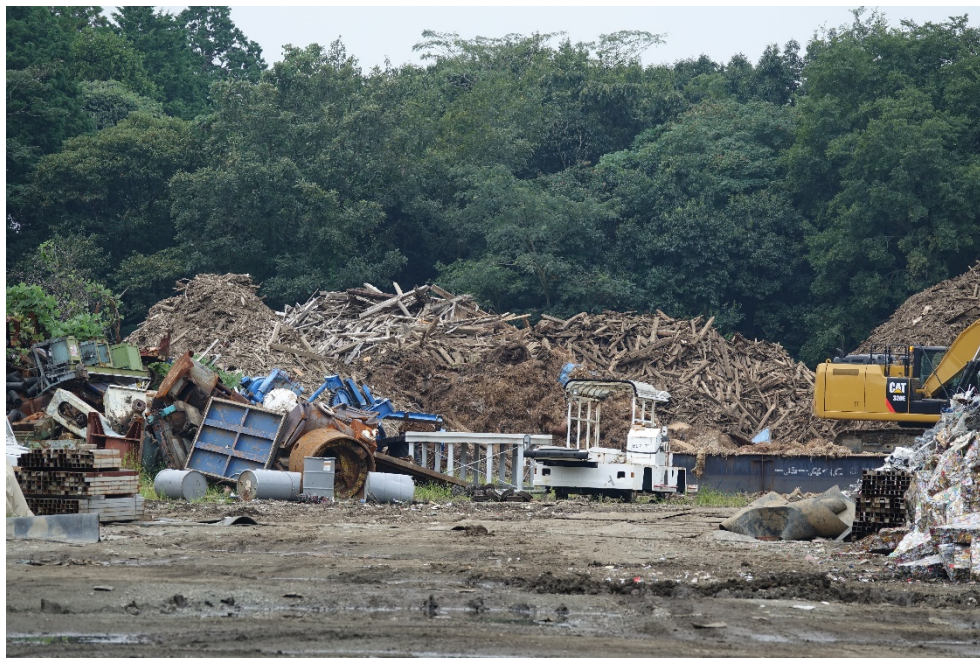
大津町の災害廃棄物仮置状況

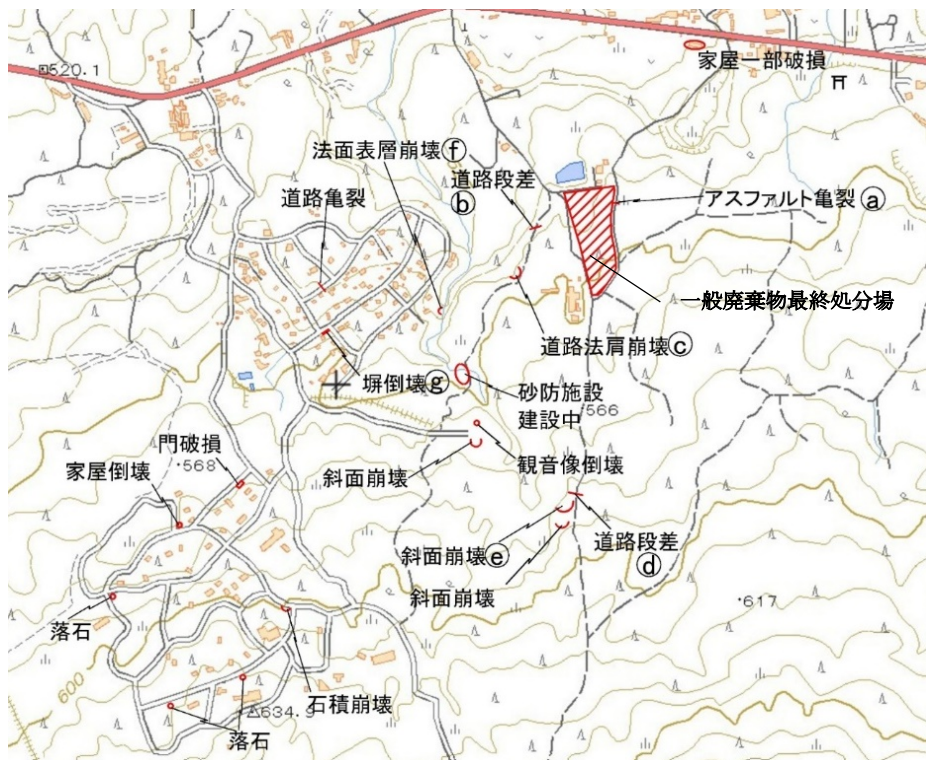
図 2.1 一般廃棄物最終処分場とその周辺の被災状況

一般廃棄物最終処分場及びその周辺の被災状況を，図 2.1 に示す．この最終処分場周辺には，写真 2.1 に示すように道路の段差や小崩壊等が多く見られるものの，写真 2.2 に示すように処分場そのものには特に損傷等は見られなかった．

最終処分場の周辺では，図 2.1 に示されるように，最終処分場の東に隣接する道路のアスファルトには小さな圧座による亀裂が生じており（図 2.1 の a），西側の 100m～200m 離れた道路には段差や路肩部の小崩壊も見られる（図 2.1 の b&c）．また，処分場南の 500m～600m の地点にも斜面の崩壊が見られる（図 2.1 の e）．さらに，西側数百mの区域に別荘街があるが，塀の倒壊や道路の亀裂等が見られ，様々な被害が生じている（図 2.1 の g）．

これに対して，最終処分場内には特に大きな損傷は見られなかった．特に，処分場の東側に隣接する道路から西に延長したところの最終処分場のえん堤付近には損傷は見られない．

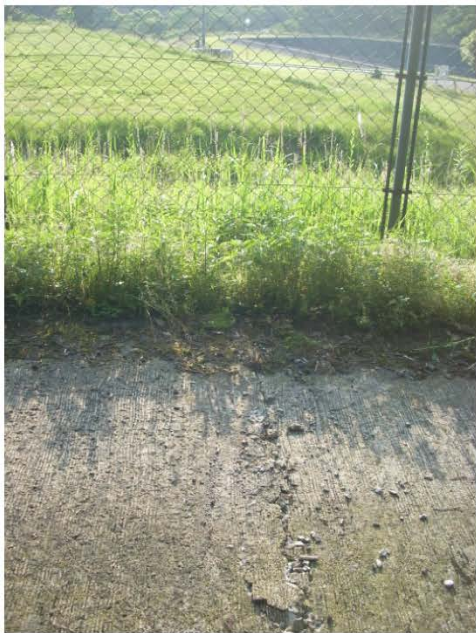
a) 東側の隣接道路の亀裂：奥の処分場埋立地内に変位は見られない

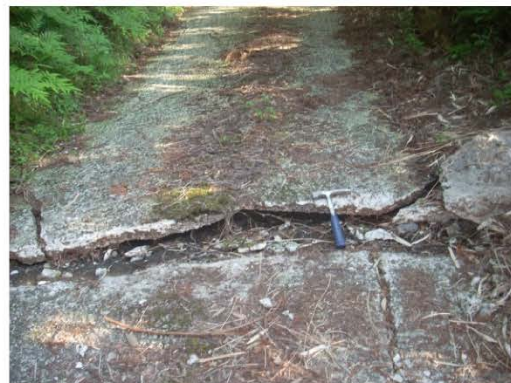
d) 南側450m 離れた道路の段差 (10cm)

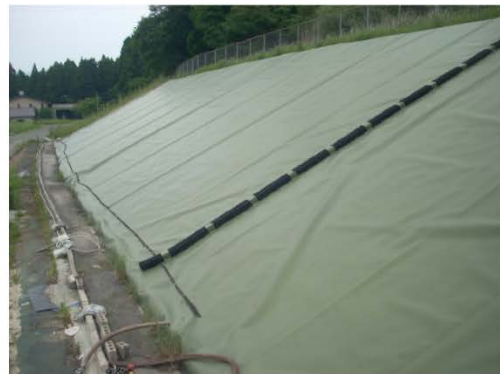
f) シートに変状なし

写真 2.2 一般廃棄物最終処分場内の状況：地震に伴うずれや変状等の損傷は見られない

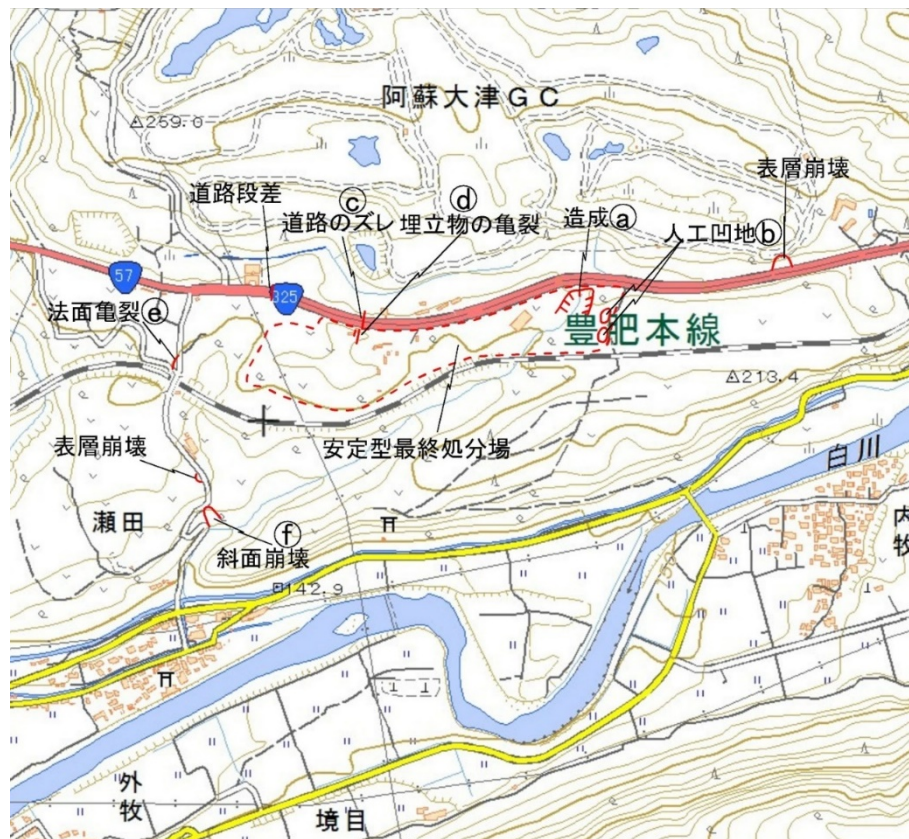
図 2.2 産業廃棄物安定型最終処分場とその周辺の被災状況

処分場内の東部には、空中写真等では土砂崩壊地と誤って判読されやすい、沢の部分の造成（図 2.2 の a）や人工の凹地（図 2.2 の b：廃棄物を埋める予定と考えられる）が見られた。

一方、処分場西部の北側に隣接する道路にずれが生じ（図 2.2 の c）、それに連なる形で処分場内の盛土にも亀裂が見られた（図 2.2 の d）。この部分は、道路の高盛土部の側壁に覆土用と考えられる土砂が一次仮置きされている場所であり、盛り方も緩い状態であったと考えられる。道路の高盛土部が変状を起こし、それに引きずられる形で、覆土用土砂の盛

土部も亀裂が発生したものと考えられる。したがって、処分場全体に大きな影響を与えるものではなく、現状では崩壊に至るようなことはない。

これに対して、最終処分場の周辺の道路では、表層崩壊やのり面の亀裂など（図 2.2 の e や f）が見られ、処分場がほとんど被災していない状況と対照的な状況を示している。

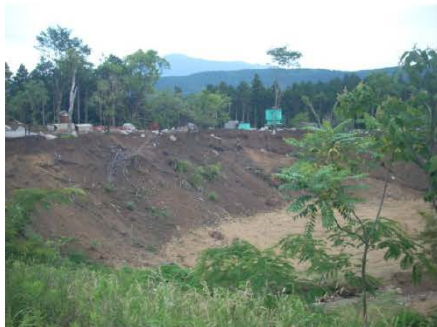
a) 処分場内の造成部

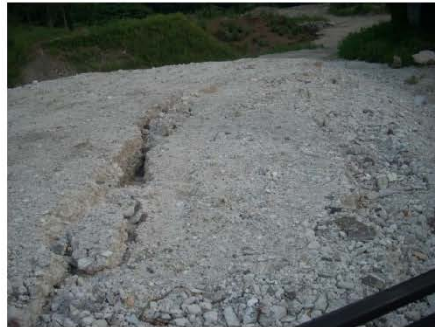
d) 覆土に用いられると思われる盛土に亀裂が見られるが、崩壊に至るようなものではない。

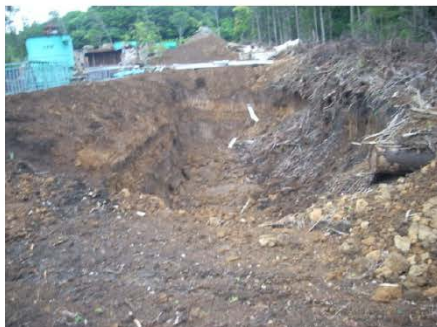
b) 人工凹地

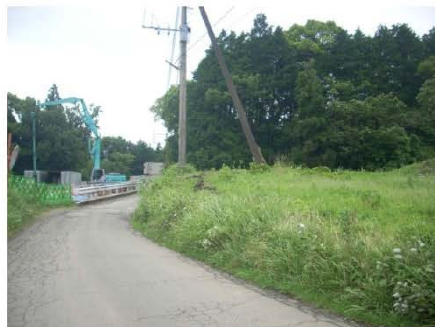
e) 中央の電柱付近の法肩の亀裂

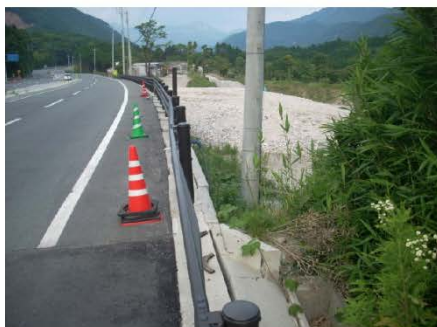
c) 道路のずれと亀裂

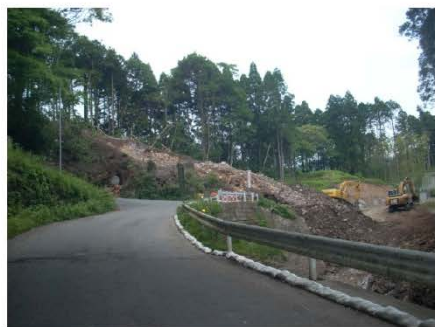
f) 法肩の斜面崩壊
