平成20年度 岩手・宮城内陸地震調査団報告

その2 祭時大橋の被災状況

日本応用地質学会 平成20年岩手・宮城内陸地震調査団

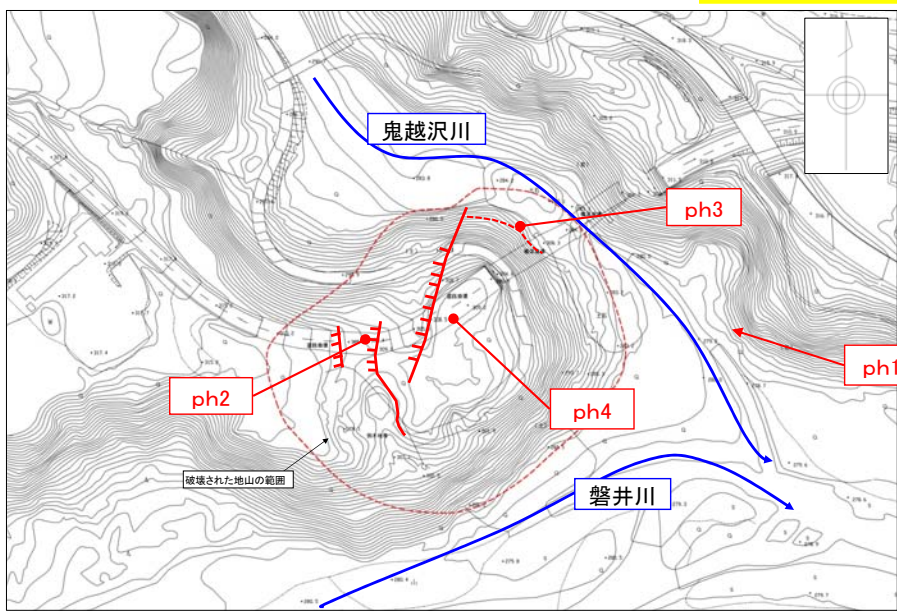
磐井川と鬼越沢に挟まれた、三方に自由面を持つやせ尾根地形が、地震動により破壊され、前方に押し出した。
