台風19号災害発生状況についての 応用地質学的考察

日本応用地質学会2019年台風19号等災害調査団

2019年12月24日 日本学術会議公開シンポジウム
「令和元年台風第19号に関する緊急報告会」での発表内容は、
本報告の内容に基づいて作成したものです。

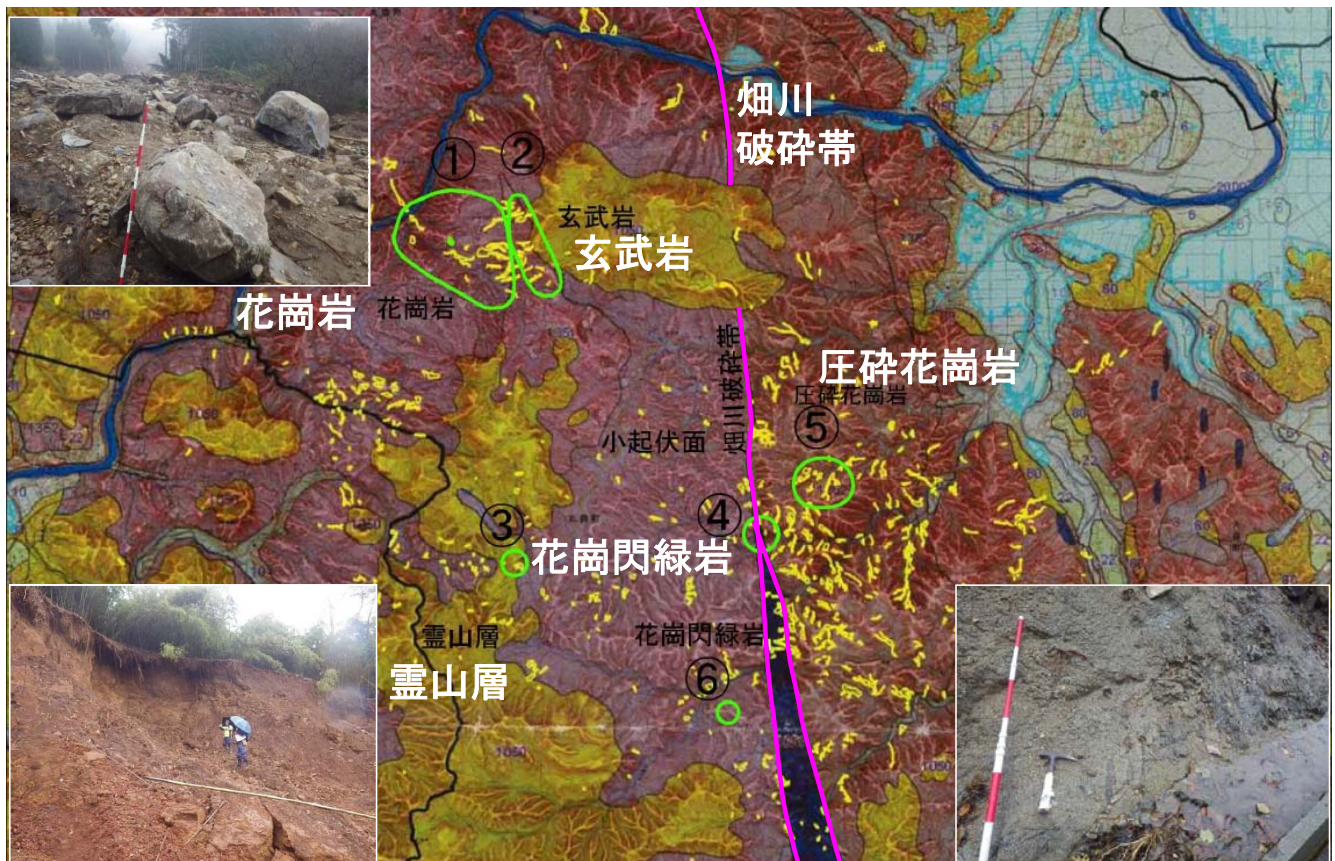
2. 現地調査トピックス(1) 丸森地区の斜面災害と地形・地質

単純な風化花崗岩(マサ)の崩壊ではなく、岩種、地質構造の違いにより崩壊の種類、発生密度が異なっている。

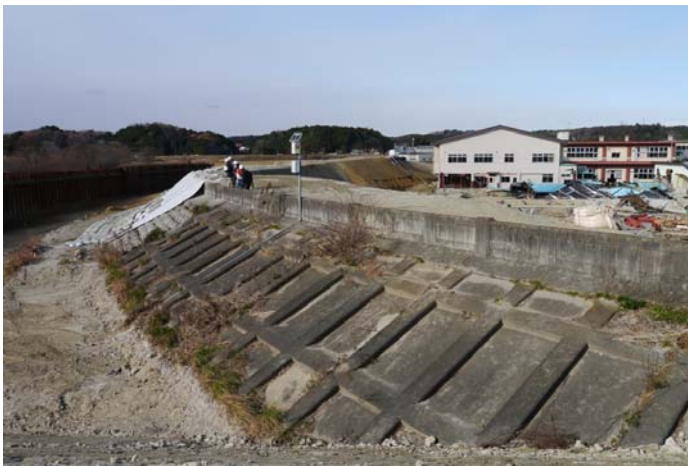
破堤地点における「特殊堤」(断面不足を補うパラペット)

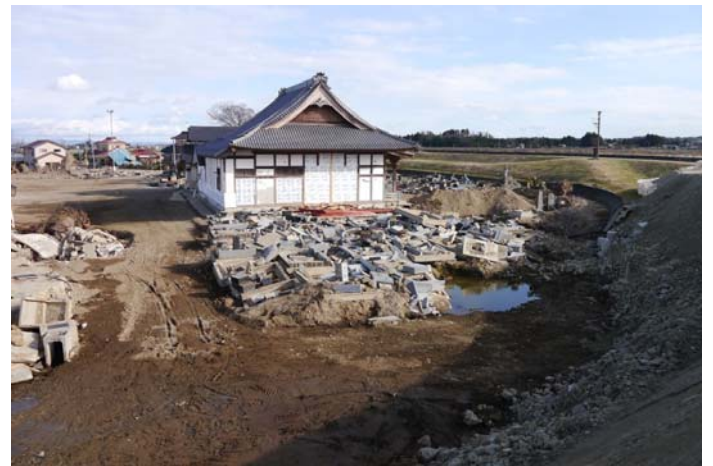
破堤地点堤内側の墓地と寺

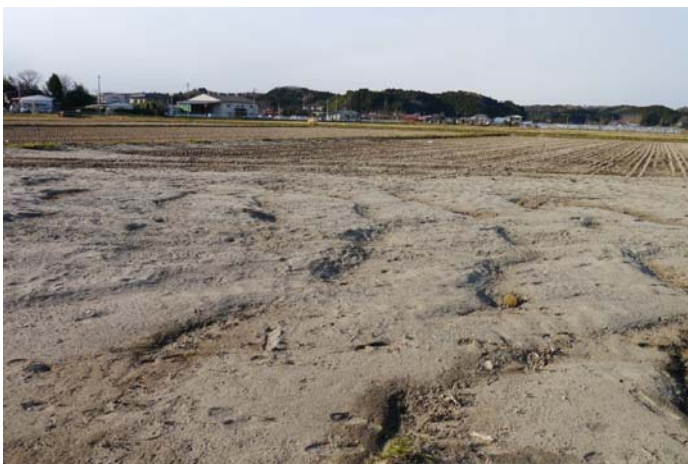
洪水流が残置した砂堆

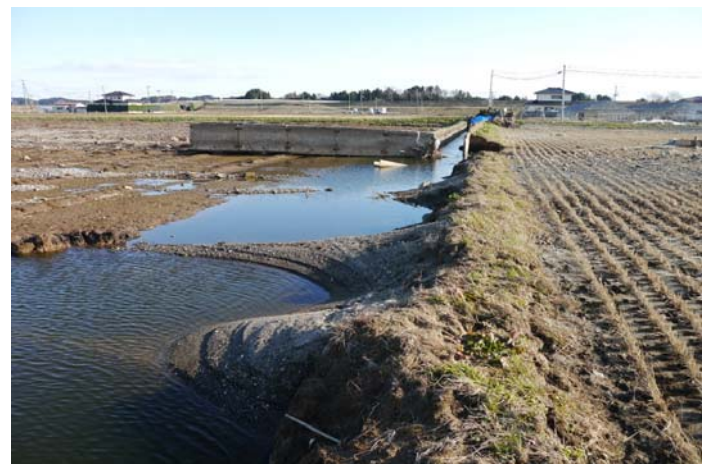
洪水流により掘り出された三面張り水路工

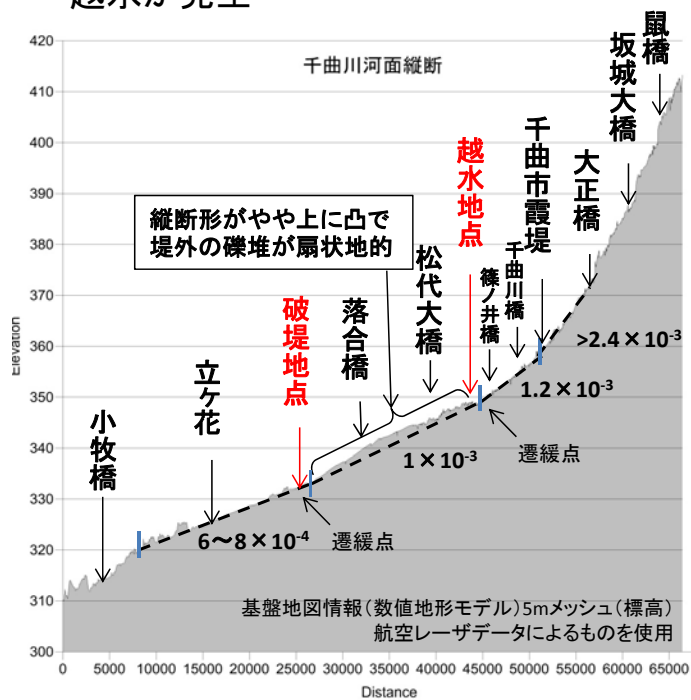
左: 千曲川河面縦断面図

堤外に形成された礫堆の末端部、かつ水面勾配の不連続点(遷緩点)付近で越水が発生

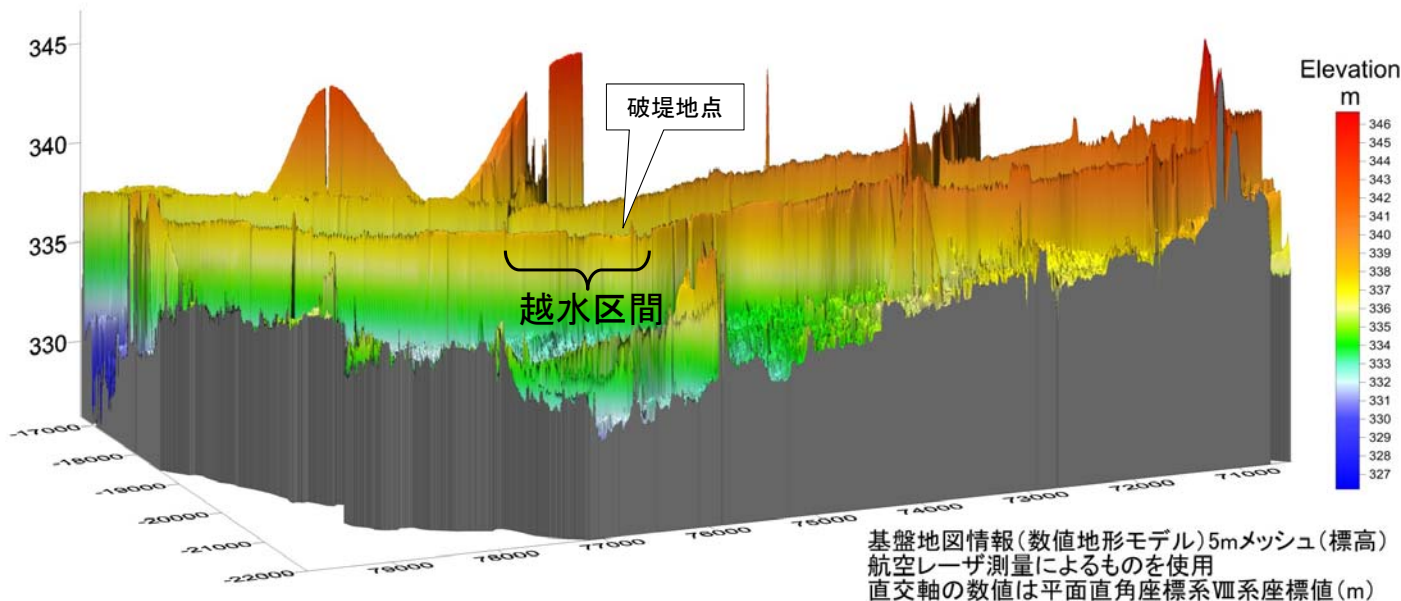
千曲川堤防破堤地点付近の鳥瞰図 a V:H ÷ 200:1

破堤地点付近には前後区間に比較して堤防高が低い区間がある。
