いわき市湯ノ岳南東方にて 新たに地震断層を確認【速報】

一般社団法人日本応用地質学会東北支部、
(社)日本地すべり学会東北支部 合同調査

調査日:平成23年4月17日(日)

調査位置:いわき市藤原町周辺(地形図参照)

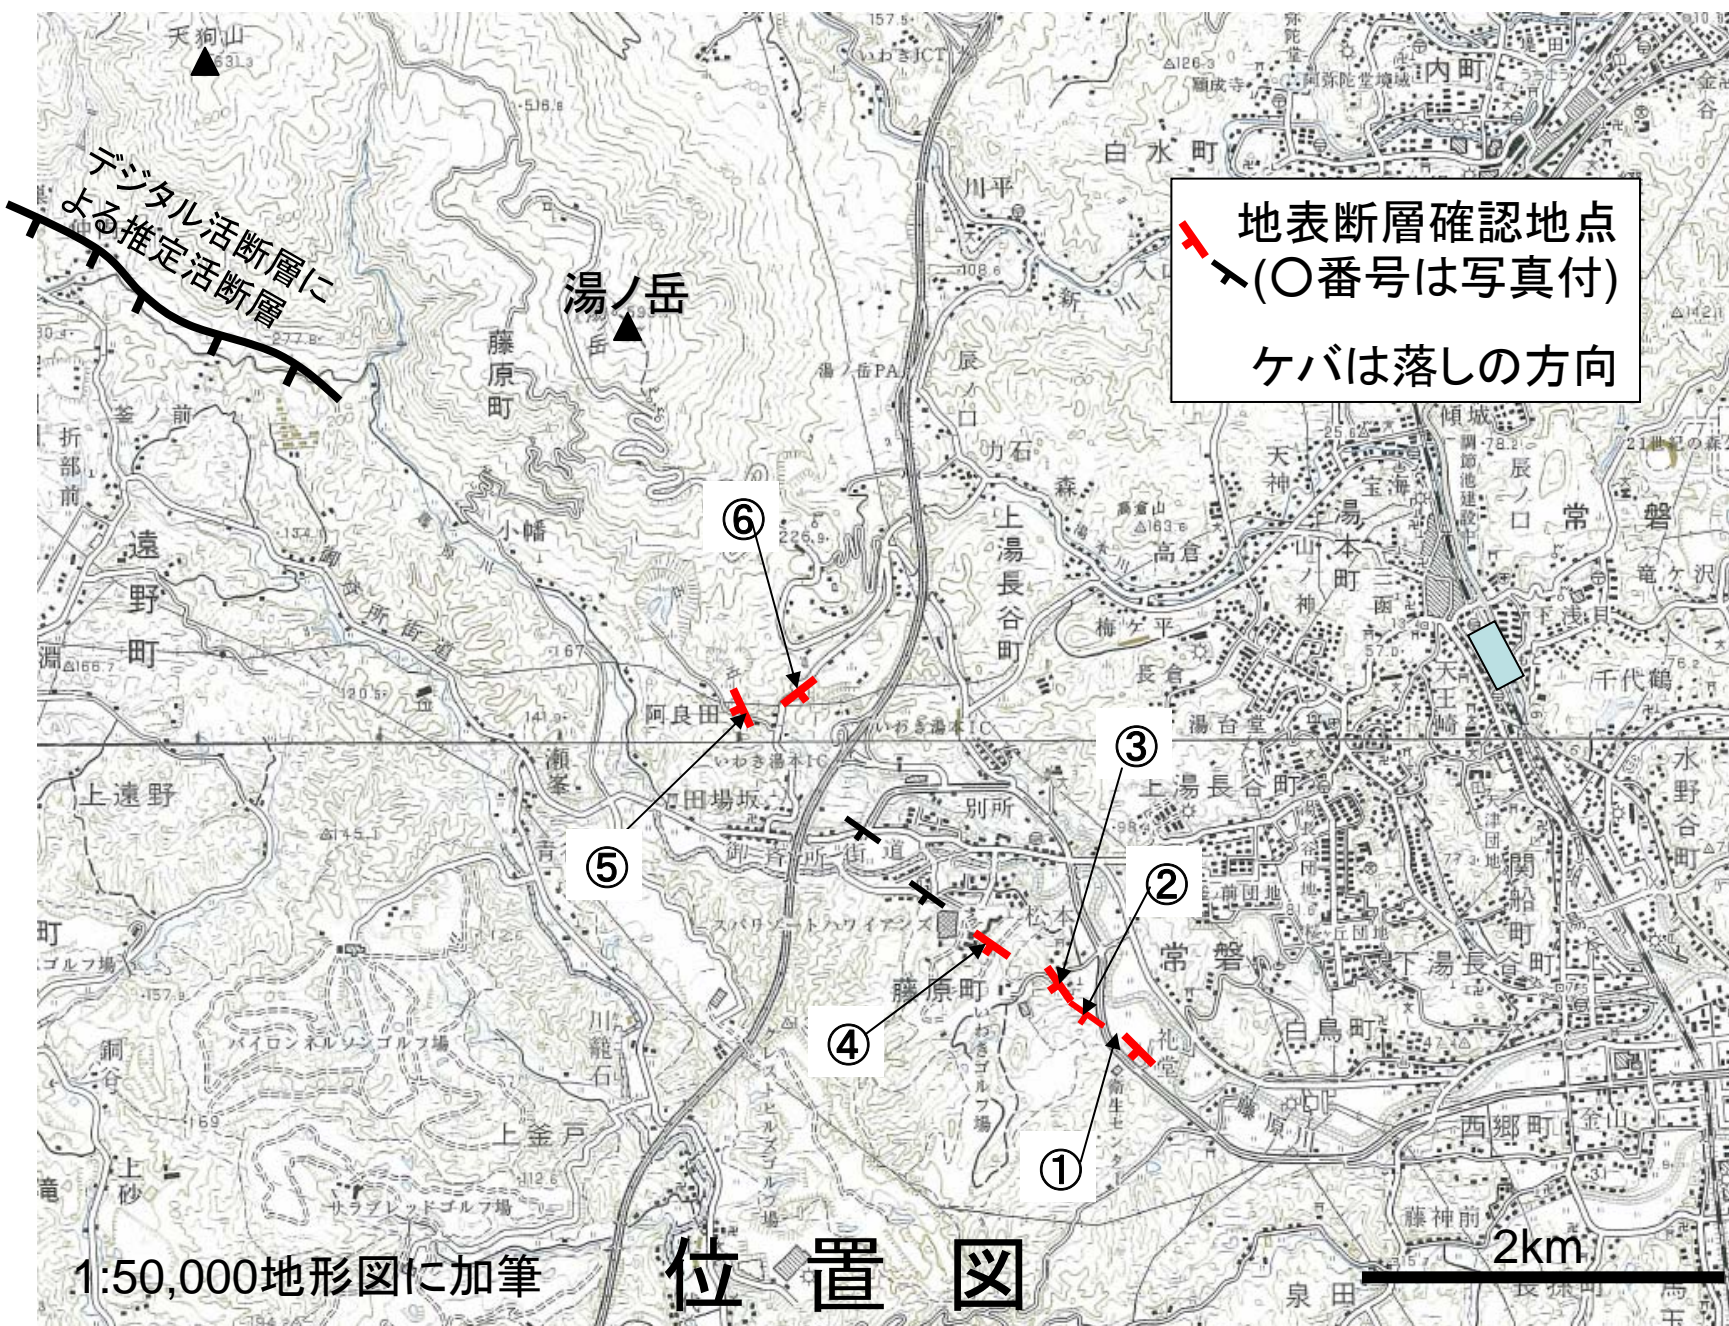
位置図

地表断層確認地点
 (○番号は写真付)
 ケバは落しの方角

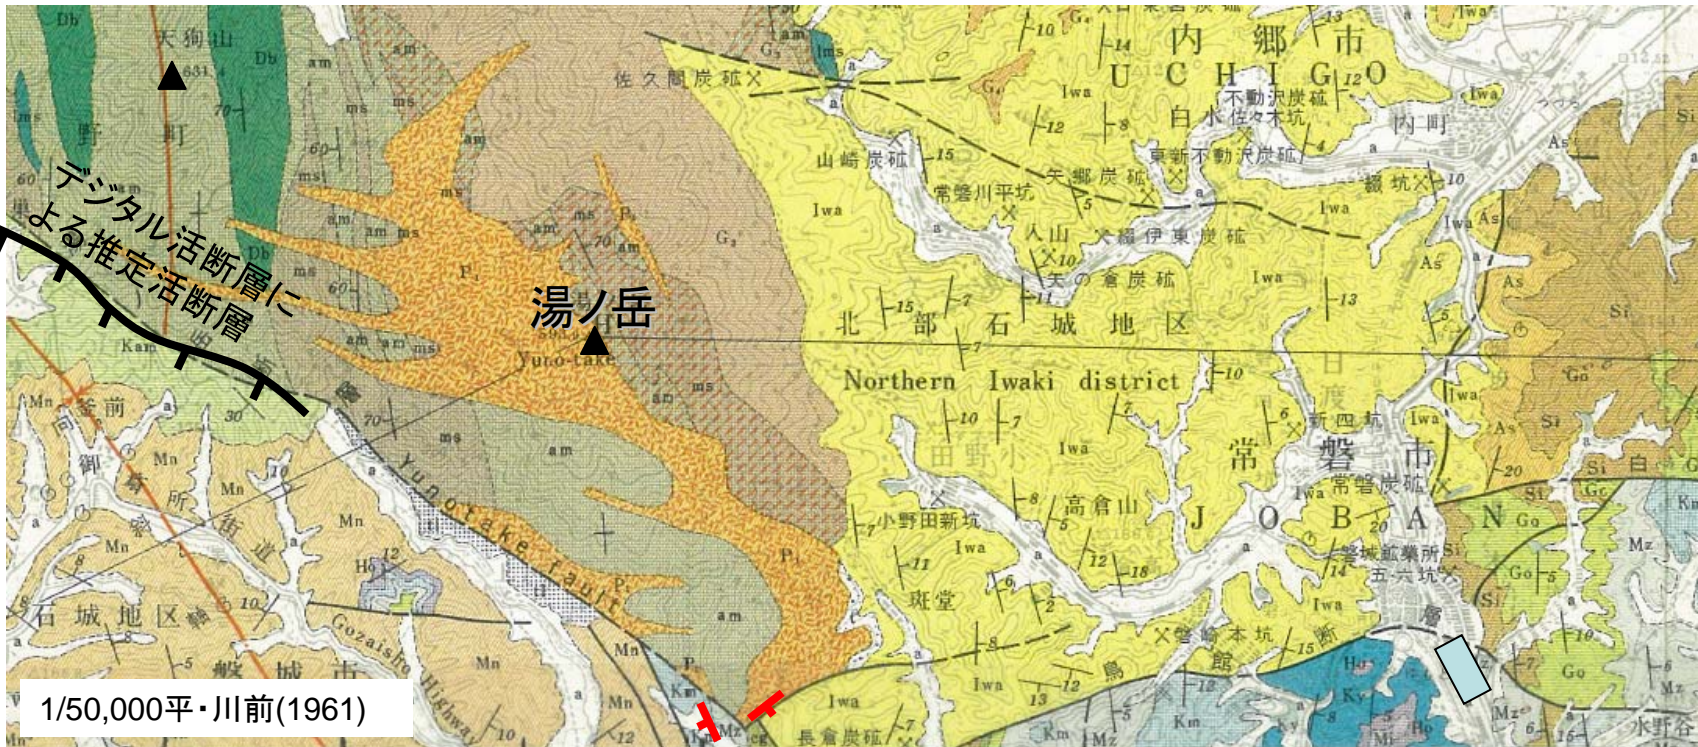
地質調査所発行の1/75,000地質図_勿来(1949)及び1/50,000平・川前(1961)の合成図に加筆

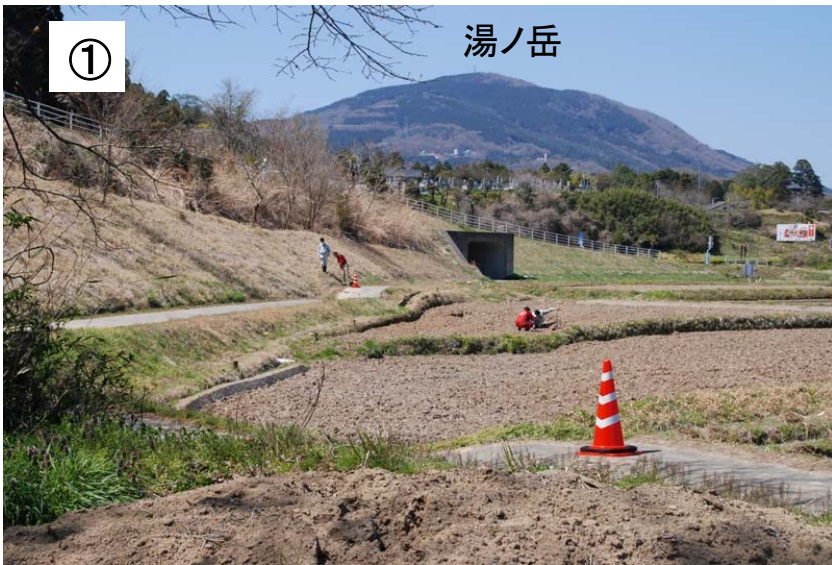
①

NW方向を望む。左(SW)側が50cm程度落下。耕作土に開口亀裂幅20cm

変位は手前のコーン、人物付近を通過し、バイパスの盛土・路面に変形を与え、さらに②へと連続する。

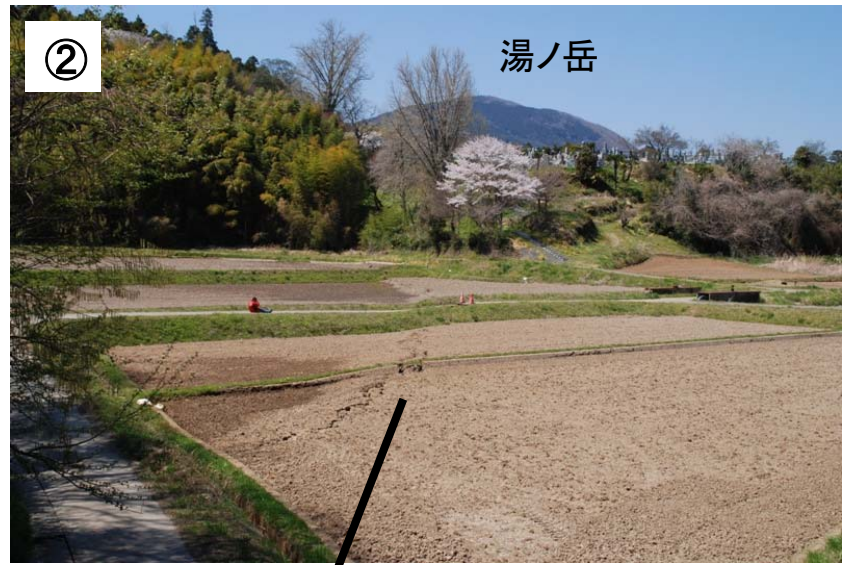
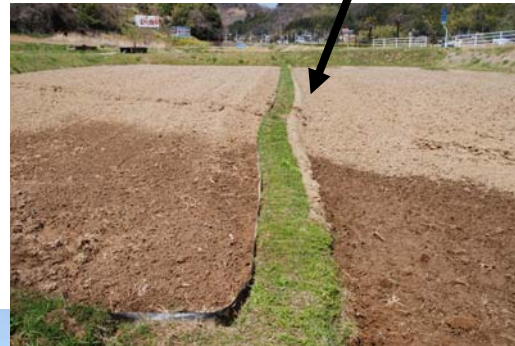
②

NW方向③を望む。左(SW)側が50cm程度落下。耕作土に開口亀裂幅20cm

走向に高角度で斜交する畦、わずかに右横ずれを示す

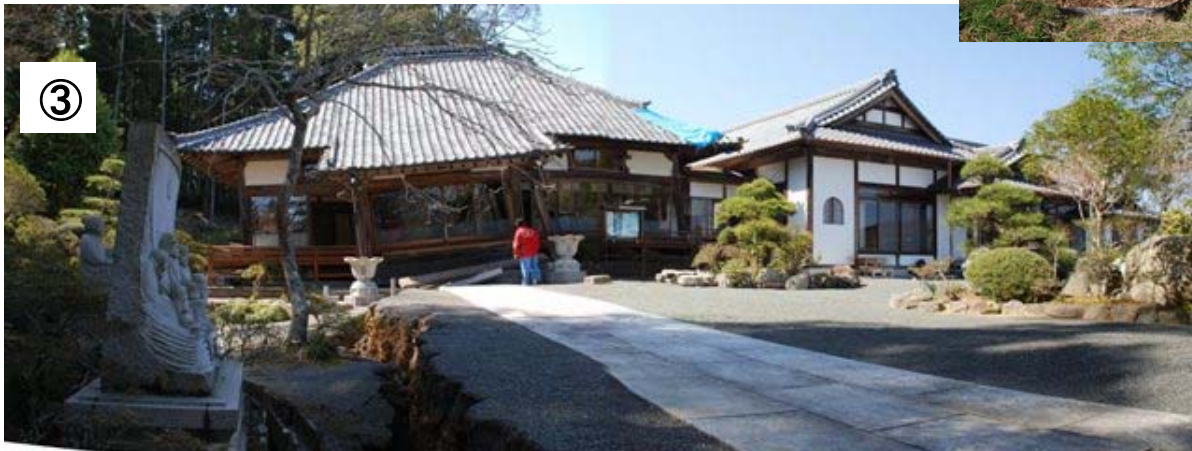
③

N60W方向を望む。本堂を横切って、左(SW)側が60cm落下。右側の庫裡に変形は見られない。住職の話によれば、4月11日17:16の地震の際に段差が生じている。

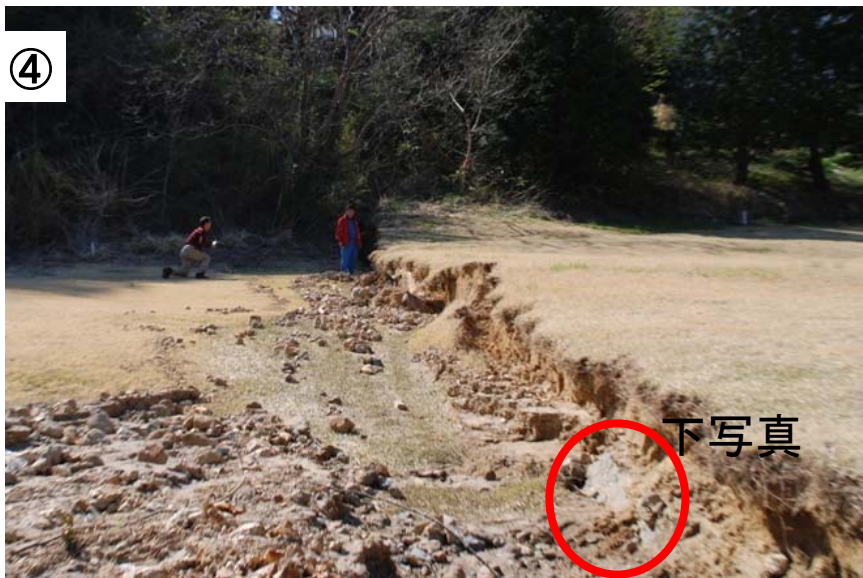
④

N60~65W方向を望む。基盤(新第三系堆積岩、緩傾斜)が露出。高角度南西傾斜面に、ガウジが付着。

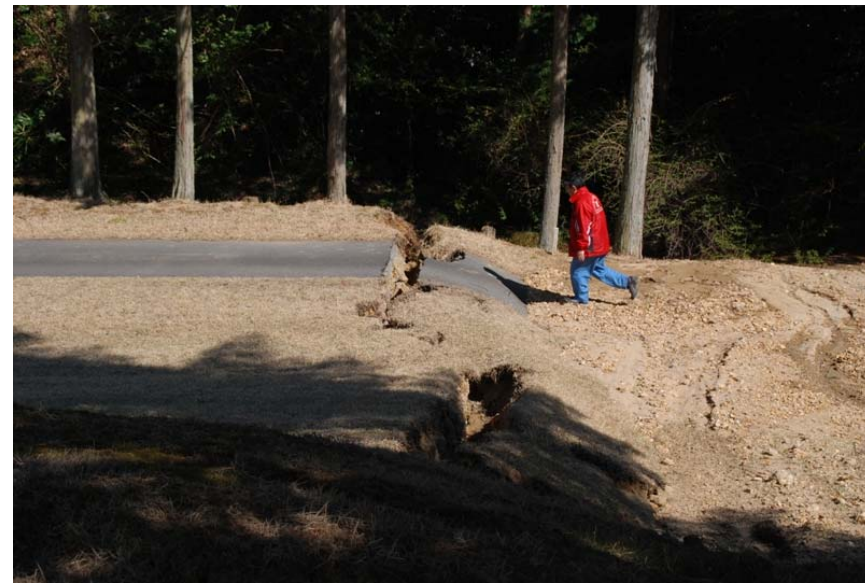
S60~65E方向を望む。撓曲状に変形する被覆層には開口亀裂が連続する。断層面付近に盛り上がりはない。

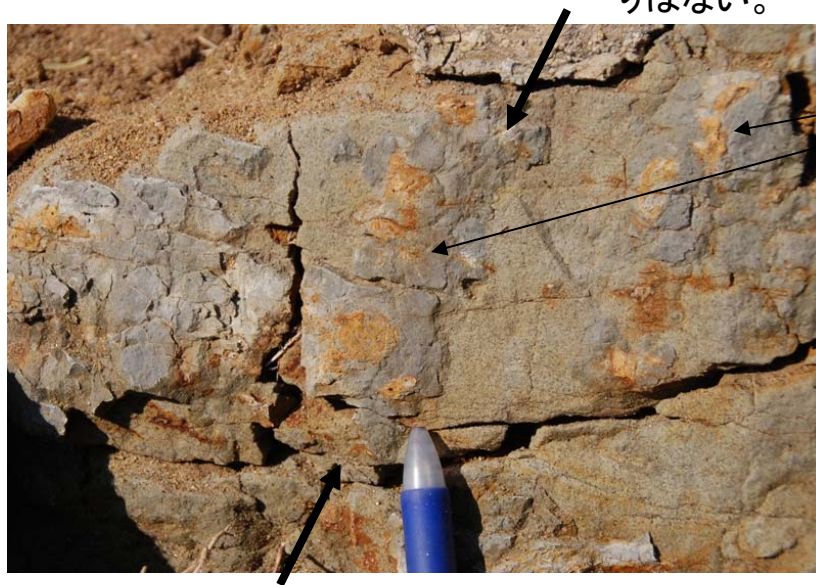
残っているガウジ

Foot wallに露出する新第三系堆積岩(黄褐色・緩傾斜)。高角度(南西に70~75度)傾斜の断層面に付着するガウジ(灰色)。不明瞭だが、写真の右上から左下に高角度の条線(レイク60~70度)が認められる。出現後、6日経ていること等から、多くの部分は剥落した模様。

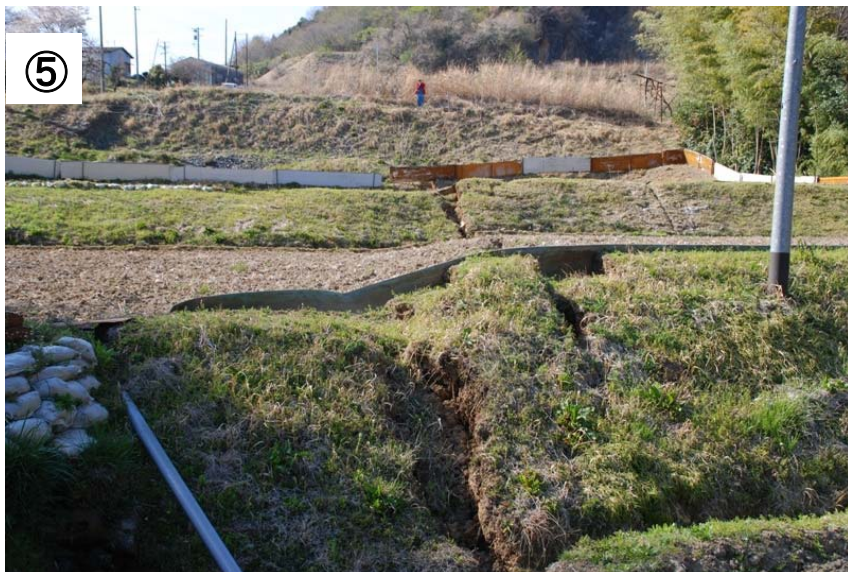
⑤ 湯ノ岳(右側)から続く山麓部。NW方向を望む。南西側落し50cm程度。耕作土に大きな開口亀裂が連続

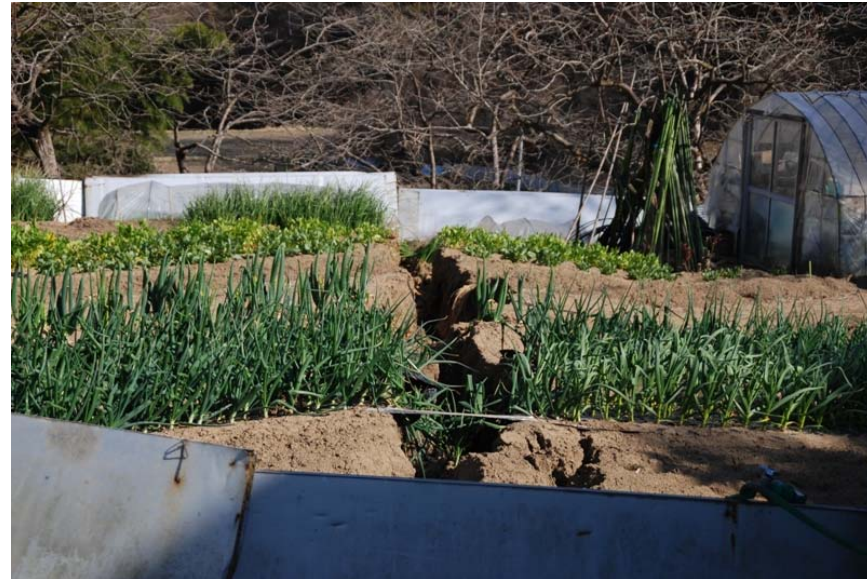
同左SE方向を望む。右(南西)側落とし。耕作土に大きな開口亀裂が連続。

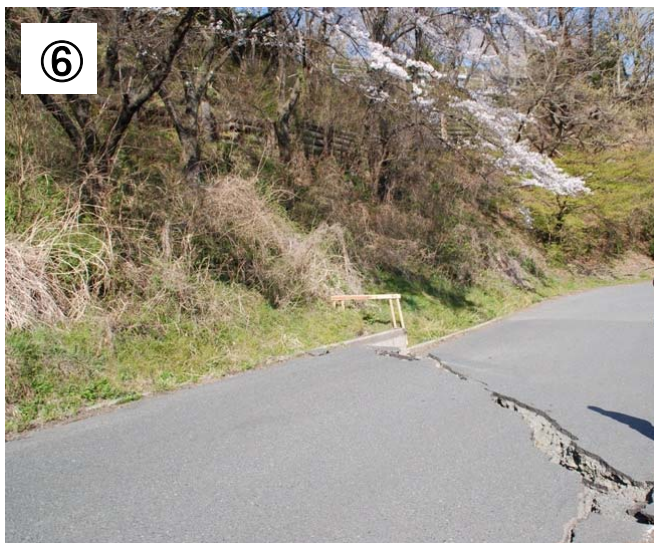
⑤からNE方向に延びる南東落し40cm程度の開口亀裂。NE方向を望む。

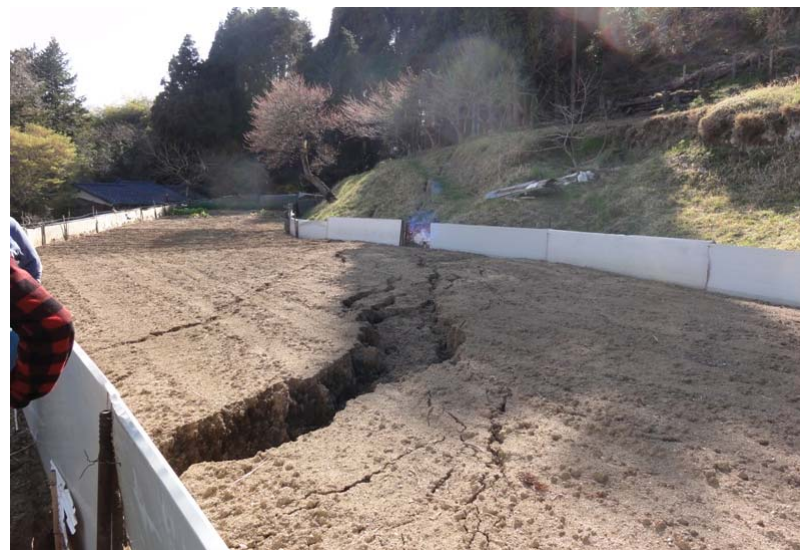
⑥SE方向を望む。土地の方の弁によれば、4月11日の地震で割れ目ができ、12日昼の地震でもっと大きくなった、という。
