## 中国地方「ミニ北松型」の地すべりの変動

中国四国農政局広島中部台地開拓建設事業所 早田義範  
○国際航業株式会社 木下三郎

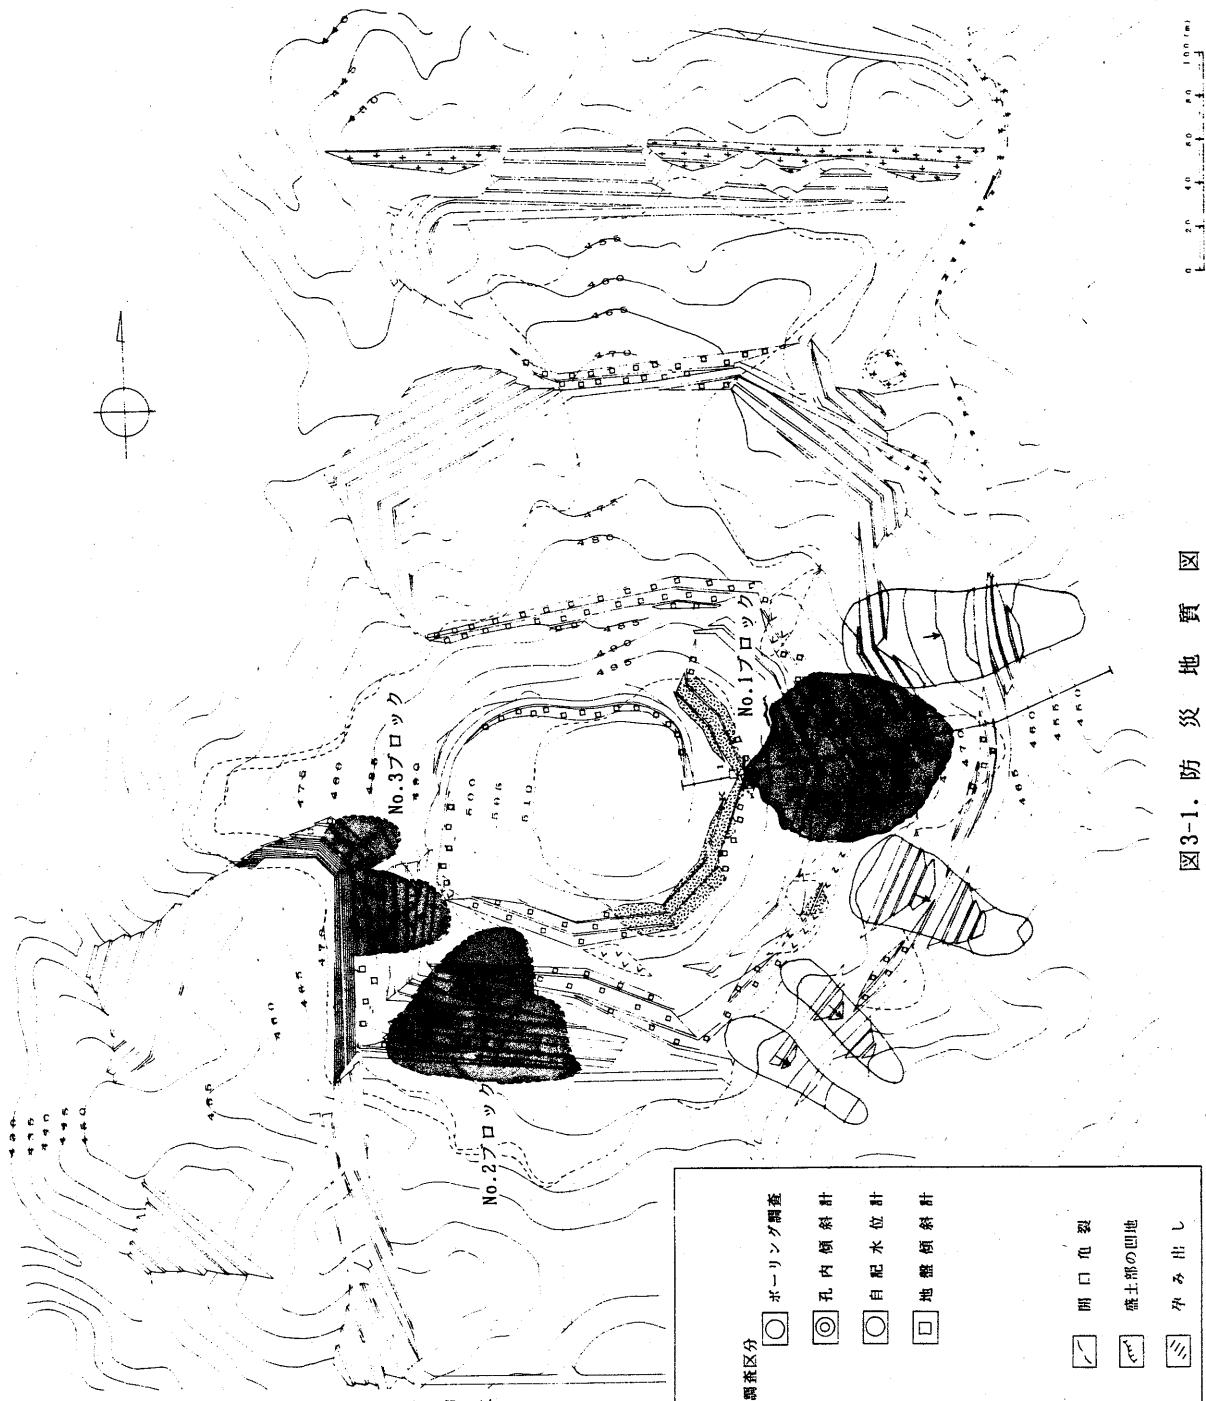
図3-1. 防災地質図

平成3年7月に発生した地すべりブロック（No.1ブロック）は、上段及び下段の造成面を含んで、長さ100m・幅80mのほぼ馬蹄形の変状を示した。上段の造成面では切土のり面及び造成面に亀裂、盛土の沈下そしてU字溝の変形が生じている。亀裂は切土のり面を中心にして弧状に発生し、その最大のところでは、幅0.5m、深さ0.8m程を示した。下段の造成面では、比較的の変状の小さい亀裂そしてU字溝の変形が生じている。

その後、応急対策や排水ボーリングの施工により小康状態を保っているが、平成4年度梅雨期の地表踏査では、補修後のU字溝の継目に大きな変状が認められた。また、上段造成面の盛土部にも沈下傾向が認められた。そして、平成5年7~8月の大量降雨により再度地すべりが発生した。その範囲は平成3年7月に滑動したブロックとほぼ一致するところで、変動は上段造成面が中心とみられるが、下段造成部のり面にも、今回新たに10~15cm程度の孕み出しが認められた。また、これまでの地すべりとは別のところの下段造成部のり面にも表層崩壊を生じた。

No.1ブロック：  
今回地すべりの被害が発生した  
ブロックである。

No.2ブロック：  
造成時に小すべりを生じたが、  
その後小康状態にある。

No.3ブロック：  
甲立礫層相当層と火碎流堆積層  
の境界から多層の湧水があり  
抜き工事が施工されている。

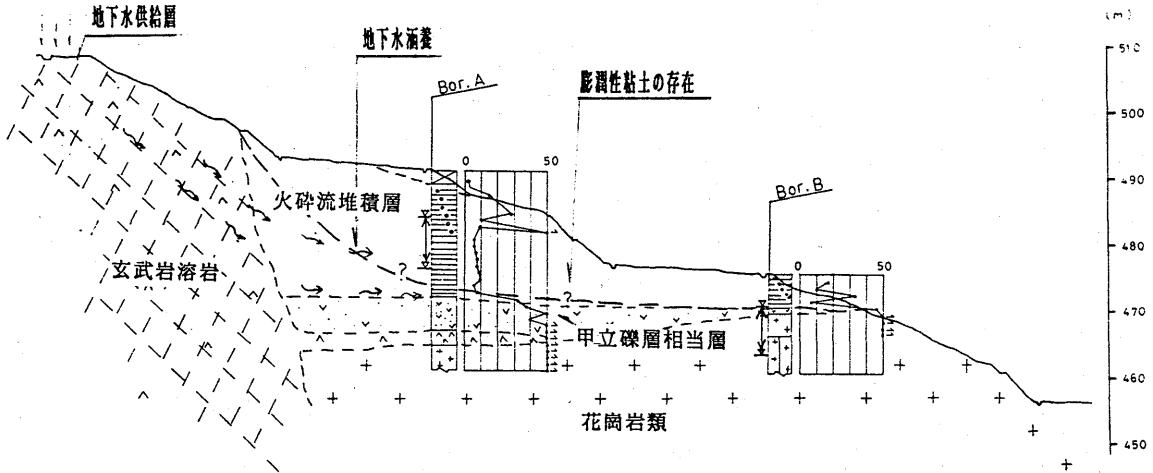
図3-2. 地すべり地質断面図

調査結果から図3-2に示すような地すべりの地質断面をとらえて、発生の要因は次の3つの素因が考えられた。

1) 山頂部を形成する玄武岩溶岩は、節理・亀裂が発達し、良好な帶水層であり、山頂部は造成後未処理で雨水を浸透しやすく、かつ節理面の傾斜方向が地すべりと一致するために、地すべりブロックに地下水を供給する地層となっている。

2) スベリ面の直下に分布する甲立礫層相当層は、上部が明灰色の凝灰質シルト～暗褐色シルトよりなる固結した不透水層である。このために、地すべりブロック内に涵養された地下水を滞水させたり、またその上面が地下水流动面となったりして、土質強度の低下と間隙水圧の上昇を助長しすべり面を形成させやすい。

3) 地すべりブロックを構成するのは火碎流堆積層と玄武岩質凝灰岩層である。これらの層の基質を構成する粘土は、赤褐～暗褐色で含水すると膨潤性を示し、すべり面を形成しやすい。

上記のような素因に加えて、農地造成に伴う土工による水みちの変化と長期降雨が誘因となって、地すべりを発生させたものと考えられる。

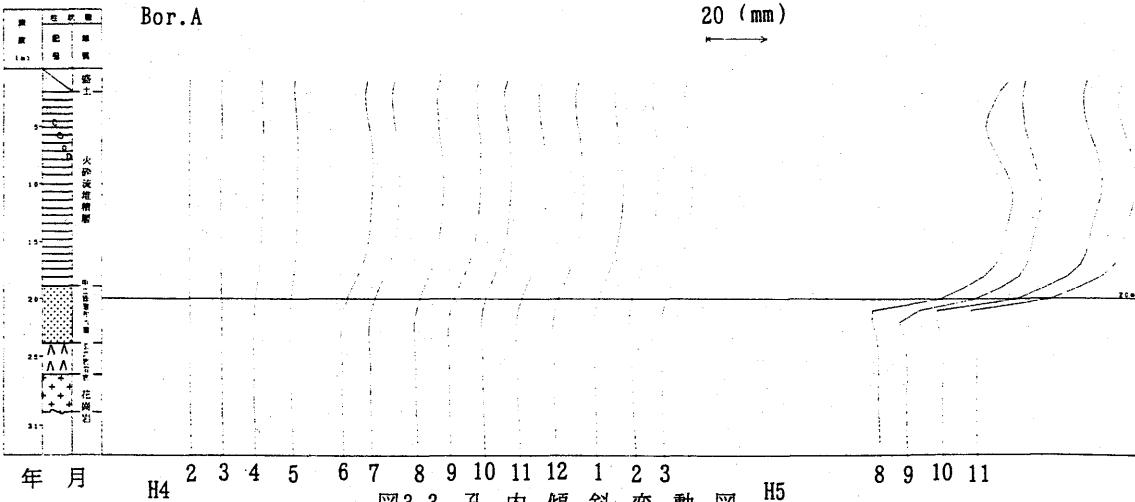
図3-3. 孔内傾斜変動図

孔内傾斜計観測では、図2-3に示すように、上段造成面 (Bor.A) では深度20.00m付近に明瞭なすべり面が、

そして下段造成面（Bor.B）では深度5.00m付近に明瞭なすべり面が認められた。つまり、地すべりブロックの滑動は明瞭なすべり面を結んだものが最も活発なものと想定され、このブロック内の小ブロックでも部分的な滑動徵候が認められる。地すべりによる変位が大きいところでは10cm以上を示すところも認められる。また、地盤傾斜計観測では表3-2にまとめたように地すべりブロック末端部（K-2）で潜在変動を認めた。その変動は孔内傾斜計に認められた変動時期より少し遅れて現れる傾向を示した。

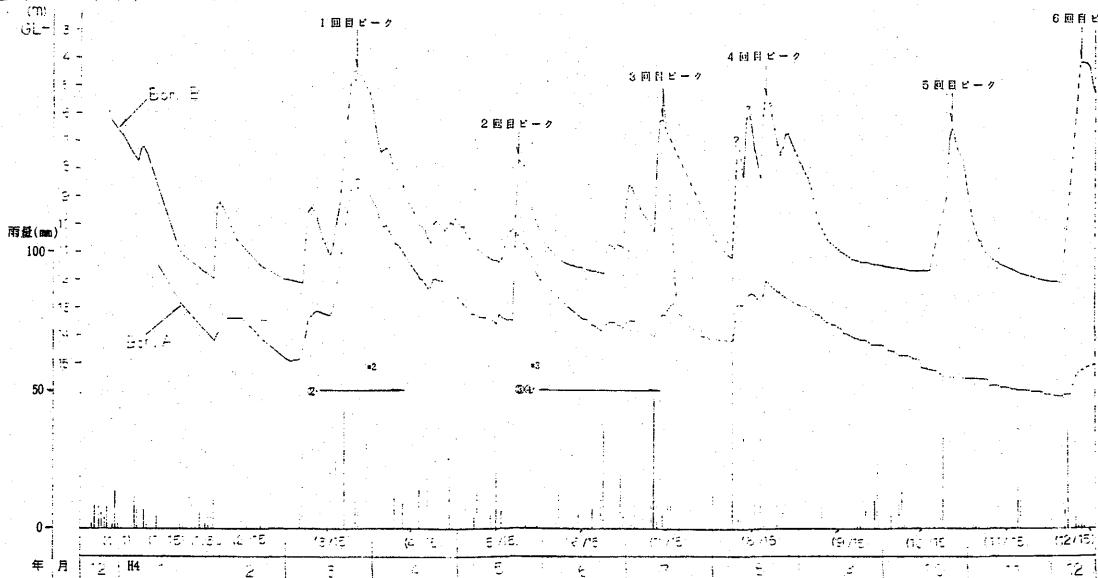
図3-4. 孔内地下水変動図

③排水ボーリング工は、地すべりブロック周辺及びその中に流入した地下水を、速やかに排水して地下水位の低下を計るものである。平成5年9月～平成6年3月の排水量測定では、8孔中4孔から常時湧水（浸出水も含む）が認められており、降雨直後の観測では、さらに多くの排水箇所が認められて、排水量も比較的多くなることから有効に機能していることが確かめられている。一方、排水ボーリングの効果という点をみると、図2-4に示すように上段造成面で実施したBor.Aで最高地下水位で約2.0mの地下水位低下が認めら

れたが、Bor.Bを実施した下段造成面にはあまり効果が認められず、むしろ平成4年12月以降に上昇傾向に転じて、最高地下水位で約2.70m上昇していた。

前述したように、第1期応急対策工により地下水位にある程度の改善が認められたが、平成6年7～8月の大量降雨が、安定解析の中で見積もった想定最高地下水位を越える地下水位上昇をもたらしたと判断される。
