三郡変成帯における切土のり面変状復旧事例

岡山県真庭地方振興局 吉田清志
 ○応用地質株式会社 土井富雄
 同 上 能見忠歳

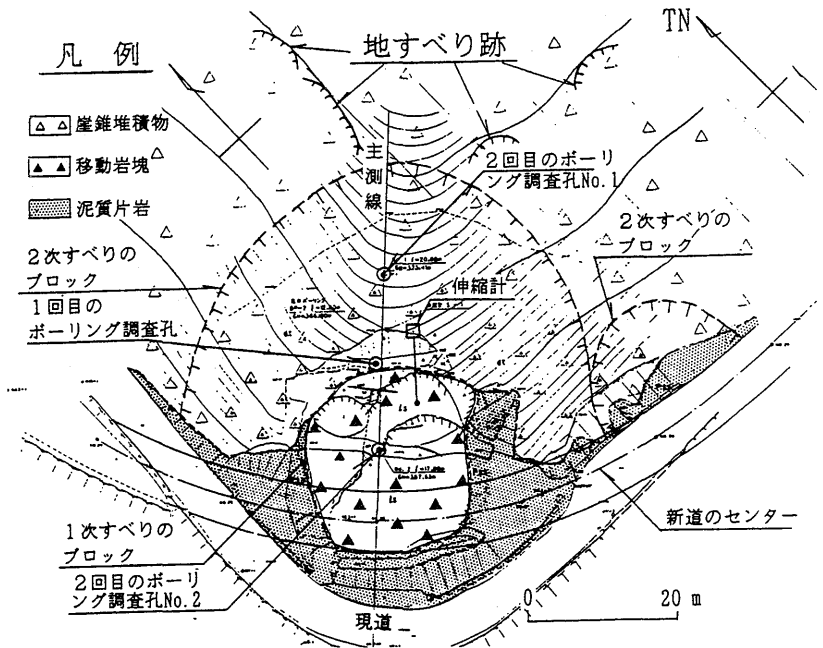
図-3 平面図

しかし、この試験掘削の結果、緩勾配の切土にもかかわらず図-3に示す1次すべりブロックが崩壊した。このため、当該のり面の切土工の計画見直しを図-2の流れに沿って行った。

1:1.5勾配による試験掘削後に斜面崩壊が発生した。斜面崩壊は、長さ25m、巾21m、深さ4mの規模で弾性波速度値1.4km/s以下の泥質片岩強風化岩～風化岩がすべり破壊を起こしていた。すべり形状は2円弧1直線の複合すべりで直線部のすべり面勾配は26°と旧地山の地表勾配にほぼ一致している。変状時に湧水現象は認められず、孔内水位もすべり面上位に認められなかった。

ら、変状時の初期安全率を $F_s = 0.95$ とし、計画安全率を $F_{sp} = 1.20$ とした。試験掘削時に発生したすべり破壊を1次すべりとした時、今後切り直した時にさらに斜面背後の不安定層がある範囲のブロック（図-3の2次すべりブロック）を持って地すべりを起こす可能性が高いと考え、この2次すべりを念頭においた対策工を検討した。その際、2次すべりの頭部は、尾根周辺の斜面で地すべり地形が多くみられる箇所の包括線の延長上とし、かつ、弾性波速度値 1.4km/s の下限を通るすべり面をもつ複合すべり形状を想定した。しかし、斜面上部の地質情報が不足していることから、この斜面上部の地質情報を得るため、比抵抗映像法を追加して実施した。その結果、現在変状が生じた箇所より上部にはさらに大きな規模でゆるんでいるゾーンが、連続して存在していることが把握できた。この2次すべりを安定化させる切土工は、次の2案を考えた。

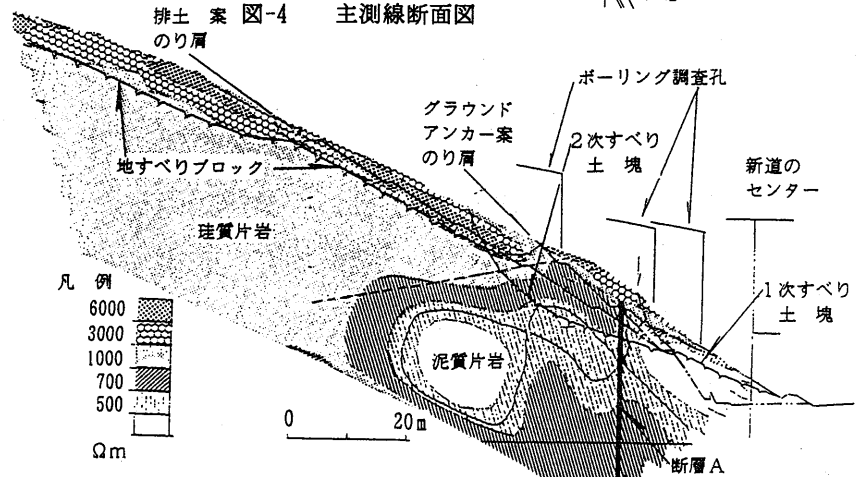
図-5 比抵抗分布解釈結果図

この2つを比較すると、経済性、施工性からみれば第2案が有利であった。しかし、第2案（排土案）は、上部斜面のゆるんでいるゾーンの舌端を取り除くことになり安全性に致命的な問題があり、第1案が最適案との結論を得た。なお、比抵抗映像法の実施により次の成果が得られた。すなわち、比抵抗の異なる2種類の地質の分布が把握できた。1つはボーリングコアと露頭で確認した泥質片岩で、もう1つは近傍の路線調査で確認した珪質片岩である。また、図-5に示す断層Aの存在が推察できた。以上の経緯を経て、図-6、図-8

施工管理で行ったチェックボーリング調査の結果、アンカー定着予定箇所に巾 1.5mの劣化帯を確認した。この劣化帯は施工面の地山状況からみて、鉛直方向の断層破砕帯であると考えた。このため、アンカー定着部をこの断層山側の良質岩盤に変更する処置を講じた。なお、この断層は、比抵抗映像法で推定した断層と一致しており、断層の存在を検証したと言える。

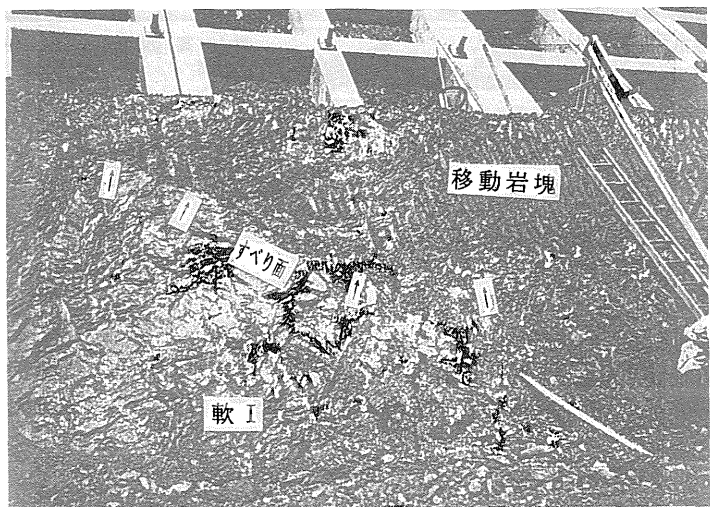
図-7 過去に移動した地すべりのすべり面

図-8に示す移動岩塊の下限面(2次すべりのすべり面)が存在すると想定していた最下段のり面において、その地質状況を確認するため掘削を中断して施工面調査を実施した。その時の地質状況は図-7に示すように激しくもまれた岩塊と整然とした構造を示す岩盤が凹凸のある面で接している様子を確認することができた。この性質を異にする2つの地質が接する面が過去において地すべり移動によって生じたすべり面と推察できる。このすべり面は、主側線で想定していた箇所を通過して約20m連続して確認できる。

最下段のり面の地質は、すべり面付近を中心に流れ盤構造の片理面がはげやすくなっているため、当初計画の切土勾配(1:0.7)では長期的な安定に対する不安感を施工面観察の結果で得た。この対応策として、片理面の平均傾斜角から想定したくさび形状のゆるみ領域を補強土工法(ロックボルト工)で抑止することとした。以上の対策を実施してこのり面を安定させることができた。
