3 ボアホールカメラを用いた岩盤判定

(株)エイトコンサルタント 徳島支店

1. はじめに

この度、構造物基礎としての岩盤を掘削中、発達したオープクラックが見つかり、これに対する調査の一つとして、ボアホールカメラを適用した。

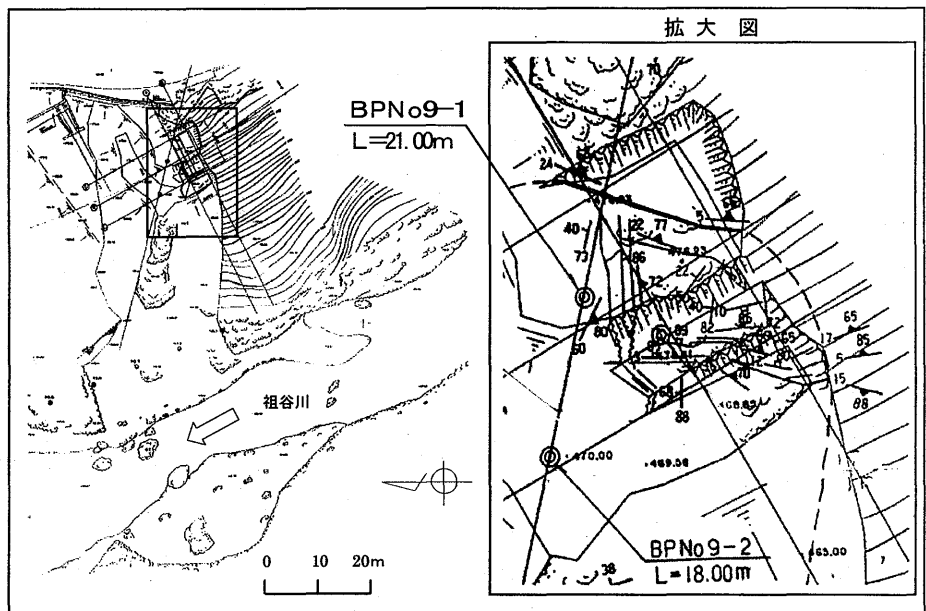
図-4 調査地平面図

現地調査の結果、オープクラックは開口幅 15~20 cm、掘削面での長さ約 8mを有し、橋台基礎底面のほぼ中央部を斜交する形で入っている。クラック面の走向傾斜はN5~24° Eで65°北落ちを呈し、斜面に対して高角度の受け盤状を呈する。

切土面ではこのオープクラック以外にも数本のオープクラックが認められた。割れ目系は2系統に分類され、1系統は上述したオープクラックと同一の割れ目系であり、走向傾斜はN17° W~36° E、傾斜 87° E~88° Wを呈する。もう1系統はこの割れ目系に高角度に交わる褶曲軸に沿った割れ目系であり(走向N60° W~86° E、傾斜 87° N~80° S)、割れ目の傾斜は2系統とも垂直~高角度となっている(図-4)。

なお、褶曲軸はほぼ東西性の走向を有し、東に18~30°傾斜している。この褶曲軸は当地の基盤岩の大局的な走向・傾斜となっているため、基盤岩は対象斜面に対して緩い受け盤構造を呈している。

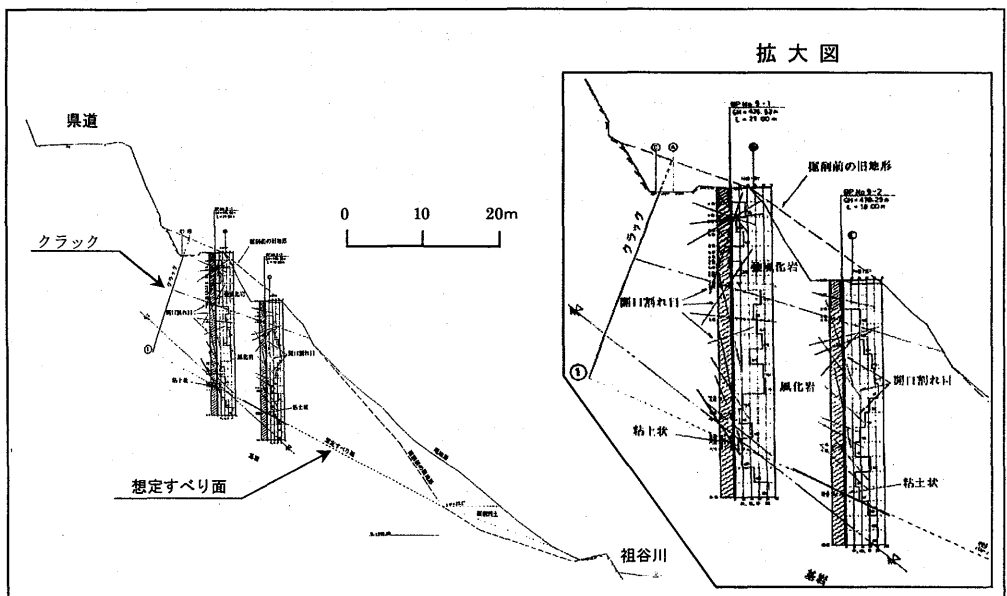
図-5 解析断面図

ボーリング調査の結果を解析断面図として図-5に示すが、地層は3層に大別される。第1層はGL-4~7m付近までの表層部で、風化・変質の進んだC₁級岩盤が続き、

第2層の風化岩層は所々で変質が認められるものの、RQD=20~80を呈する。この風化岩層の最深部(GL-15~17m付近)には粘土化及び土砂状化した

地層が厚さ 0.4~1.0m 確認された。これ以深は風化・変質がほとんどみられない基盤岩 (C_H級) となっている。

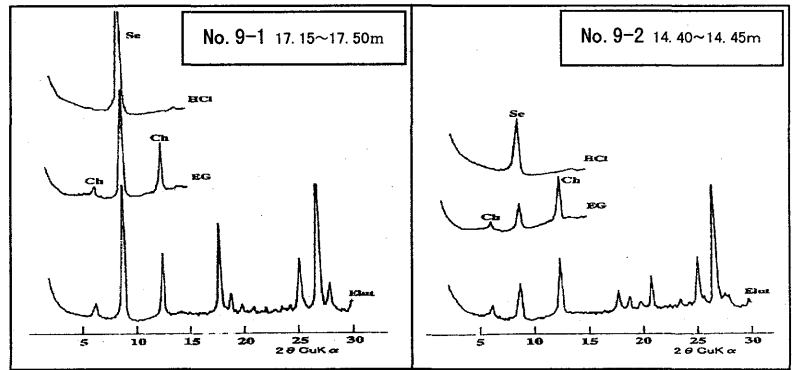
図一 6 ポーリングコアの X 線回析図

風化岩層最深部で粘土化した部分の X 線回析図を図一 6 に示す。図一 2 に示す原岩とほぼ同じものが得られたのは特筆すべきことであり、この結果、粘土化した部分は単に原岩が破碎粉状化した部分と解される。

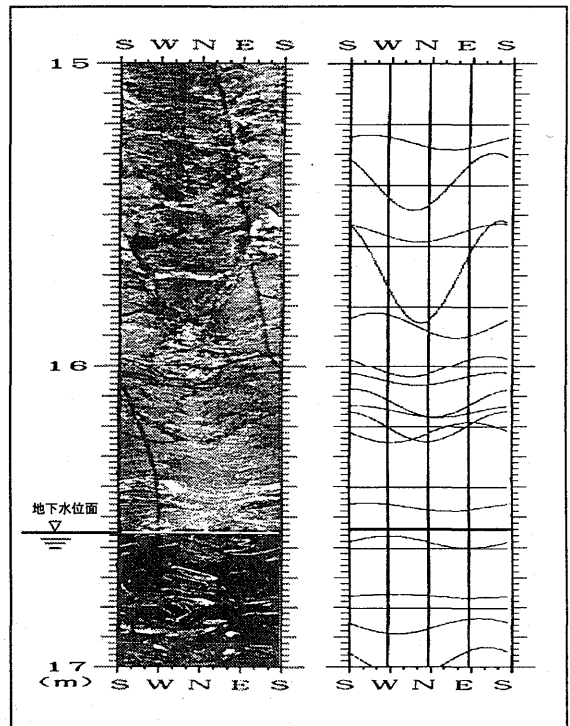
図一 7 孔壁観測結果

亀裂等が横切っている場合、孔壁の展開図上での亀裂はサインカーブとして描かれる。展開図の横軸において中央を N、両端を S で表せば、図一 7 においては U 字形に近いカーブが描かれており、北～北西落ちの亀裂が多いことがうかがえる。

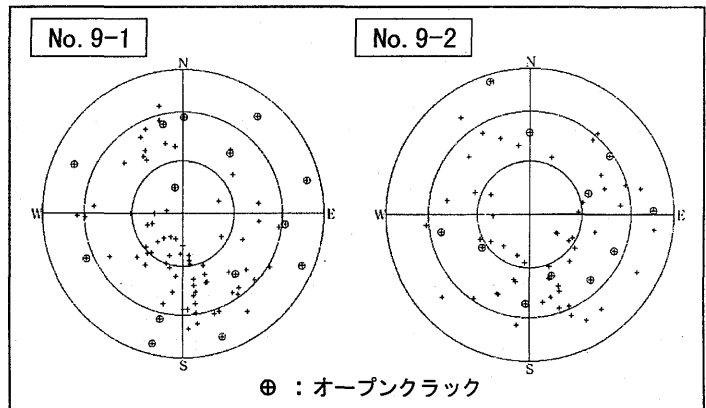
図一 8 シュミットネット図

また、図一 7 に示す展開図から得られる亀裂面の走向・傾斜をシュミットネットで表すと、図一 8 のようになる。亀裂面は東西性の走向を呈し、30~60° 北落ちの傾斜が卓越しており、特にオープンクラックでは高角度の傾斜が多いことがわかる。

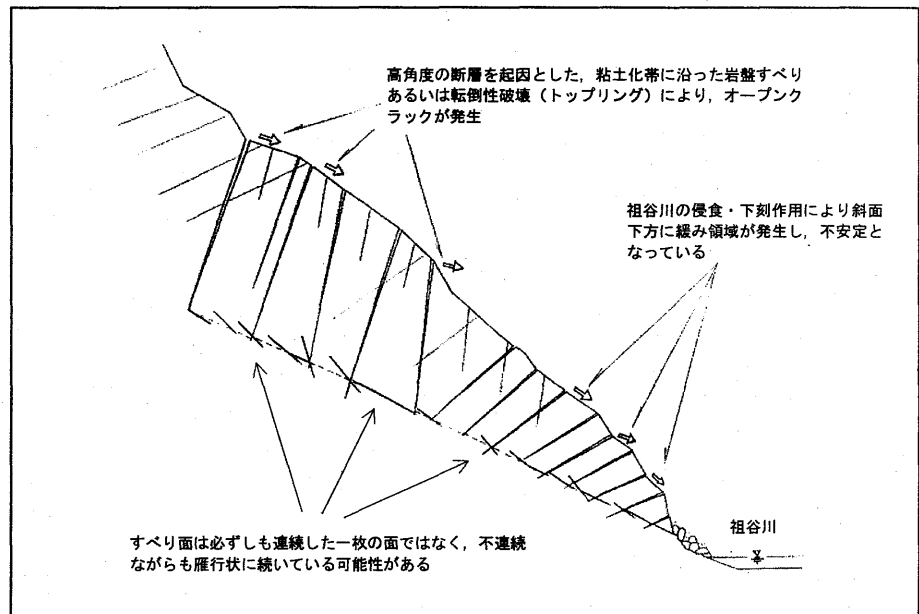
図-9 オープンクラックの発生機構

当斜面においては、図-9に示すように斜面末端部を流れる祖谷川の溪岸侵食によって、急崖となった下方斜面に緩み領域が生じ、これに伴って、橋台基礎部に認められる数本の断層を起因とした、粘土化帯に沿った岩盤すべりあるいは転倒性破壊(トップリング)により、オープンクラックが形成されたものと解される。
