6 地すべり調査における水圧式自記水位計による地下水位観測事例 — 大北地すべりを例として —

西村 一彰 ○ 復建調査設計（株）高松支社
坂本 省吾 " "
川村 将 徳島県脇町土木事務所

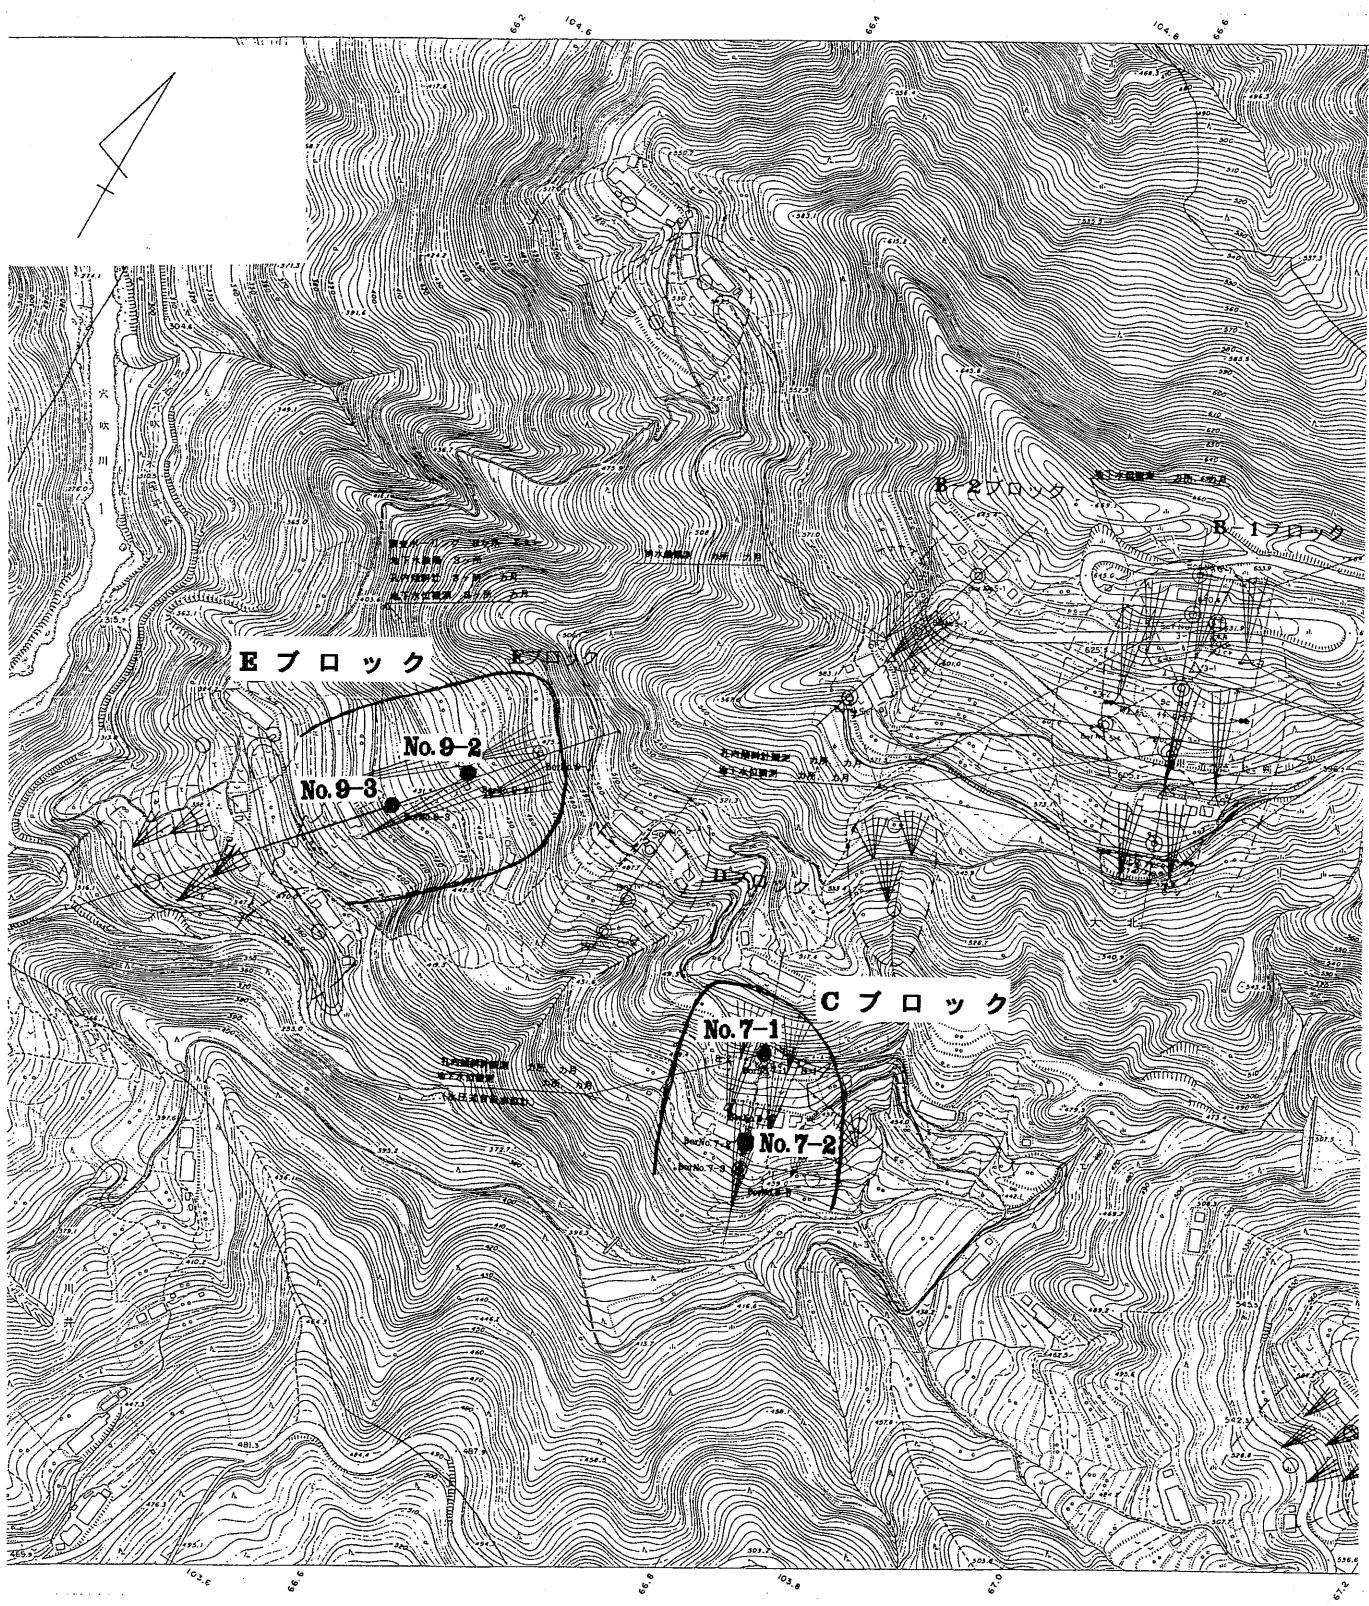
図-2. 大北地すべり概要図 (S=1:5,000)

大北地すべりは、幾つかのブロックに区分されるが、いずれのブロックともその特徴は共通している。地すべりの型は、崩積土・風化岩地すべりに区分される。また、移動土塊は、長さ100～150m、幅50～150m、深さ15～30mであり、崖錐堆積物、結晶片岩の強風化部および破碎による劣化部から成っている。地すべり変動は、豪雨により発生し、最近では1976年の台風17号に伴う豪雨（9/8～13、総雨量1568mm）により活動したとされている。当地すべりでの調査・観測は1981年より開始したが、対策工の実施等もあり、特に大きな変動は認められていない状況である。

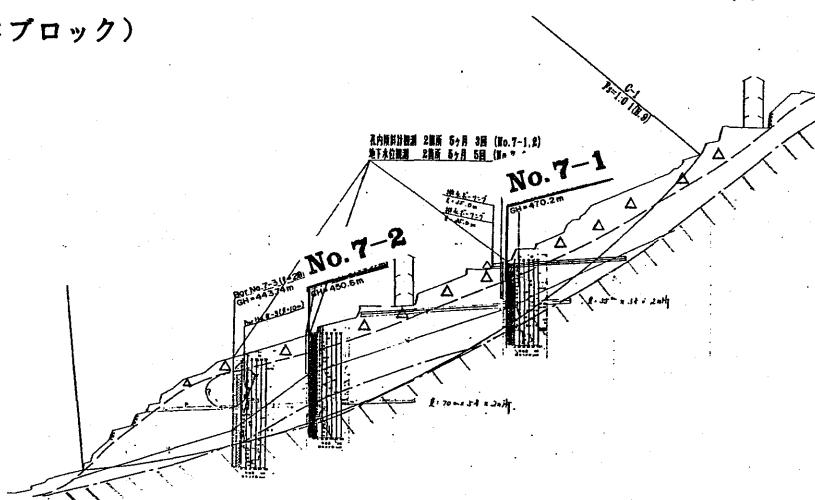
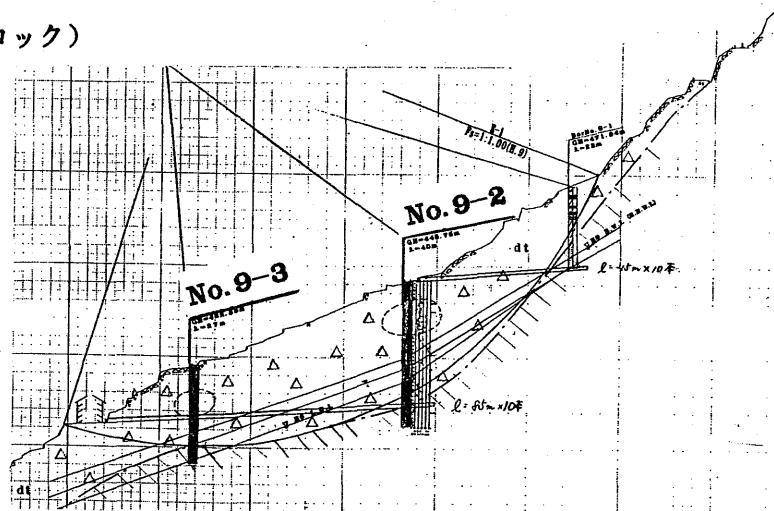
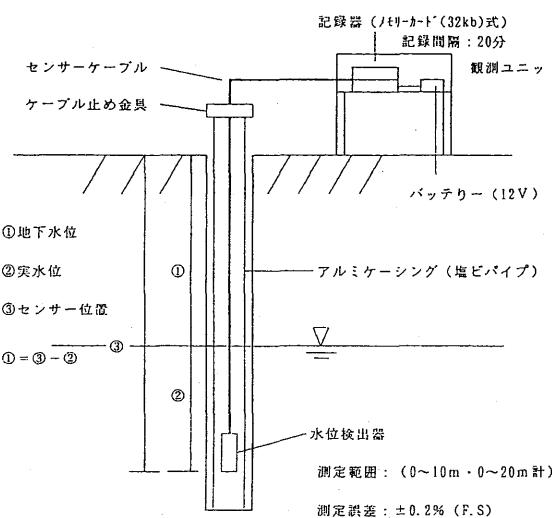
図-4. C、Eブロック観測断面図 (S = 1 : 2, 000)

今回の水圧式自記水位計観測は、孔内水位の連続的変化を把握する目的に、Cブロックの観測孔（No. 7-1, 7-2）、Eブロックの観測孔（No. 9-2, 9-3）、計4箇所の観測孔において実施した（図-2, 4参照）。なお、観測孔のパイプは、孔内傾斜計観測との併用となるため、アルミケーシングを使用した。設置したパイプのうち、地表から深度5～6m位までを除いて、ストレーナー加工のものを使用した。また、パイプと孔壁の隙間は砂で充填を行った。

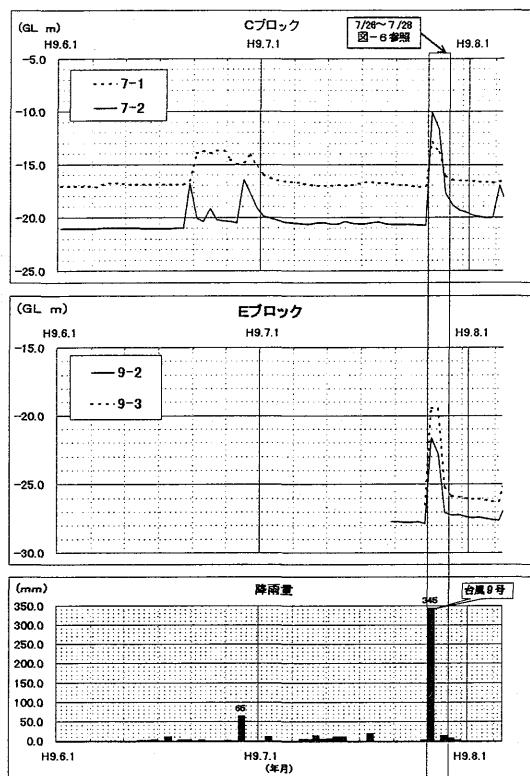
図-5. C, Eブロック孔内水位・雨量日変化図

観測は、6月（Eブロックは7月下旬）から行っており、現在も実施中である（図-5参照）。本稿では、これまでの観測結果のうち、7月26日～28日の3日間の自記水位計観測結果（図-6参照）について記述する。なお、7月26日は四国地方に台風9号が上陸した日である。台風によってもたらされた豪雨は7月26日1時～20時まで続き、総降雨量は345mmとなつた。

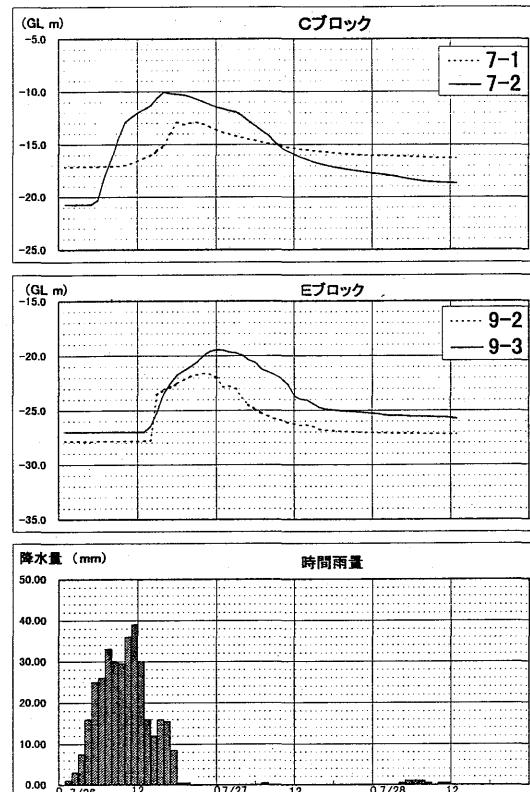
図-6. C、Eブロック孔内水位・雨量時間変化図
(7/26～28)

7月26日～28日の3日間の時間最高孔内水位と時間雨量の変化図を見ると、豪雨に発生に伴い、どの観測孔も孔内水位の上昇していることが認められた。しかしながら、孔内水位の変動、特に水位上昇の過程は、ブロックにより異なり、また、同じブロック内の各観測孔においても異なつた傾向が認められた。

Cブロックの2つの観測孔（No.7-1, 7-2）では、孔内水位の変動に異なつた傾向が認められた。ブロック頭部のNo.7-1は、降雨から約7時間後に緩やかに水位が上昇し始め、約4mの水位上昇が観測された。これに対し、中間部のNo.7-2は、降雨から約3時間後に急激に水位が上昇し始め、約11mの水位上昇が観測された。また、2つの観測孔の最高水位が形成された時間は、No.7-2の方が約2時間早く観測された。

一方、Eブロックの2つの観測孔（No.9-2, 9-3）の孔内水位の変動についても、異なつた傾向が認められた。ブロック中間部のNo.9-2は、降雨から約13時間まで全く変動がなかったが、その後急激に水位が上昇し、約7mの水位上昇が観測された。また、水位上昇を開始した14時から15時までの1時間の水位上昇は約5mと、その他3つの観測孔に比べてかなり急激な水位上昇を示した。ブロック下部のNo.9-3は、降雨から約12時間までは全く変動がなかったが、その後急激に水位が上昇し、約7mの水位上昇が観測された。なお、2つの観測孔の最高水位が形成された時間は、No.9-2の方が約2時間早く観測された。

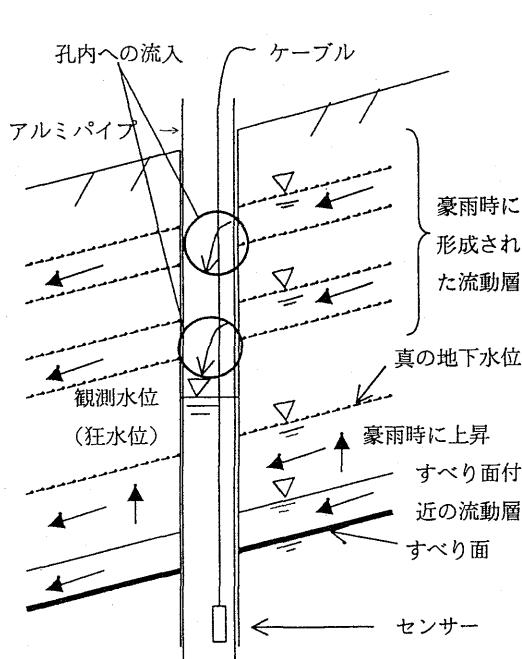
図-7. No. 7-2付近の豪雨時の流動層状況概要図

- No. 7-2においては、豪雨時にすべり面付近の流動層からの水位上昇のほかに、ボーリング調査時の地下水検層では認められなかった浅層・中間層で流動層が形成された。

この場合、すべり面付近の流動層と豪雨時に形成された各流動層が連動し、すべり面に真の間隙水圧として作用していれば問題はない。しかしながら、連動していない場合は、偽の間隙水圧（狂水位）を測定している可能性が考えられ（図-7参照）、安定解析・対策工の検討上問題となる現象である。

今後の課題としては、自記水位計による観測結果がどの程度地すべり地における水文地質情報を反映しているのか検討を続けていく必要がある。そのために、今後も水圧式自記水位計による観測を継続し、地表踏査やボーリング調査・地下水検層、孔内傾斜計観測などの結果を含めて総合的に解析していく必要がある。また、(1)Cブロックの③の対処としては、豪雨時における地下水検層の実施や、各流動層、特にすべり面付近の流動層に限定した水位専用観測孔の設置・観測などによるより精細な地下水解析が必要と考えられる。さらに、揚水試験や地温探査などの地下水追跡調査により、透水係数および地下水の流動状況を把握し、より詳細に水文地質状況を把握して自記水位観測結果との比較検討が必要と考えられる。

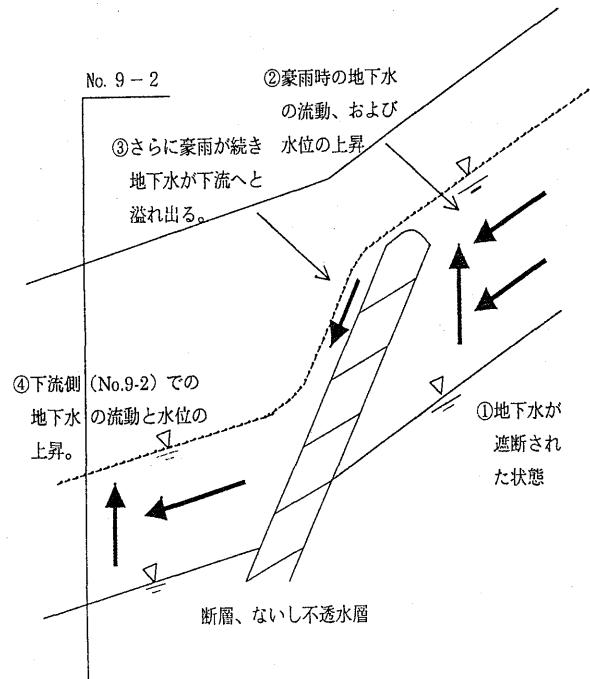
図-8. E ブロック地下水の流動状況概要図

- E ブロックの周縁、ないしNo. 9-2より上部に断層や不透水層など地下水が遮断される壁の存在。

今回の観測結果では、2 観測孔とも降雨が始まって約12~13時間水位が全く変動しなかったこと、No. 9-2では水位上昇を開始してから約1時間で約5 mと急激な上昇が認められている。こうした現象は、地下水の流動がE ブロックの周縁、ないしNo. 9-2より上部の断層や不透水層に遮断され、降雨が続くことによって遮断されて溜まった地下水が上昇し、下流へと溢れ出て観測孔での急激な水位上昇をもたらした可能性が考えられる（図-8 参照）。
