1. 長尾断層沿いの熱水変質帯と崩壊のり面の調査事例

株式会社 ナイバ
筒井 信博・山本 和彦・○石井 秀明

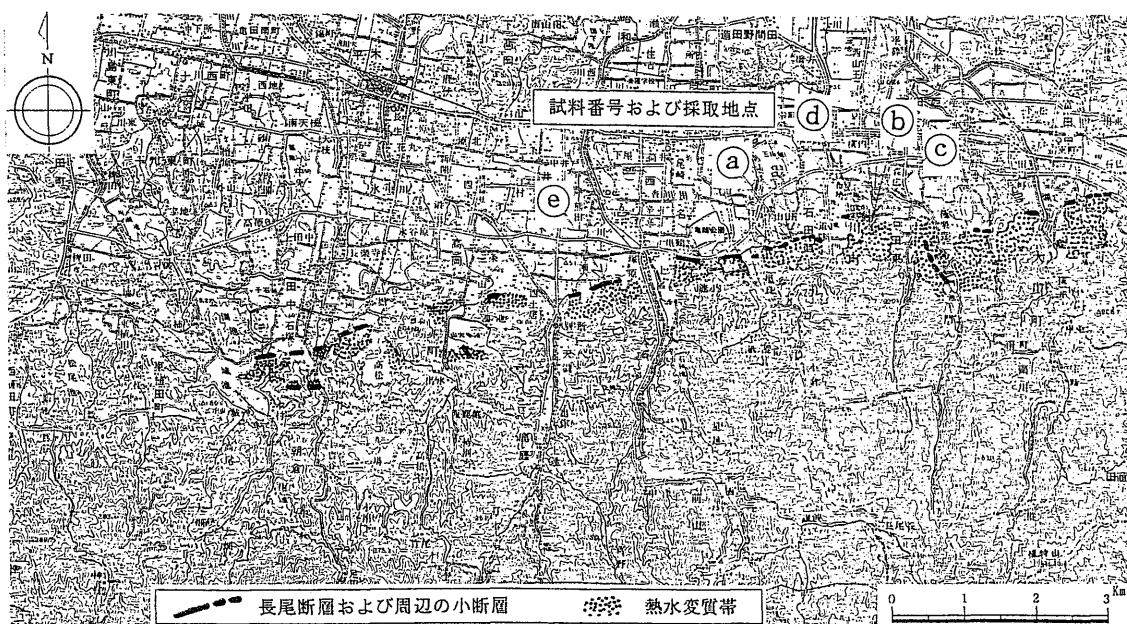
図-2 長尾断層沿いの変質帯分布（東セグメント；三木町～大川町）

長尾断層沿いの花崗岩類の熱水変質状況の露頭観察によると、断層面沿いには灰白~黄褐色の粘土帯 (幅数cm~約100cm) があり、その南側に白色粘土脈が網目状に発達する変質帯、さらに離れると幾分粘土化が進行したマサ中に特徴のある褐色縞模様が発達する縞状変質帯や小断層沿いを主体に変質粘土脈が形成されている変質帯となり、無変質の花崗岩 (マサ) へ漸移する傾向がある。このような変質帯の南北幅は、狭いところで数10m (山大寺池付近)、広いところでは500m~1,000mに達するようである (図-2)。

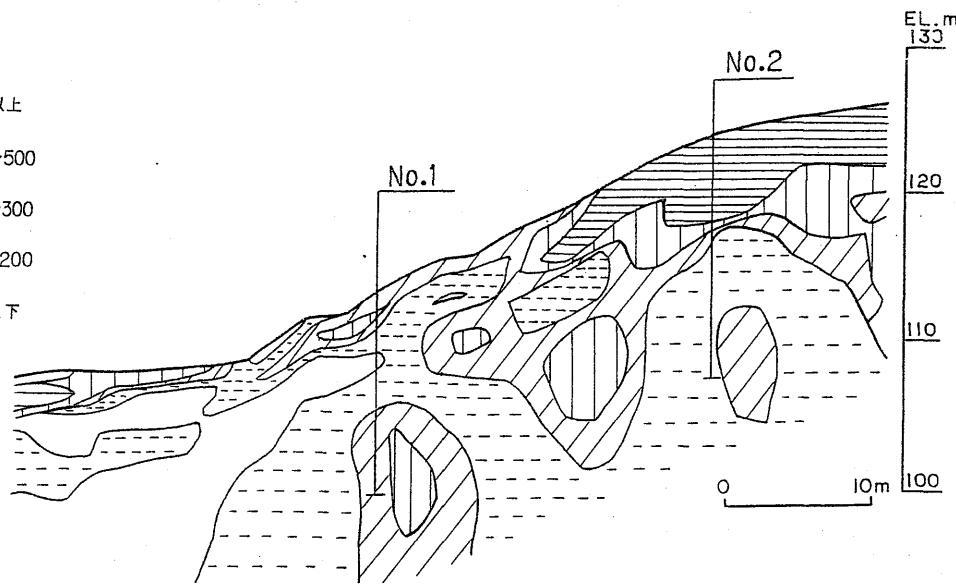
図-4 比抵抗解析断面図

- ① 基盤岩は、比抵抗値が100~200ohm·mと低く、深部まで熱水変質の影響を受けていることが推定された。ボーリングコアによると主に粗粒の花崗閃緑岩からなり、深度10数mまではマサ化し、以深は深度とともに順次新鮮となるが、軽度の熱水変質を受け、脱色されたような灰白色を示し、深度約20mまでの岩質はやや脆く C_L~C_M級程度である。
- ② 優白色花崗岩はボーリングコアでは新鮮硬質なC_H級岩盤をなす。本岩石の分布を比抵抗断面でみると、200~500ohm·mに対応し、踏査やボーリング結果と調和的である。特に崩壊箇所上部に傾斜約45°の流れ盤として分布しているものがある。
- ③ 花崗岩中には100ohm·m以下の低比抵抗部が解析されている。この低比抵抗部はのり面崩壊付近では流れ盤状に推定される。ボーリングNo.1で当該深度に灰白色粘土脈が確認され、比抵抗断面や地表面のクラック等の変状観察から、この変質粘土脈をすべり面とする深さ約3m、傾斜約25°のすべりを推定した。
