12. 岩盤地すべりとトップリングが複合した斜面の崩壊機構と対策工の検討

応用地質株式会社 高知支店 ○谷川 正志・有田 芳弘

建設省四国地方建設局土佐国道工事事務所 弘田 悅得

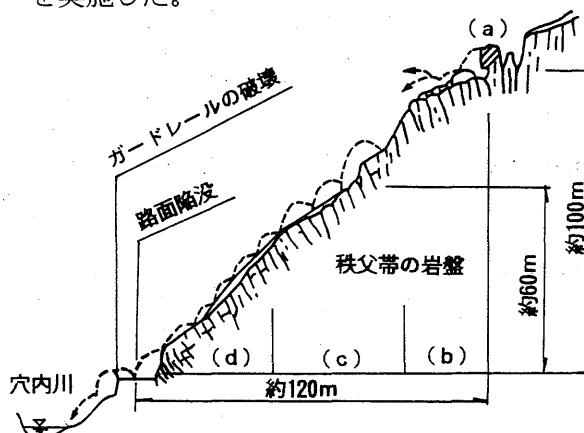
図-2 板木野地区の落石発生状況図

一般国道 32 号の板木野第一洞門は、昭和 61 年に 250m^3 の岩盤崩壊が発生したために洞門が設置された経緯がある。その後平成 9・10 年度に実施した地表踏査等の結果、斜面上に著しく変状した不安定な岩盤の存在が判明し、平成 11 年度に本格的な調査・観測を実施した。

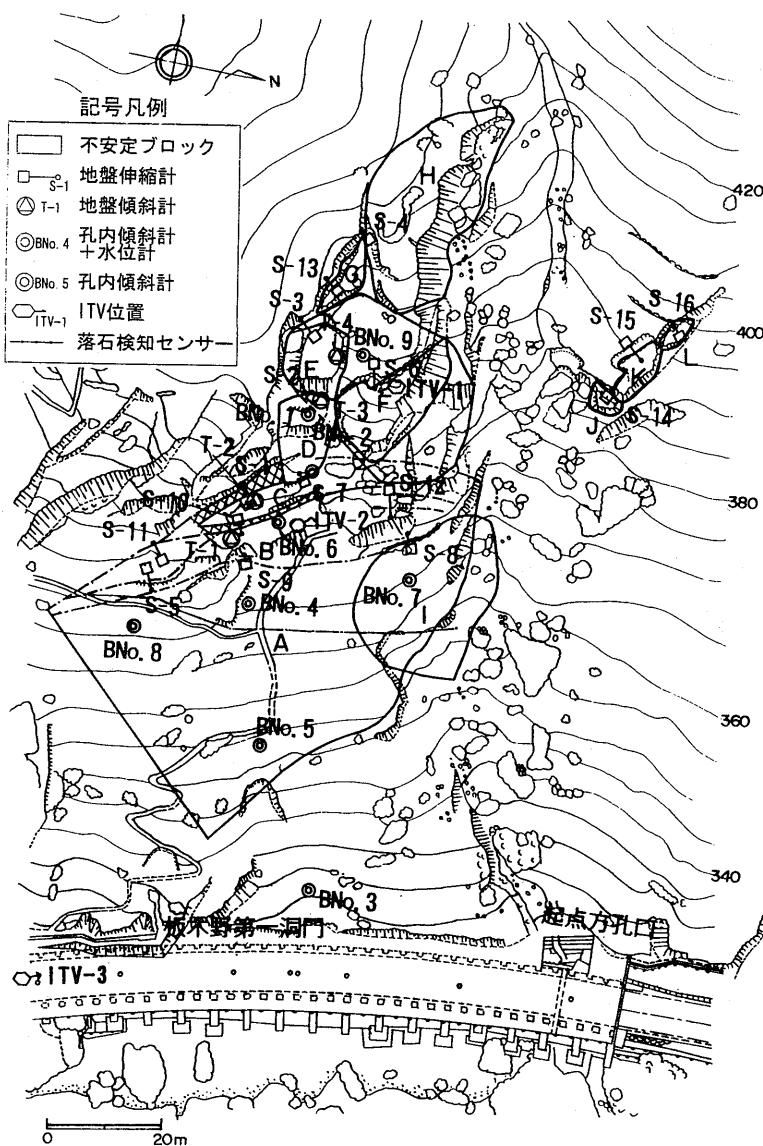
図-4 不安定ブロックの分布及び計測機器の配置

斜面開口亀裂節理系と調和的な横断節理と片理沿いの分離面で構成される。これらの開口亀裂の分布に基づき斜面を12の不安定ブロックに区分した。伸縮計による動態観測では、降雨との相関性のあるブロックが4つ(A・B・C・Dブロック)あり、豪雨時の変位速度が最大8.7mm/hに達することを確認した。

このようなことから本斜面は大変危険度が高く、崩壊が発生した場合の洞門を含めた現道へ与える影響が大きいことから、①観測体制の強化と交通の規制(図-4参照)、②崩壊機構の解明、③落石シミュレーションによる落石衝撃力の検討、④対策工の検討を行った。特に④は崩壊機構を十分に生かし、最も効果的な対策工ができるように留意した。

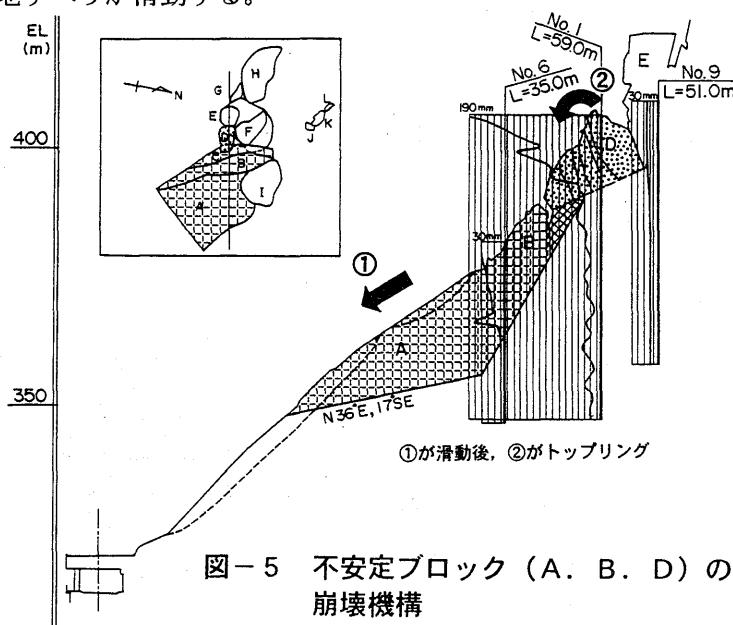
図-5 不安定ブロック (A, B, D) の崩壊機構

の後の地表踏査によって、①岩盤斜面の開口亀裂の延長が 20m 追跡され、その幅が上・下部で 1~4m とほぼ同じであること、②岩盤斜面下方に常時湧水があること等から、岩盤斜面はこの開口亀裂を冠頭部とした地すべりの一部ではないかと想定した。そこでボーリング調査・孔内傾斜計観測等からなる地すべり調査を実施した。調査の結果、岩盤内には連続性のよい緩傾斜の破碎部が存在し、孔内傾斜計による観測結果から、この破碎部で明瞭なせん断変位が認められ、当該斜面は岩盤地すべりで不安定化が進行していることがわかった。伸縮計・孔内傾斜計・水位計による動態観測を総合して、下記の事項を明らかにした。

(1)概ね連続雨量 120mm かつ時間雨量 20mm を越えると、岩盤地すべり(A・B・C)内の地下水位が 1m 程度上昇し地すべりが滑動する。

(2)岩盤地すべりが滑動する
と、約 15~30 分後に地
すべり冠頭部の陥没帶に位
置する D ブロック全体が
前傾(トップリング)を示
す。

上記の動態観測結果から、昭和 61 年に発生した岩盤崩壊は、地すべり変位に伴い、D ブロックが前傾することにより、その一部が崩落したものと判断した。
