13. 落石箇所における現地調査時の留意点

応用地質株式会社 徳島支店 ○能見 忠歳
応用地質株式会社 徳島支店 小田桐七郎
応用地質株式会社 技術本部 上野 将司

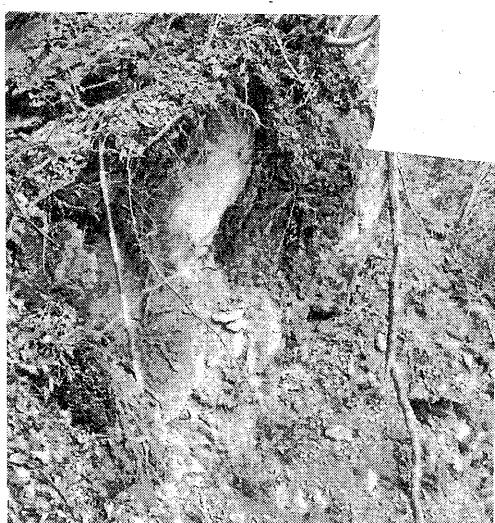
落石が発生したのは、道路からの比高差約100mの急崖斜面である。この現場では、現地を踏査することによって比較的容易に発生源を確認することができた。発生源の岩石の規模は、 $2.0\times1.2\times0.8$ m程度の長柱状と推定される。この岩石が地山から転倒～すべるように落下して急崖直下の岩盤に衝突して大きく3個に割れ、そのうちの1個が立木や転石に衝突しながら道路沿いにある落石防護柵(H 2 m)の上段ロープに接触してバウンドし、道路上に落下すると共に反対側の建物に衝突し停止したものである。この落石の衝撃により防護柵ワイヤ-ロ-プの索端金具が上段から2段はずれ、ワイヤ-ロ-プが緩んだ。なお、道路まで達した落石の形状寸法は長柱状を呈し、 $1.2\times1.0\times0.6$ m(重量約1.9t)のものが1個で(写真-1～2参照)、残り

写真-1 落石発生源の状況

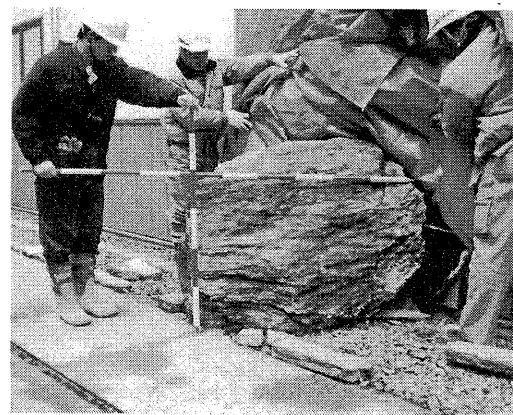
写真-2 道路上に落下した岩石

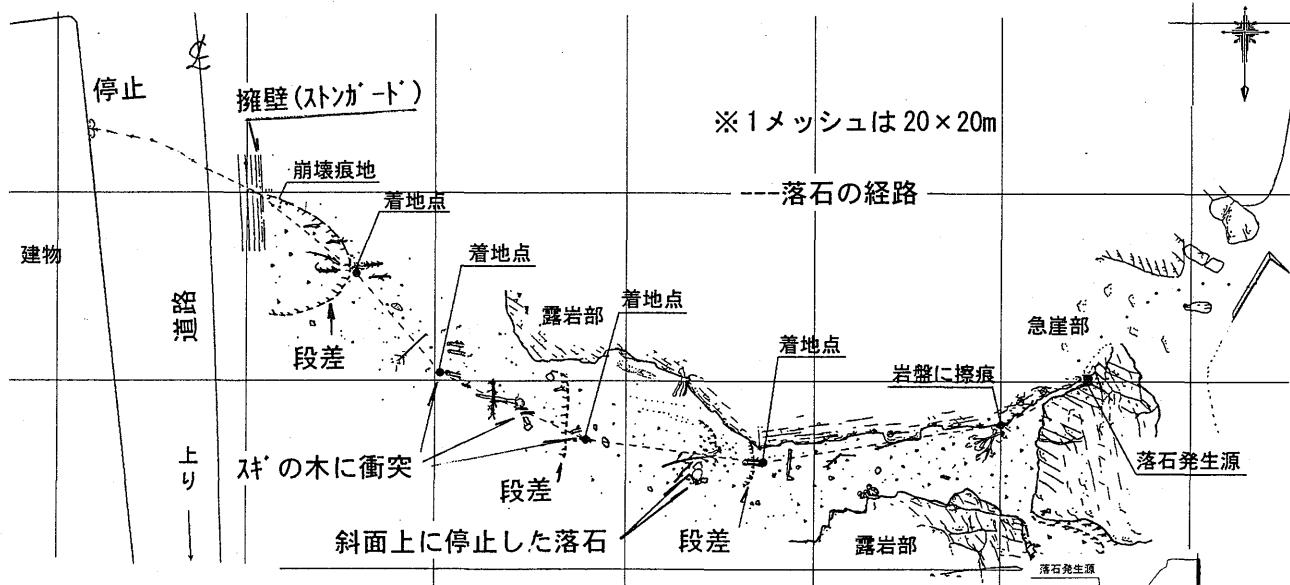
図-1 落石経路沿いの平面図

斜面は図-1に示すように、標高242m付近までは32~41°程度の崩積土の堆積した斜面となっており(凹地形の箇所)、その上部付近から崩積土が薄くなり、標高260~280m間の岩盤(泥質片岩)の露出した急崖斜面(凸状斜面)が続く。さらに、標高290m付近から300m付近にかけて、再び30°程度の緩斜面に変化する。

落石経路は、樹木の傷跡や転石などへの衝突跡などを丹念にマッピングすることによって、概ね図-

1及び図-2に示すように推定することができた。斜面上の落石経路が、途中で折れ曲がっているのは、樹木(スギの木)に衝突したためである。

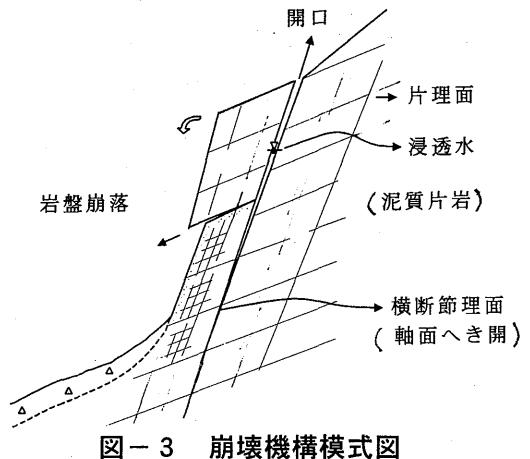
図-3 崩壊機構模式図

この急崖の地質は泥質片岩からなり、結晶片岩特有の片理面やへき開が道路と平行あるいは直交する方向に発達している。急崖部分では長期間の風化・侵食作用により、割れ目が開口し不安定化が進んでいたもの

と思われ、今回落下しなかった部分では浮石化した岩塊が確認できた。このような不安定岩塊が、数日前からの積雪と寒波で凍結～融解の影響によってバランスを失い落下におよんだものと考えられる。

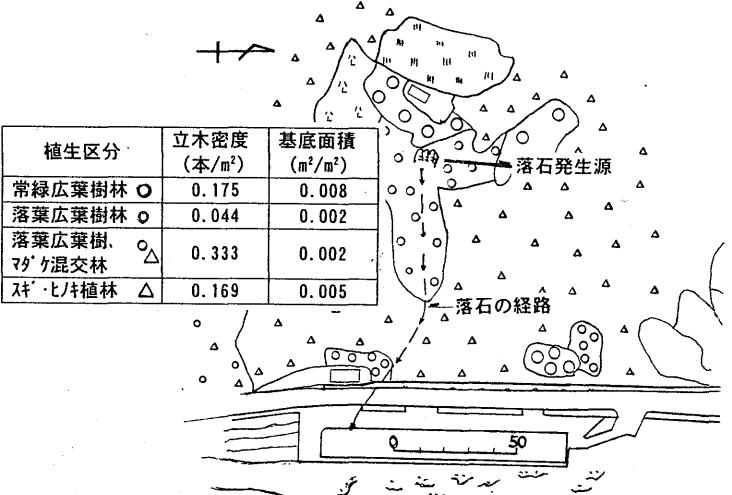
図-4 植生分布図（立木密度、基底面積）

植生が落石に及ぼしている影響を見るために、植生の毎木調査を実施した。毎木調査は落石経路沿いを中心に幅5mの縦断調査区を設定し、調査区に生育する立木の位置、樹種、胸高直径などを把握した。結果を図-4に示す。

落石経路沿いの植生は、発生源から標高230m付近までが落葉広葉樹林、その下部の道路近くまでがスギ・ヒノキ植林となっており、道路直上に若干の落葉広葉樹林が分布している。落葉広葉樹林は立木密度及び基底面積が低い植生であり、落石経路沿いの落葉広葉樹林（発生源から標高230m付近まで）の区間では、樹木の密度が低いのに対し植生がスギ・ヒノキ植林の区間では、立木密度が高くなり落石に対する抵抗力が増加するものと考えられる。

落石の痕跡としては、樹木の幹の擦痕や破損及び樹木の根元に停止した岩片等が確認された。このうち、擦痕あるいは破損の痕跡が認められる樹木は多く、落石経路沿いの樹木のうち半数近くにのぼる。落石の痕跡の認められる高さは様々であるが、最高で3mに達していた。また、樹木により停止した落石も多く認められた。停止した落石が多く認められた位置は、スギ・ヒノキ植林の上端から25m（斜距離）の道路にかけての区間であった。

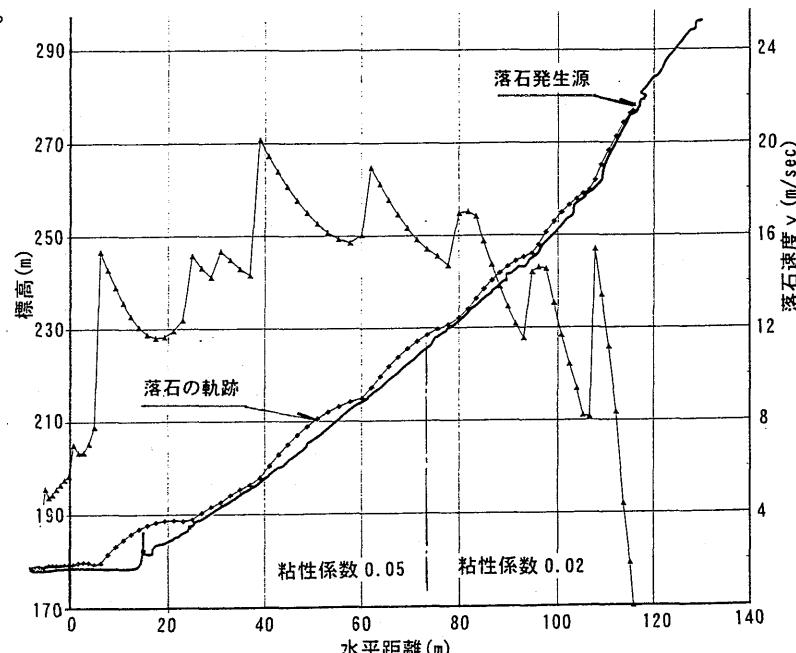
図-6 DDA解析によるシミュレーション結果

図-6に落石の軌跡図および落石速度の解析結果を示した。様々な粘性係数を試行計算した結果、表-1に示す係数でもっとも現実の落石経路（接地地点、跳躍高さ等）と近似することが分かった。併せて、この粘性係数を使用した場合の落石速度、落石エネルギーを求め表-2に示した。なお、当地の条件における落石対策便覧式で求められる落石エネルギーは980kN·m以上のオーダーになる。
