14. 1999年台湾集集地震における斜面被害の特徴

(株) 荒谷建設コンサルタント 山下 祐一

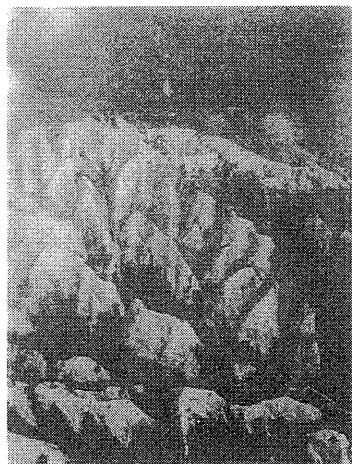
山地部の山腹の急傾斜面では、尾根部近傍や山腹の遷急線直下における斜面勾配 $40^\circ \sim 50^\circ$ といった急斜面において表層崩壊が多発している。表層崩壊の大規模なものとして九九峰があげられる。九九峰は台中縣と南投縣にまたがった位置にあり、表層崩壊が峰頂部から発生し、東西 4~6 km、南北 6~8 km にわたる地域で、ほぼ全部に近い峰が裸地化した（写真一1）。ここは九九峰という地名が示すように、多数の尖塔型山頂を有している。地震前には全山が緑で覆われていたという。

写真一1 九九峰の崩壊による裸地状況

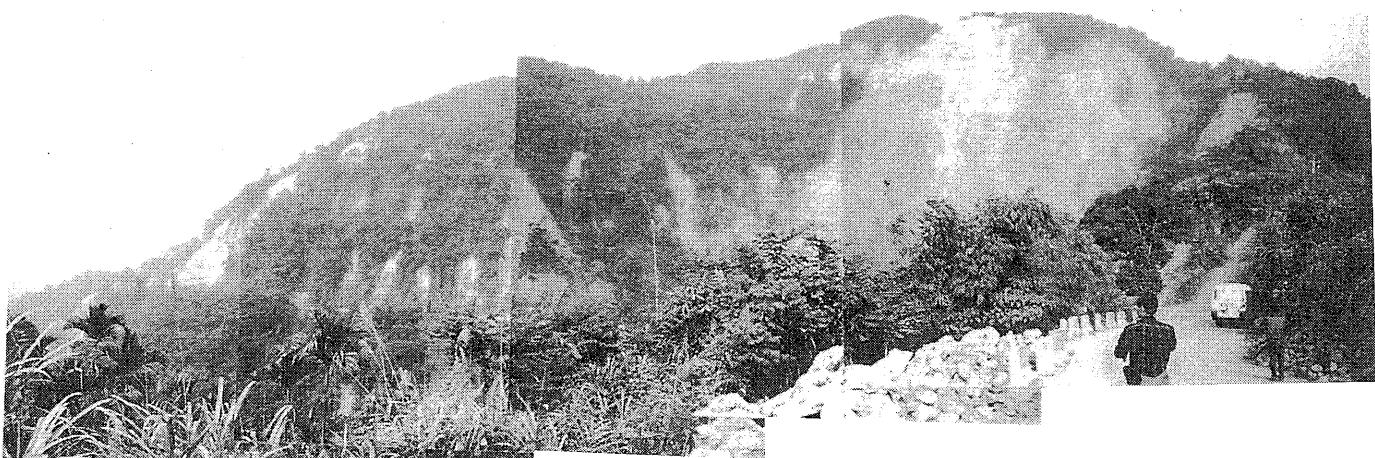
表層崩壊は南投縣竹山から雲林縣草嶺に向かう山岳道路で詳しく観察することができた（図一4）。写真一2は尾根部近傍からみた、沢を隔てた斜面崩壊である。右側に崩壊面積が大きい部分が認められるとともに、左側の斜面も大部分が崩壊している様子で、崩壊の割合が高い。地質は第三紀層で、ほぼ平行な層理

写真一2 雲林縣草嶺へ向かう山岳道路での表層崩壊

が遠くからも確認され、ほとんどが岩盤斜面と推定される。植生も崩壊以前は緑で覆われていたと思われるが、植生の生育はあまり良いものではない。このように、表層崩壊は、斜面勾配が大きく、風化層がある程度分布し、植生の生育もそれほどしっかりしたものでないことなどを素因として、地震動により崩れやすいところから崩壊したと考えられる。また、台地部の断層近傍の河岸段丘では、地震動の解放側にあたる河岸頂部の切り立った急斜面において表層崩壊が発生していた。

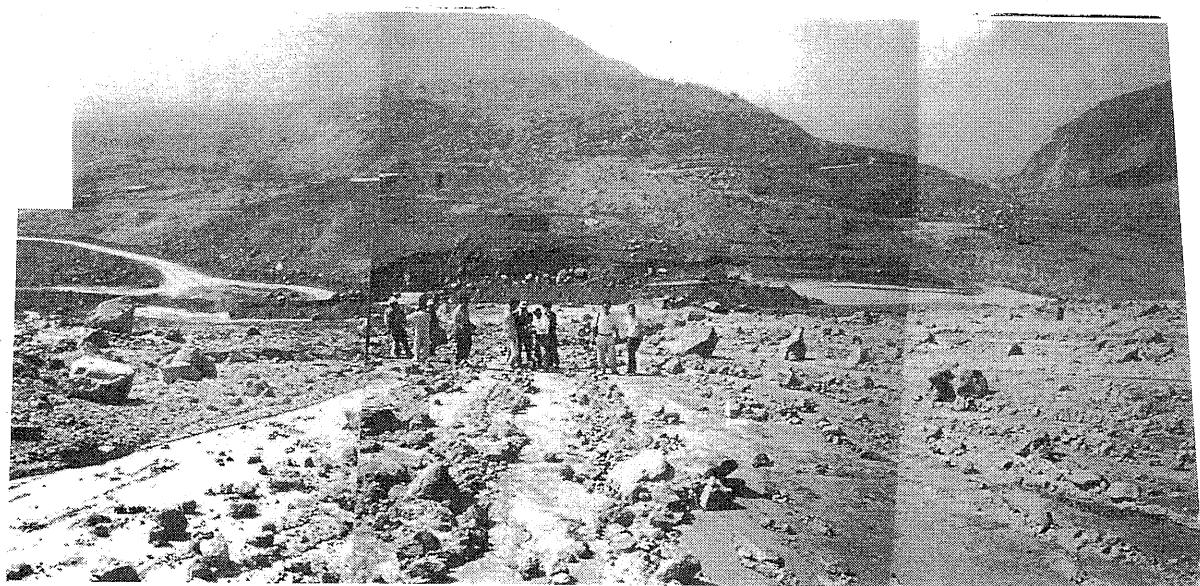
写真-5 中腹から見た草嶺大規模地すべりの末端状況

写真一5は崩壊斜面を少し登って下方を見たものである。崩壊面は暗灰色の泥岩であり、それが数100mあるいはそれ以上続く。泥岩は鏡肌状を示すとともに、崩壊後2ヶ月経過しているためか細片化（スレーキング）が進行している箇所が認められた。崩壊面の傾斜は平均して $13^{\circ} \sim 16^{\circ}$ とゆるい。崩壊の形態としては岩盤層すべりである。また、崩壊した土塊の大きさはそれほど大きいものは認められず、現地で見た限り、最大で2~3m程度であり、岩質自体もそれほど堅いものではなく、崩壊時にバラバラとなつたことが想定される。

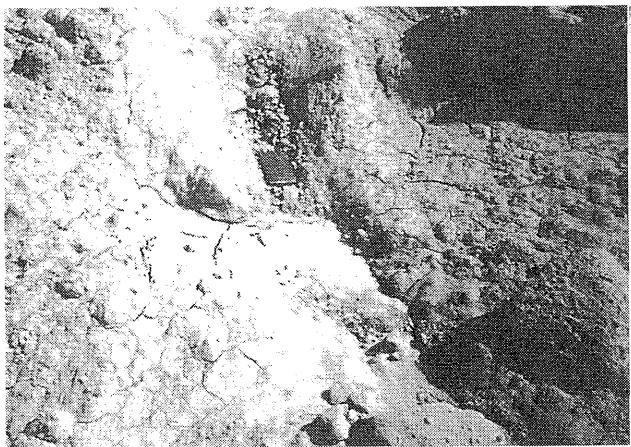
写真一6 草嶺地すべりで見た噴砂現象

崩壊斜面に崩壊土塊があまり残っていないことやゆるい崩壊勾配であること、及び小さな丘でも崩壊土砂が乗り越えていることを考慮すると、この崩壊はかなり流動性を持っていたと考えざるを得ない。事実、現地では噴砂現象や流動した痕跡が認められた（写真一6、写真一7）。このため、この大規模地すべりは崩壊前にかなり大きな過剰間隔水圧が存在し、地震動により流動化したと考えられる。

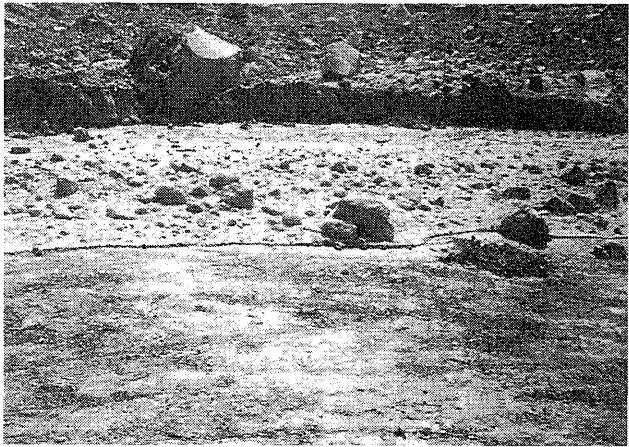
写真一7 すべり面(泥岩)上に見られる流動化痕跡
