12. 広島県南部における芸予地震災害の地質学的要因

岡山大学理学部 ○鈴木茂之
岡山大学環境理工学部 竹宮宏和・島袋ホルヘ

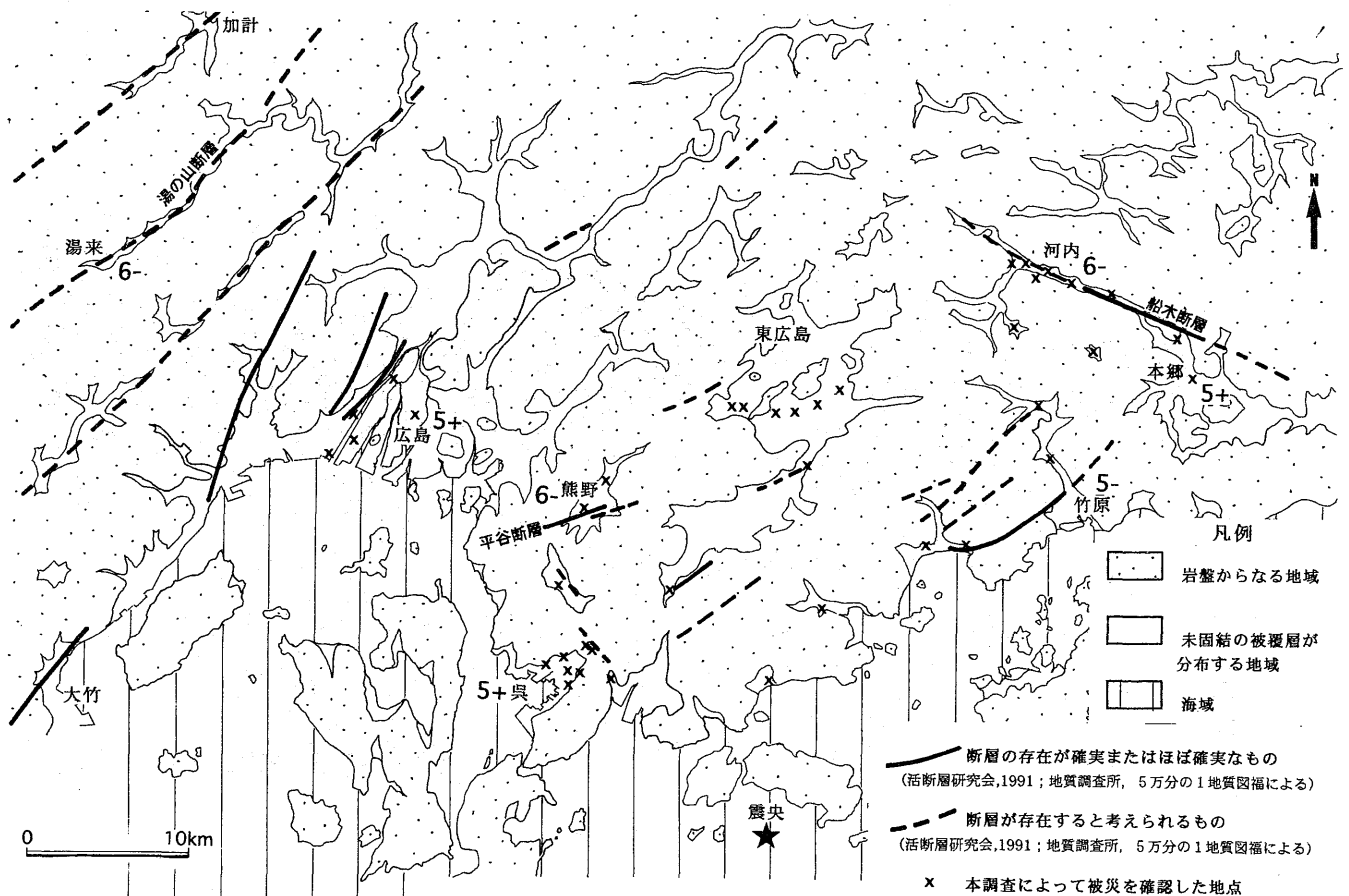
図-1 本調査によって把握した芸予地震による被害分布と破碎帯の分布

棟瓦のずれと斜面の変状を中心に被害の分布を三原市から広島市にかけての広島県南部を調査し、被災地点を図-1に示した。被害は広島県南側半部の広い範囲に分散するように分布するが、そのなかでも幾箇所か集中した地域がある。ここでは震度6弱を記録した河内町から本郷町での被害分布を主に取り上げる。

河内町本郷町での被害分布；被害は河内町中河内から本郷町船木にかけての沼田川沿いに断続的に認められた。写真-1,2はこの地域の被害の例である。斜面の変状は写真-2の例のほか、地盤にクラックがはいり段差ができる被害が道路や造成地の斜面に数地点認められた。棟瓦の被害は所々顕著な地点がある。周囲が田で地盤が軟弱と考えられる地点での被害はむしろ少なく、多くは地盤が礫質と考えられる沖積段丘や扇状地上の地点である。これらの被災地の分布は直線的であり、ほぼ船木断層の分布に沿っている。一方、沼田川南岸の山地は頂部が高原地形をなし広島空港のほか多くの集落があるが被害はまれであった。

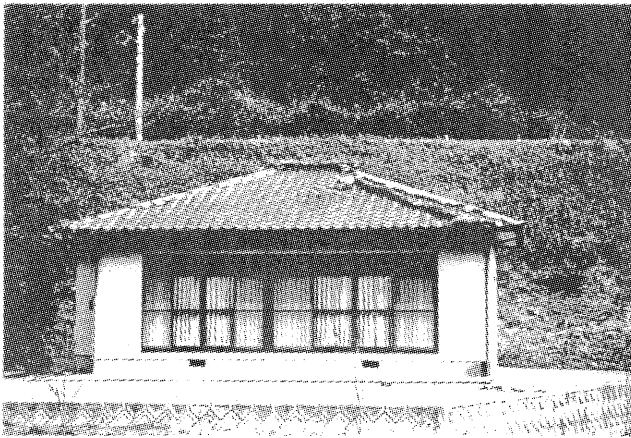
現地調査において被害を外から把握できるものとして、家屋の棟瓦のずれ、斜面での崩壊・亀裂の開口・落石に着目した。被害を受けた屋根では写真-1にあるように、棟の上に載せてあった瓦が、配列を乱さずそのまま横にずれている。これは棟瓦が一気に跳躍して、列になったまま横に落ちたことを示す。写真-2に示した河内町国道432号線沿いの斜面崩壊の場合、風化した花崗岩の表層部が崩落している。斜面の方向の走向で、鉛直と斜面側に傾斜する2方向の節理が発達しており、崩落した部分はもともと不安定であったと考えられる。地震による加速度に持ちこたえられず崩壊したと考えられる。

写真-1 芸予地震による屋根の被害(本郷町花園)

住宅被害数が2万6千棟以上に達したが、その99%が一部損壊にとどまったことは、応答スペクトルが倒壊に関係のある周期帯(1秒前後)で低かったという特徴のためと考えられる²⁾。棟瓦が跳躍する被害は鉛直方向の揺れの加速度がある程度以上に強かったことを反映したものと推測される。

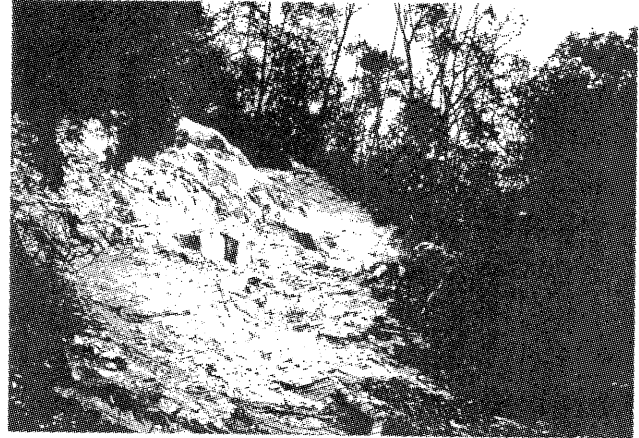
写真-2 芸予地震による斜面崩壊(河内町中河内)

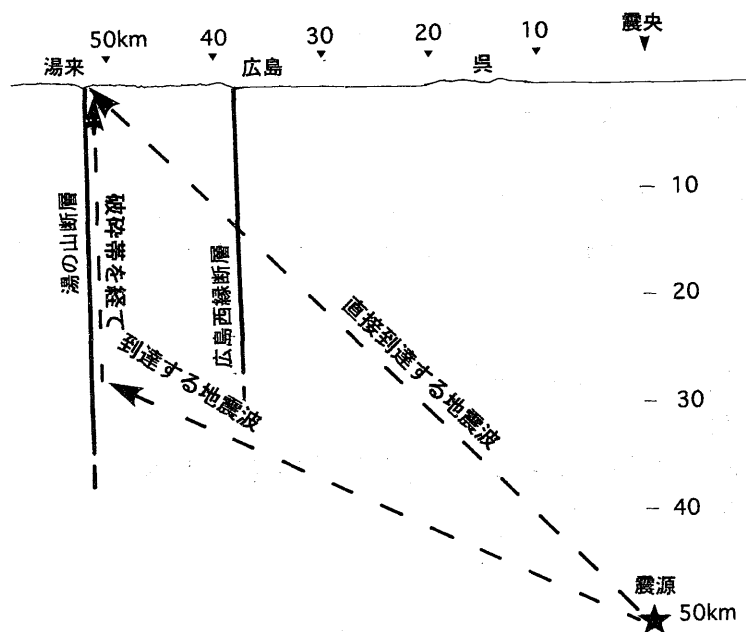
断層が地盤震動に影響を与える要素として2つ考えられる。一つには断層が地下の岩盤に異方性をもたらすことである。広島県南部地域の岩盤のほとんどが花崗岩や流紋岩などの物性的に均質な地質であることから、断層が岩盤に異方性をもたらし、断層に沿った地震波の伝播をもたらした可能性がある。次に断層破碎帯の弾性波速度が岩盤より遅いことが重要と考えられる。船木断層や湯の山断層は断層谷としてリニアメントをなしているように、選択的に侵食を受けている。このことは断層破碎帯が厚いことが想定される。また地表部で断層が長く連続することから地下深部にも達していると推測される。そこで断層付近に地盤震動の増幅をもたらしたしくみとしては図-4のような地震波の複合が考えられる。すなわち直接震源から到達している地震波に破碎帯に沿って遅れて来た地震波が重なり、加速度が増幅したという解釈である。

図-4 破碎帯における地震波増幅のしくみ
