21. 四国秩父累帯に分布する鏡肌状黒色泥岩に起因する 切土のり面崩壊事例

○復建調査設計株式会社高知事務所 佐々木 浩

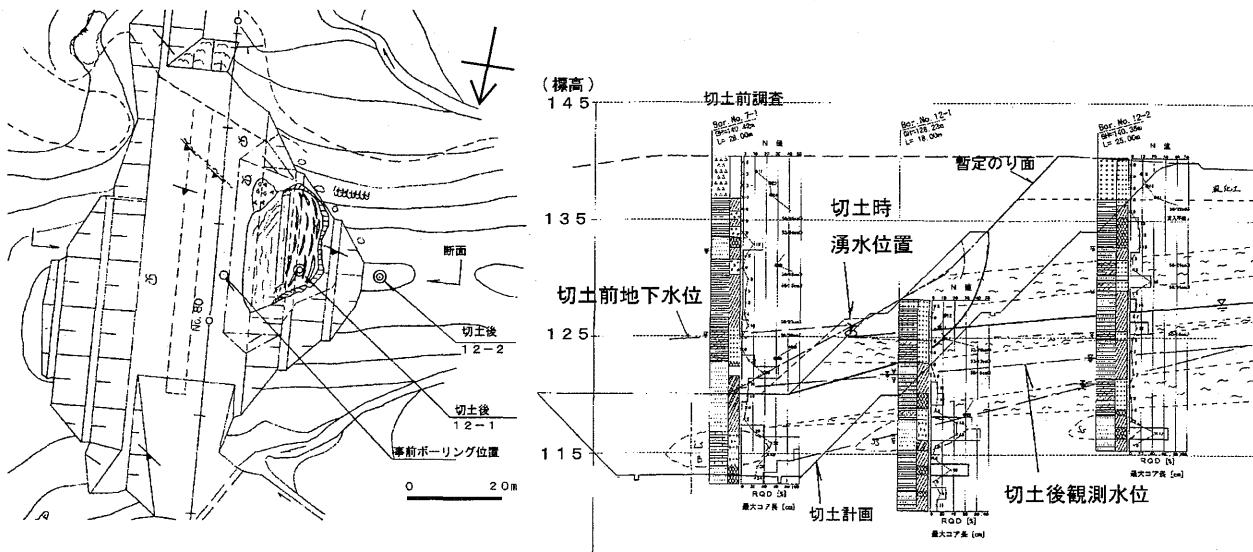
図-1 崩壊箇所平面図

切土施工箇所は、高知県須崎市北部に位置する道路改良工事箇所である。当該地では山麓部の小規模な尾根地形をオープンカットする工事が進められており、切土高約 27m、計画切土勾配は 1:1.0 である。この切土計画範囲内で暫定的に高さ 20m の切土を施工したところ、平成 12 年 3 月末の切土完了後、数日を経過した時点でのり面に変状が発生し、最終的には幅 30 m、高さ 14m、深さ約 5m の規模の崩壊に至った（図-1、図-2）。地質は秩父累帯南帯（三宝山帯）に属する泥岩優勢層であり、砂岩、石灰岩、チャートが数 m から数 100m のブロック状岩体として分布する。当該地の南方 500m 付近には仏像構造線が通過する。

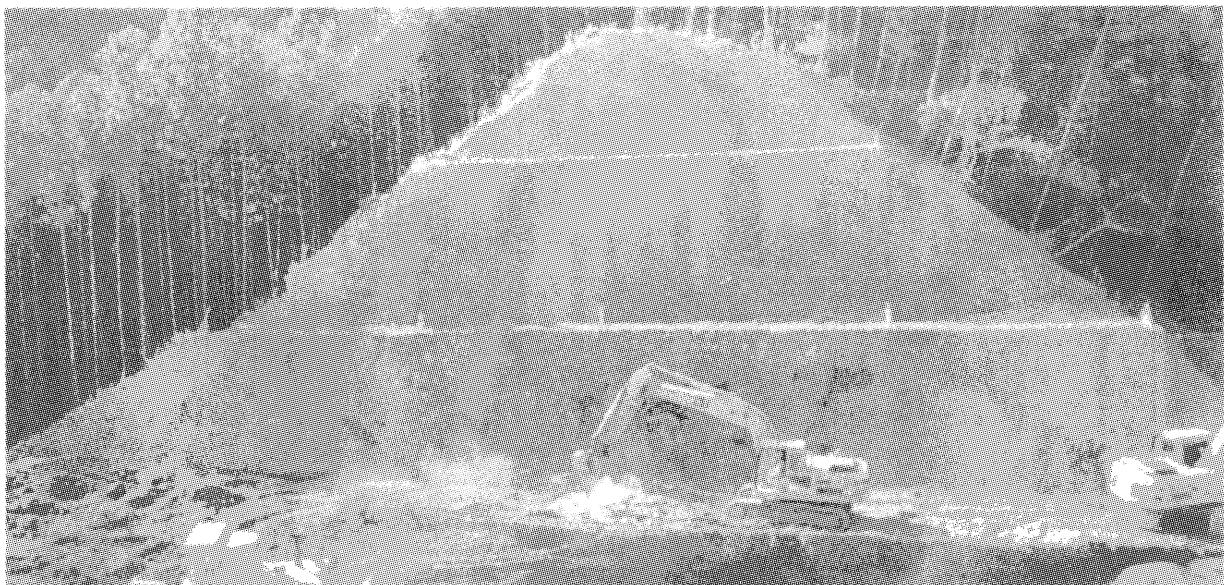
写真-1 崩壊発生前の切土のり面状況（平成12年3月）

- ②滑落崖はオーバーハンプし、滑落崖の直下には深さ 0.5~1m の開口亀裂が多数発生している。
- ③移動土塊の末端部は比較的乱れが少なく、ほぼ 1 : 1.0 の勾配を保ったまま約 2.5m 押し出している。
- ④崩壊発生前の写真（写真-1）では下段のり面中腹に数箇所の湧水が認められ、また崩壊発生後に崩土末端に湧水が認められた。
- ⑤崩壊発生前の降雨は日最大 50mm、3月の降水量累計は 199mm であり、崩壊の誘因となるような大雨はなかった。
- ⑥崩壊したのり面中央部には破碎による鏡肌の顕著な黒色泥岩が分布し、ボーリングコアでは凝礫～ブロックとして砂岩、石灰岩を多く混入する。
- ⑦泥岩の主要な割れ目方向はのり面とおおむね直交する N70° E、40° N であり、変状範囲の側面はこの地質構造とほぼ平行である。すなわち今回の崩壊範囲は地質構造に規制され、割れ目の走向方向に土塊が押し出したすべり崩壊といえる。

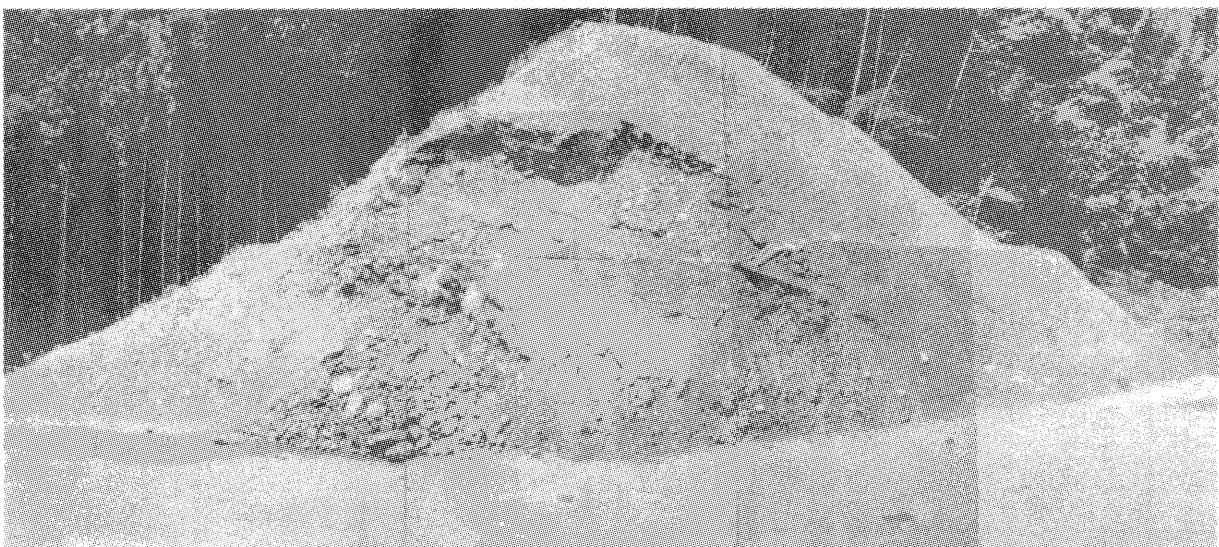
- ①比較的未風化の岩盤が分布する切土のり面のほぼ中央部のみが抜け出しており、のり面最上段など強風化した部分には変状が及んでいない。

写真-2 崩壊発生後の状況（平成12年4月）

当該切土部に分布する泥岩は破碎の影響による鏡肌状の割れ目を全体に有するため、掘削による応力解放のためすべりやすい割れ目に沿って微小変位が発生し、さらに地下水の存在により割れ目に水圧が作用し変位と弛みの発生を助長したと考える。当箇所は尾根部であるにも関わらずのり面の比較的高い位置に湧水が認められ、事前調査のボーリング孔でもほぼ同様の高さに地下水位が認められた。このような地下水は地質構造に沿って背後の山体から供給されていると考える。

今回の崩壊は、切土のり面の中心付近を崩壊範囲とする点で特異である。これは、地表面附近よりも切土中央付近の方が応力開放の度合いが大きいことに関連すると考える。また、鏡肌状割れ目は未風化部において顕著に認められることから、未風化であるのり面中央付近で割れ目の弛みが顕著となり不安定化したと考える。土砂化した表層部は風化により粘土化が進んでおり、粘着力の作用と応力開放の度合いが小さいことにより崩壊に至らなかったと推察する。

対策工計画では、暫定切土のり面の安定検討から求めたすべり面強度を計画切土のり面に準用し、安定化対策としてグラウンドアンカー工を計画した。現在対策工の施工が進められており、のり面に現れる新たな地質状況に注意をはらいたい。また今後は同様の鏡肌状黒色泥岩について、広域的な分布状況の把握、物理的、岩石学的特徴の整理、細片化、不安定化メカニズムの解明を進めたいと考える。

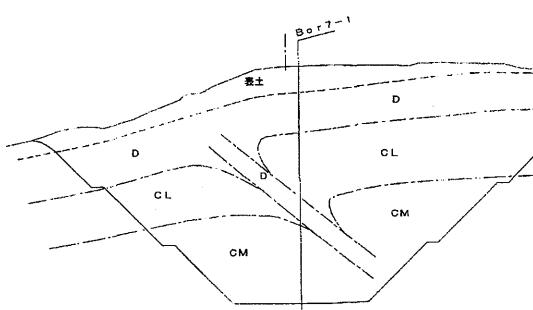
図-3 事前調査による岩級推定

1箇所のボーリング結果に基づく事前の推定(図-3)では、コアの形状を重視し計画切土のり面の下から1～2段目にはCM級岩盤が分布し、幅2m程度のD級破碎帶を伴うと推定した。しかし、暫定切土後の崩壊はCM級岩盤を想定した範囲を含む位置で発生する結果となった。

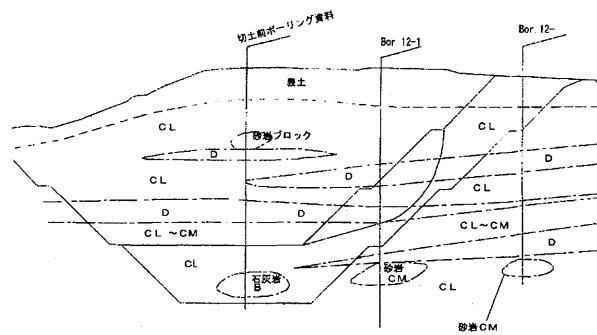
図-4 暫定切土後の調査による岩級推定

切土後の2箇所の追加ボーリングとのり面に分布する地質状況を考慮した推定(図-4)では、D級とCL級が見かけ上ほぼ水平な互層状に分布し、砂岩、石灰岩は硬質塊状のブロックとして分布すると推定した。ボーリングコアでは短柱状の砂岩が採取される部分も、割れ目が黒色の鏡肌状を成し分離しやすい点から全体としてはCL級主体と評価した。

事後の推定断面図が100%正確とはいえないが、事前調査時点での図-4のような推定結果を示すことができれば、設計時点で切土のり面の安定性を懸念する材料になったであろう。
