## 22. 受け盤斜面における崩壊機構の検討

応用地質(株) 上野将司・○市原 健・森川倫人・山本定雄

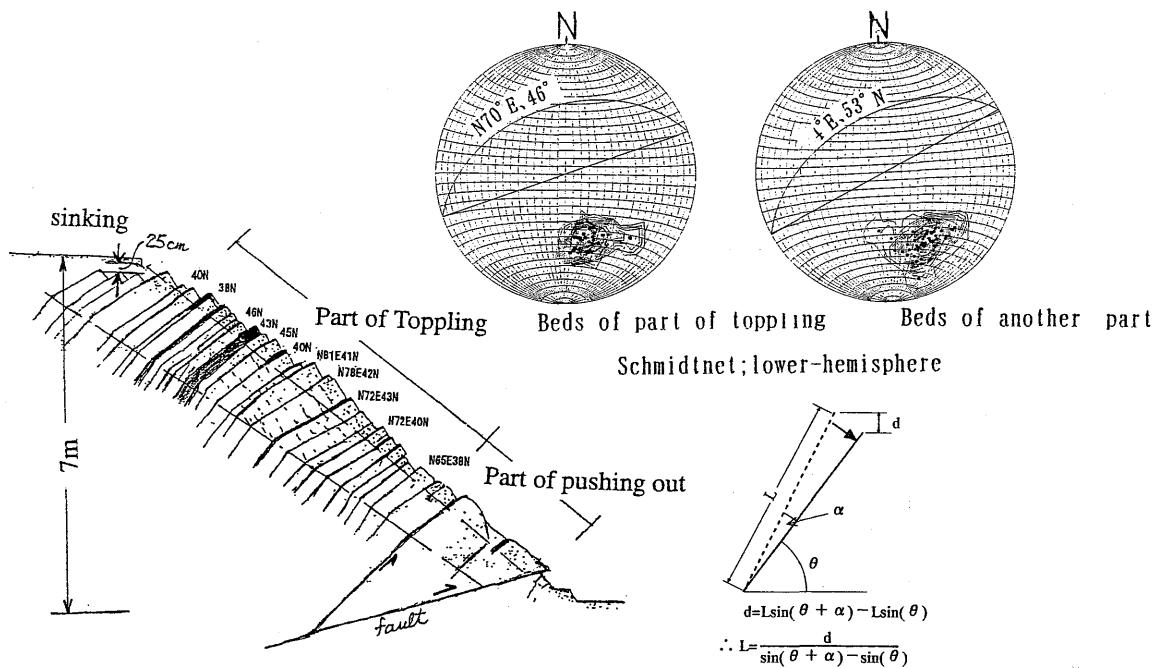
Figure 2. Toppling displacement on cut slope (case 1)

事例 1 は、比較的新鮮で硬質な砂岩頁岩互層の切土面（勾配 1:1.2, 40 度、直高約 30m）、において発生したものである。

切土直後初めてのまとまった降雨である連続雨量 71mm（最大時間雨量 28mm）の翌朝、変状が長さ 11m、幅 20m の範囲で発見された。のり面下部の断層ではさまれたくさび状の部分が前面にせり出し、その上位の地層が細かい逆向きの小崖（2~5cm）を形成しながら転倒した状況であった。逆向きの小崖の上面および下面にはスリッケンラインが見られ、主に頁岩層が破碎され細片～粘土状を呈していた。

層理面のシュミットネットを図 2 にしめす。転倒した範囲の層理面と転倒していない周囲の地層の層理面とに分けた。両者の違いを転倒による地層面の回転と考えると、転倒によりおよそ 7° 回転していることがわかる。地層の回転角度と回転による変位量（沈み込み、押し出し）から、三角関数を用いて転倒基部の深度を推定した。

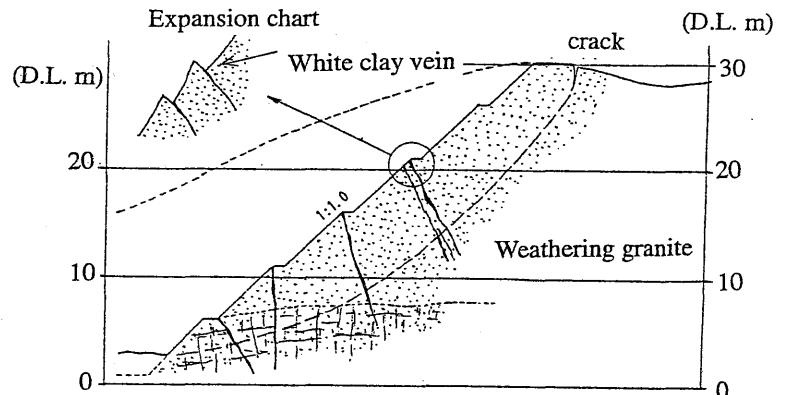
Figure 3. Toppling displacement on cut slope (case 2)

事例 2 はマサ状に風化した花崗岩の切土のり面であり、受け盤となる数枚の薄い変質シームが変位したものである（図 3、写真 1）。切土のり面には数段の逆向きの小崖（20～30cm）があらわれ、背後の自然斜面では引張りによる開口亀裂を確認した。

このような変状は、自然斜面では長期にわたる斜面変動で形成されるものと考えられているが、切土のり面では急激に応力状態のバランスを崩すことになるので短期間で発生する。この時点では、すべり面となるような一連のせん断面は形成されていないものと考える。

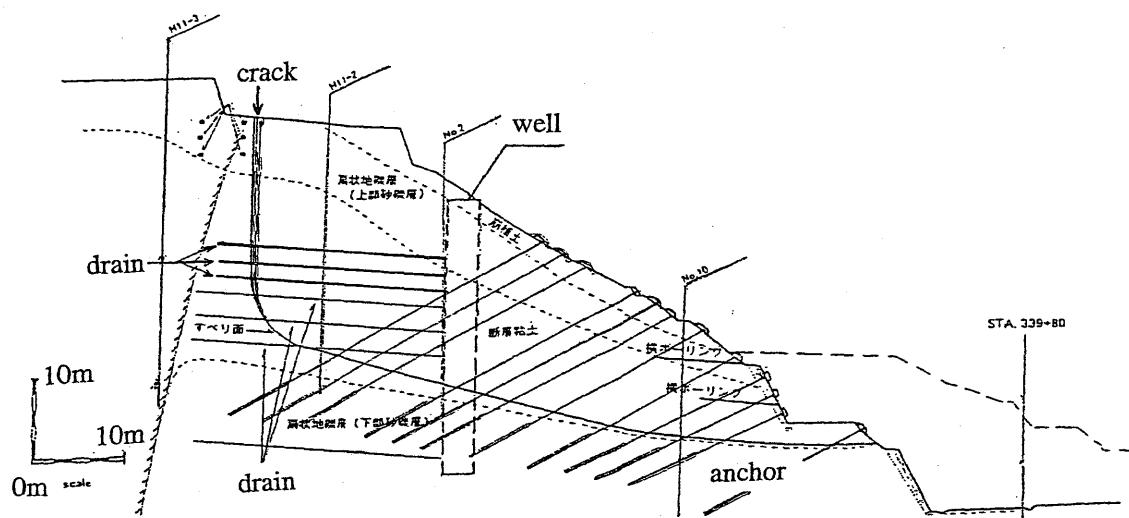
Figure 4. Landslide control by anchors and subsurface drainage works

開口割れ目へのわずかな流入水がアンカーワークで抑止された地すべりを再度不安定化させた事例<sup>6)</sup>について述べる。和泉層群破碎帯の切土のり面施工中に地すべり変位が発生したため、アンカーワークの施工により地すべりを抑止して、平成 11 年 3 月には道路を供用した（図 4）。ところが平成 11 年 6 月末の連続雨量 241 mm の降雨によって地すべり変位が再発し、アンカーワークの緊張力が次第に増加するようになった。追加のアンカーワークを打設する余地は無かったことと降雨で再活動したことから、徹底的な排水対策を行う方針がとられた。

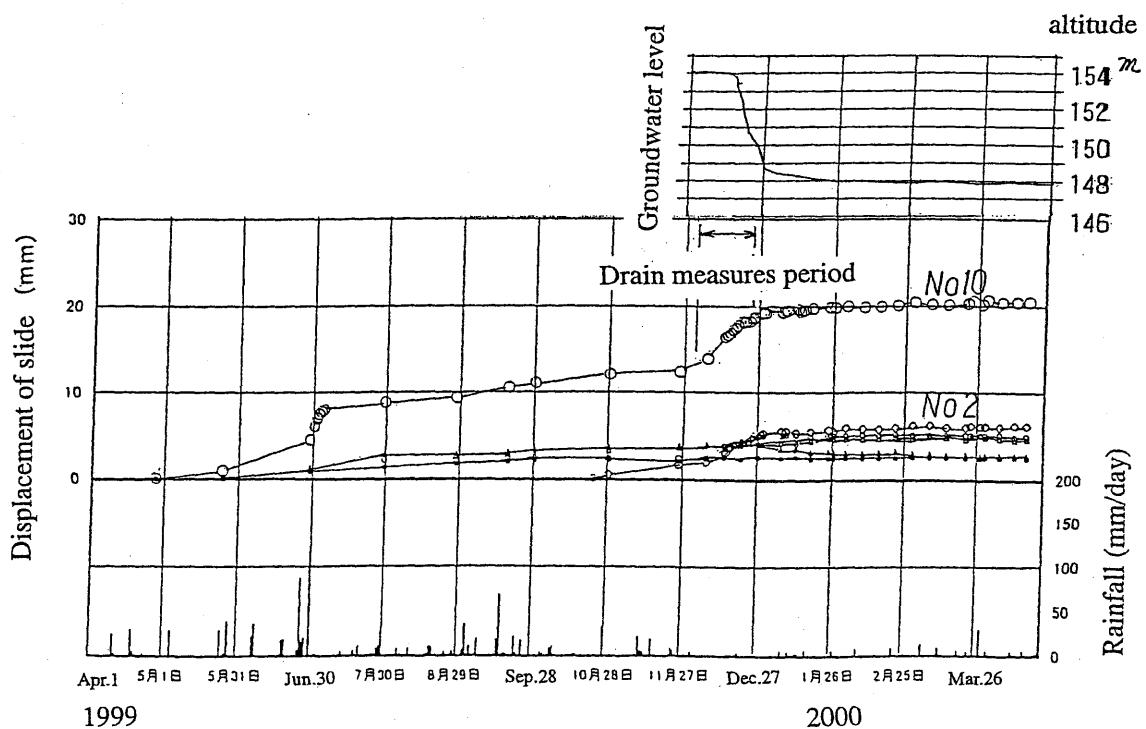
Figure 5. Displacement of slide by inclinometer and change in groundwater level

既設の集水井から頂部引っ張りクラック発生部に横孔ボーリングを行ったところ、ボーリング掘進のわずかな送水量（毎分約 20 リットル程度）で豪雨と同様な地すべり変位が発生

するに至った(図5)。このため極力送水量を絞って掘進し集水ボーリングを施工した結果、平成11年末には頂部付近の孔内水位は6mの大幅な低下が確認され、以降の降雨時において1年以上地すべり変位はみとめられない。

このように頭部引張り亀裂に作用する間隙水圧は、抑止対策が行われた斜面の安定を左右するほどの大きさであることがわかる。

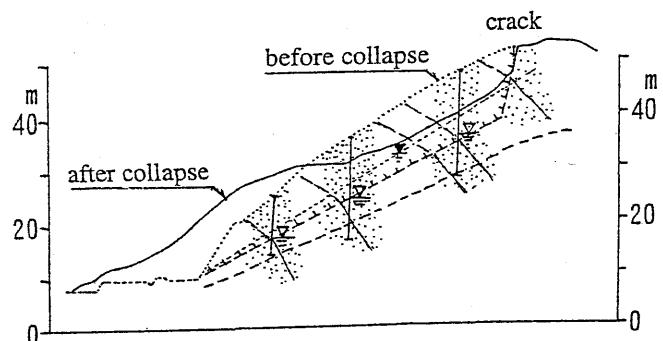
Figure 6. Longitudinal section of the collapsed slope

北東向き斜面の地質は和泉層群の砂岩頁岩互層であり、地層の走向傾斜はN80°W, 70~80°Sであることから、急傾斜受け盤である（図6）。崩壊発生前のボーリング調査結果から、崩壊部のコアは土砂～岩片状を呈し、一様に酸化されて黄灰色化していた。不動層のコアも一部で短棒状を呈するが、岩片状コアが主体であり、風化による酸化作用が進んでいる。弾性波探査結果のP波速度値（Vp）として、崩壊部では $V_p = 1.0 \text{ km/s}$ 以下、不動層で $V_p = 2.2 \text{ km/s}$ が得られており、地山全体が緩んだ岩盤であることがわかる。常時の孔内水位は崩壊面付近に位置することを確認している。

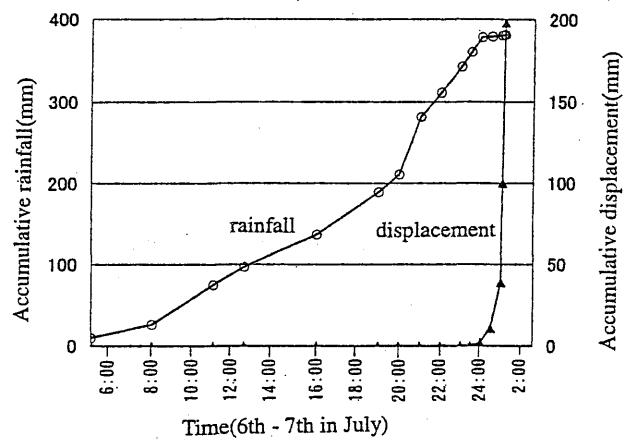
Figure 7. Accumulative rainfall and accumulative displacement until collapse time

1974年7月6日午前4時から降り始めた雨は翌7日午前1時に連続雨量381mm（最大時間雨量70mm）に達し、記録的な豪雨となつた。斜面の動きは伸縮計でとらえられているが、6日深夜までの動きはまったくなかった。伸縮計の記録は図7に示すとおり6日午後11時20分から急激な変位が発生して翌7日午前1時5分までに195.8mmの移動量が記録されている。その後は伸縮計のワイヤーが切断されたために記録がとれていないが、斜面はその5分後の午前1時10分に大崩壊に至った。崩壊規模は60m、斜面長70m、深度13mであった。

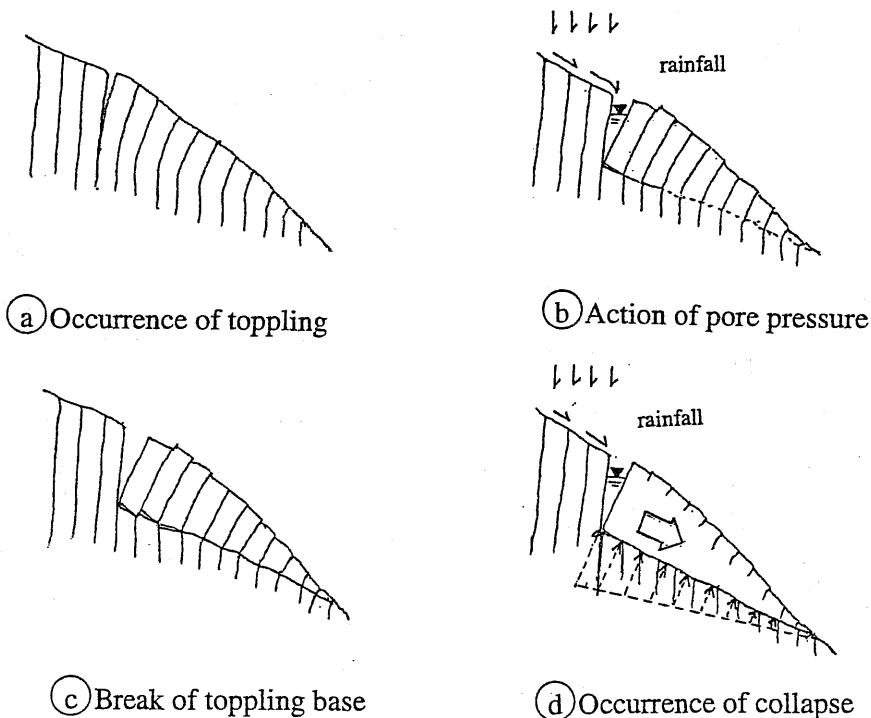
Figure 8. Explanation chart of slope collapse mechanism

受け盤斜面における転倒性の斜面変状、引張り亀裂に作用する間隙水圧による変位の発生、降雨時の崩壊記録を総合すると次のような崩壊機構が考えられる（図8）。

地層の転倒変位は自然斜面では長期的で緩慢な斜面変動であるが、切土のり面では短期間で発生する。これに伴い、斜面上部にはいくつかの引張り開口亀裂が発生する。

開口亀裂に流入する雨量の水量はわずかでも排水が悪い場合（透水性、亀裂の連続性が悪い場合）には事例に示すように大きな間隙水圧として作用することになる。このような間隙水圧が繰り返すことで亀裂は更に大きく開口して転倒層の基部を破壊（節理面等の引張り破壊）し、斜面は不安定化することになる。

転倒層基部の破壊の進行は一連の分離面を形成し、開口亀裂への流入水による間隙水圧を広い範囲で伝播するようになる。最終的に、降雨時には開口亀裂や不安定岩塊底部全域に間隙水圧が作用するようになり崩壊に至るものと考えられる。
