## 8. 平成 15 年 7 月熊本県水俣市土石流災害の実態

(株)荒谷建設コンサルタント ○山下祐一・岡本 晋・崎田博史

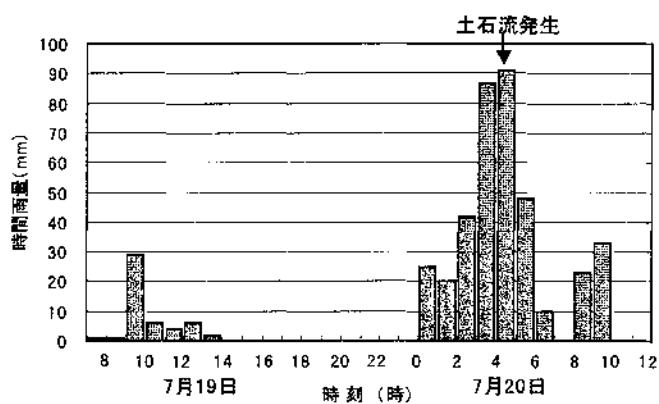
宝川内（ほうがわち）集（あつまり）地区に近い熊本県深川雨量観測局によるところ、7 月 19 日から雨が降り始め、7 月 20 日の未明から 20mm 以上の雨となり、午前 3 時から午前 4 時の 1 時間に 87mm、午前 4 時から午前 5 時にかけては 91mm のきわめて強い雨を観測した<sup>1)</sup>。土石流はこの強い雨が降り続く午前 4 時 20 分ごろ発生した（図-1）。

図-1 平成 15 年 7 月 19 日～20 日の降水量

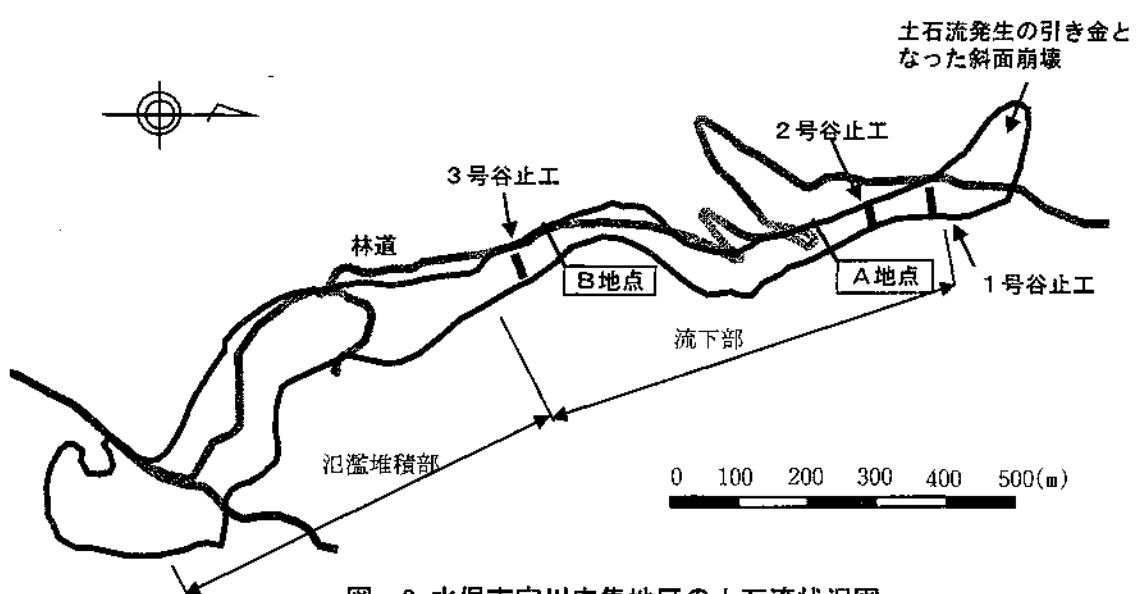
集川は矢城山（標高 585.9m）を源頭部とする流域面積 1.2 km<sup>2</sup>、流路延長 3.3 km、平均渓床勾配 8.6° の河川である。流域の地形は、合流する宝川内川の合流部（標高 79m）から標高 158m 付近まで谷底地形の堆積地となっており、それより上流は谷地形となっている。宝川内集地区及び土石流の状況図を図-2 に示す。

図-2 水俣市宝川内集地区の土石流状況図

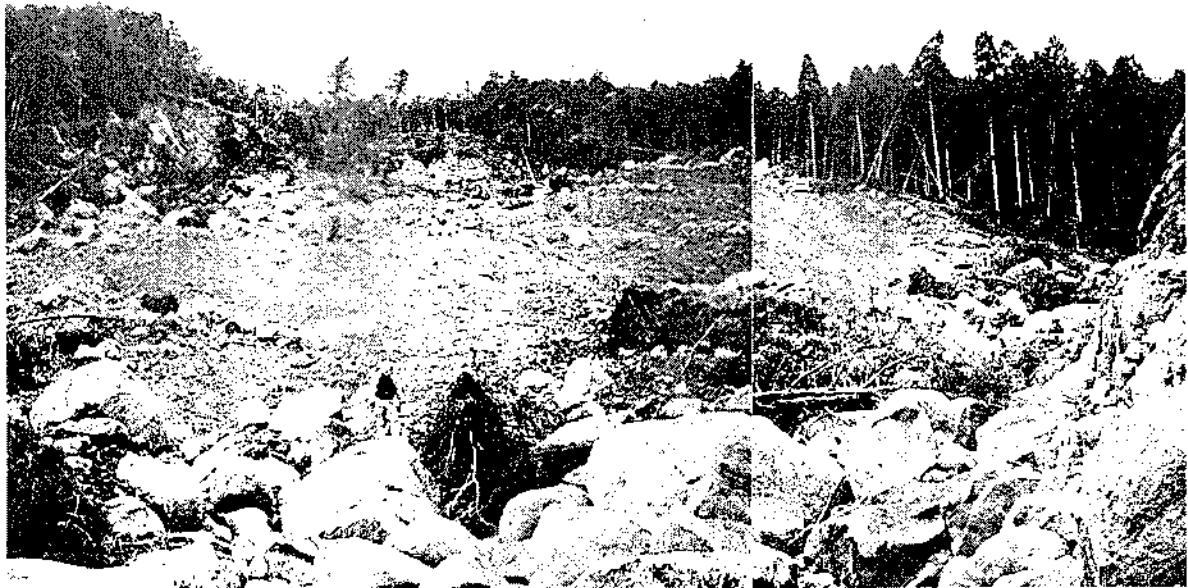
斜面下部の鏡肌上となった斜面は $30^{\circ}$ 位の勾配を示し、地質は凝灰角礫岩からなる。凝灰角礫岩は風化が進んでおり、軟岩状になっている。斜面上には湧水箇所が認められたり、崩壊土砂の流下で鏡肌上を呈するところもある。したがって、崩壊土砂はこの斜面を滑り台のようにして流

写真-2 崩壊地全景及び下部斜面状況

下したことが想定される（写真-2）。

崩壊の要因は地形・地質の影響を強く受けたものと考えられる。特に、崩壊地の上部の安山岩は新鮮な部分と風化した部分が混在するのに対して、崩壊地下部の軟岩状の不透水層になる凝灰角礫岩が存在していることが要因となったと考えられる。

崩壊は斜面の安山岩と凝灰角礫岩の境界付近に、多量の雨が流れ込み、凝灰角礫岩が不透水層の働きをして、多量の地下水を貯留し、地下水位を上昇させ、崩壊したと考えられる。また、崩壊斜面の下部の凝灰角礫岩は軟岩状の不透水地層であったため、その上を崩壊土砂が移動するときかなり大きな過剰間隙水圧を発生させ、見かけのせん断抵抗角を低下させ、 $30^\circ$  の斜面を一気に流動したと考えられる。

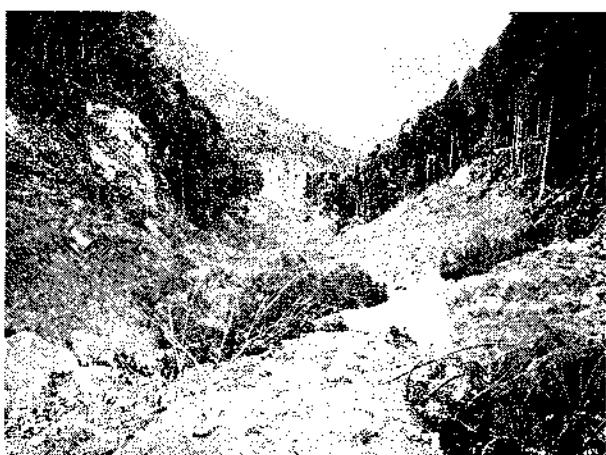
集川中流の右岸斜面から崩壊した多量の土砂は斜面下部を滑り台として土石流化し、左岸に崩壊土砂をせり上げながら流下した（写真-3）。しばらくは左岸側に土石流をせり上げながら流下したが、溪流が右側に蛇行したところで今度は土石流が右岸側にせり上げながら流下し、さらに溪流は左岸側に蛇行するとともに土石流も左岸側にせり上げながら流下した。最後に溪流は氾濫域に入るが、そのときも溪流は右岸側に蛇行したため、土石流は右岸側にせり上がるようにして流下してい

写真-3 左右岸にせり上がりながら流下した土石流の痕跡

る。渓流の蛇行により、土石流の水深は土石流のせり上がりにより右岸と左岸でかなりの高低差（最大 10m 程度）を生じていることから、土石流の流下特性は地形に大きく左右されることがわかる。また、高低差は土石流の土砂濃度や速度にも関係している。このことは今後の水理実験やシミュレーションで検証することが必要と思われる。

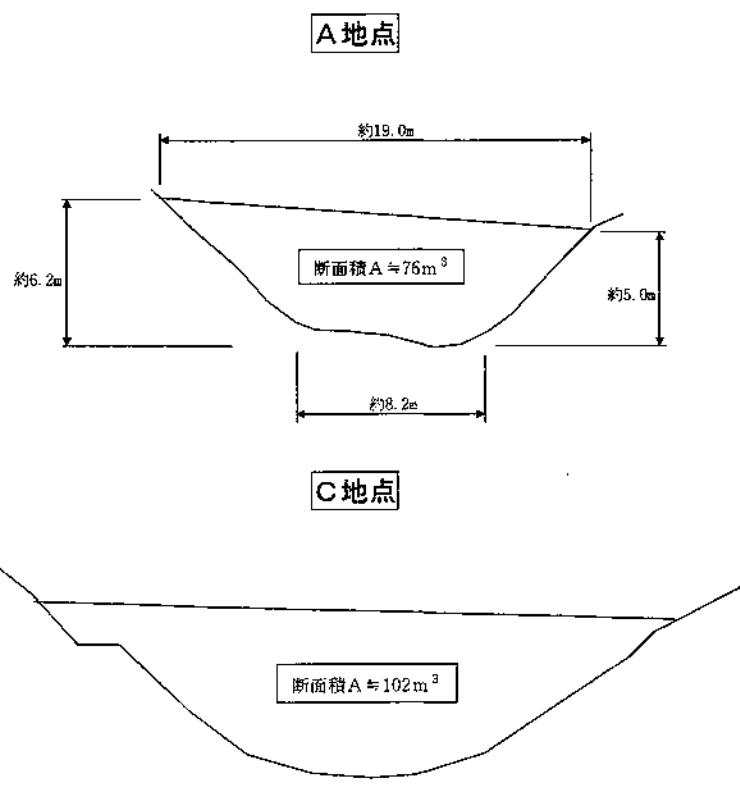
土石流発生部から氾濫区域までの流下部の渓床勾配は平均 13° であるが、かなりの起伏を示している。図-2 で示した A 地点での渓床勾配は 20° 、B 地点の渓床勾配は 10° となっている。両地点のそれぞれの断面と土石流の水深を示したものを見図-3 に示す。A、B 地点の渓床勾配、断面積、径深から土石流の速度及びピーク流量を求めてみると、A 地点での土石流の速度は 12.8m/sec、ピーク流量 940m<sup>3</sup>/sec であり、B 地点の速度は 9.2m/sec、ピーク流量 945m<sup>3</sup>/sec となり、いずれもピーク流量はほぼ同じで流下したことが推定できる。

図-3 土石流流下部断面図

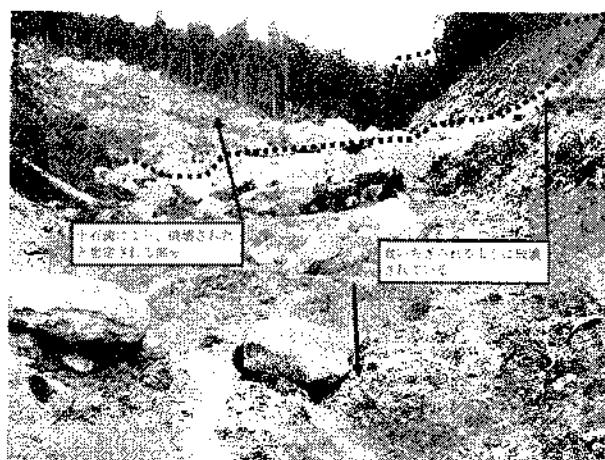
このうち、深層崩壊地直下の 1 号谷止工は破損しているものの、多くの巨レキをせき止めている。これは崩壊土砂が土石流になる直下に位置したため、速度もそれほど速くなく、渓床勾配も比較的小さいため多くの巨レキを捕捉することができたと思われる（写真-4、写真-5）。

写真-4 土石流発生部直下の 1 号谷止工の  
破損状況

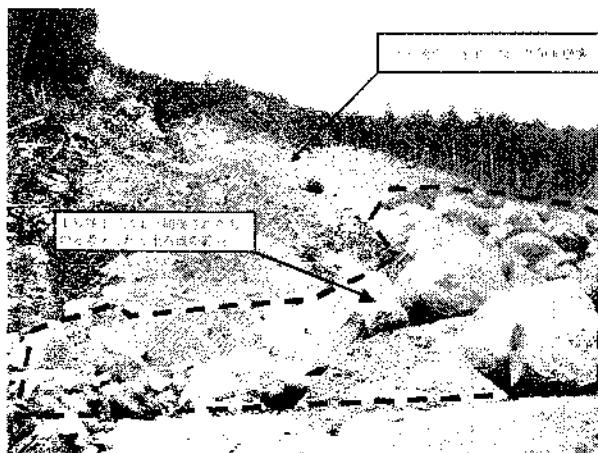
写真-5 1号谷止工による転石等の補捉状況

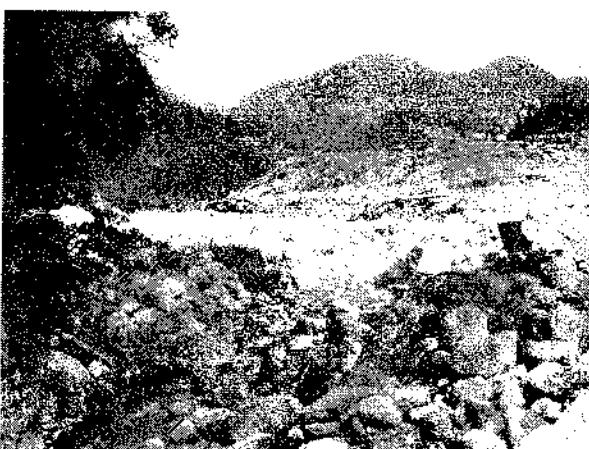
渓流が右側に蛇行するときに、土石流も右岸側にせり上がり、渓床よりも15m高い高台まで達し、氾濫した。この高台には大きな転石ではなく、泥流主体であった。これは氾濫区域に達して渓床勾配が小さくなり、土石流速度も低下した理由と思われる（写真-8）。

写真-8 気象開始点下流から見た高台への氾濫状況
