11. 岡山県総社市の舞鶴層群採石場斜面で起きた崩壊の地質的特徴

Cause of debris landslide in the hornfelsic mudstone quarry in Soja City

岡山大学理学部 ○鈴木茂之
京都大学防災研究所 諏訪 浩
株関西総合環境センター 山本裕雄

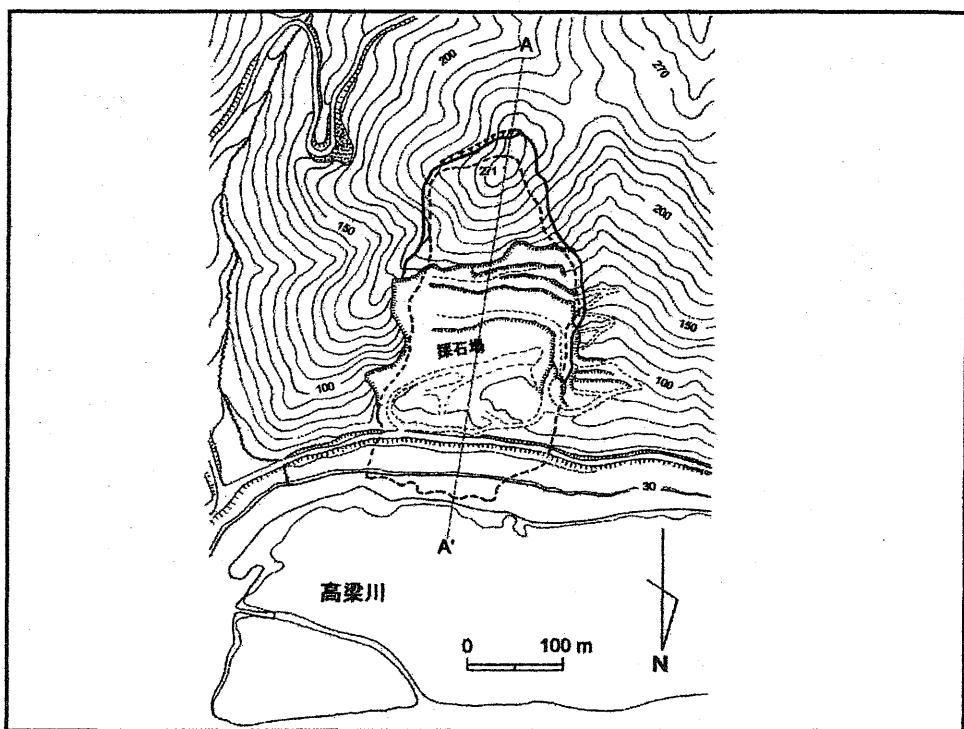
図-1 崩壊地とその周辺の地形

高梁川が開析した谷地形の斜面にあたる（図1）。曲流した高梁川の攻撃斜面にあたるために、40°程度の急斜面をなす。斜面の頂部は山地に続く。山地は吉備高原に属し、頂面として尾根状からやや広がりをもった平坦な地形が残っている。

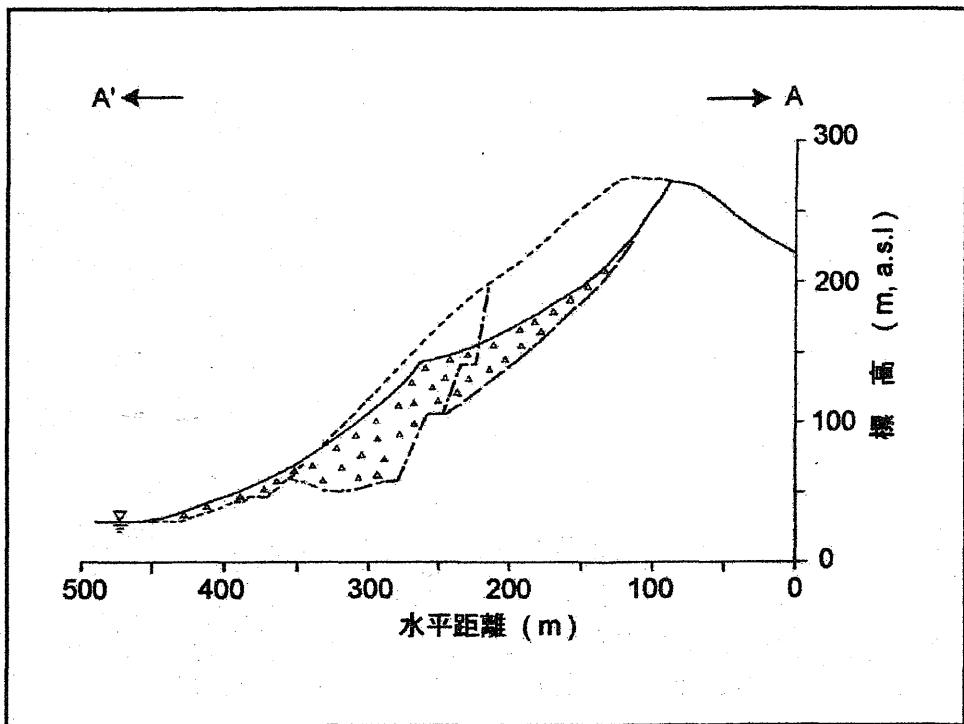
採石場は南北方向に伸び、南側の斜面を採掘していた。図2では崩壊前後の地形を比較している。崩壊は初め下部からおこり、上部の山頂部分にまで達した。最大崩壊厚みは約50mであった。崩壊地の上部である山地の頂部付近では厚さ数mの深さまで風化帯が存在する。岩石は黄褐色からクリーム色に変色し、クラックはこまかくはいっている。崩壊した部分の基底は風化帯よりさらに深い岩盤中にまで達している。風化帯だけの崩壊でなく岩盤にまで達する巨大崩壊であることがわかる。地層はほぼ東西方向で北に30～40°傾斜し流れ盤をなし

図-2 崩壊地の地形断面図。原地形、崩壊前と後の地形を示す。

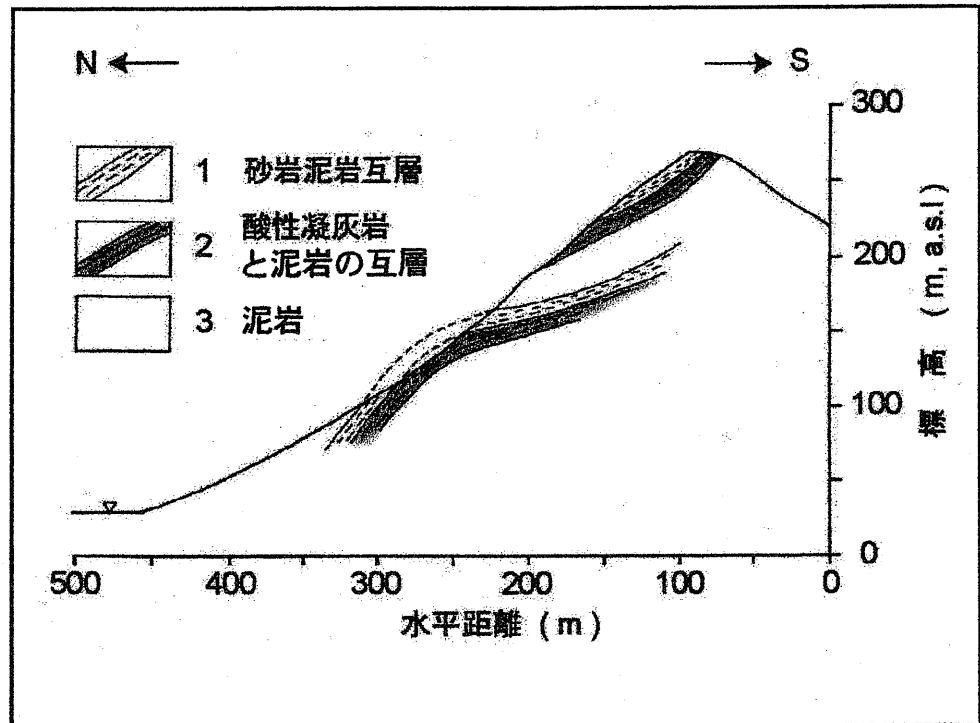
図-3 崩壊地の地質断面図

ている。図3の地質断面図と比較すると、崩壊地の底面は層理面に近い方向の斜面をなしている。側方崖は両側とも急傾斜でほぼ南北を向く。発生当時、降雨や強風などの気象による直接的な影響はなかった。

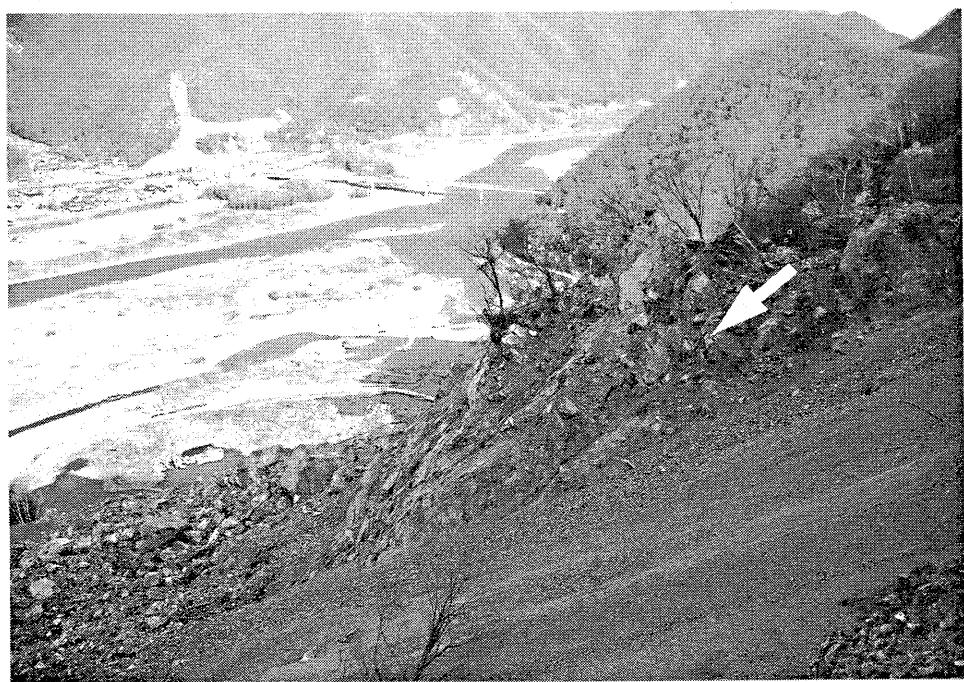
写真1 崩壊地を上から見た所。層理に平行な流れ盤をなすクラックが認められる。

層理面：砂岩や酸性凝灰岩と泥岩が互層する部分に発達している。級化層理をなす砂岩の単層の下限はシャープである。本崩壊地ではホルンフェルス化による再結晶作用によって単層どうしが密着しており、層理面に沿って必ずしも割れやすくなっていない。しかし連続性があまり良くないものの、層理面に沿ったクラックは所々認められる（写真1）。

大規模崩壊の誘因として、諏訪ほか（2003）は、むしろ降水の少ない時期の乾燥した条件下起きていること、本崩壊の時刻に近づくほど前兆としての小崩壊や落石が頻発するようになったということから、岩盤が齊藤（1968）の言う3次クリープを昂進させていたためであることを示している。崩壊した斜面下方側の岩盤が採石によって取り去られていながら、すぐに崩壊しなかったのは、岩盤としてはむしろ良好であり、層理面方向のすべり面が形成されるのに時間がかかったためと推測される。そのため層理面方向のクラックが少しづつ伝播してゆき、大きなすべり面に成長した際に大規模崩壊に至ったと考えられる。
