## 15. トッピング変状の機構解析事例

A Case Study ; Analysis of Toppling Structure

応用地質株式会社 ○高柳 朝一、山原 茂雄

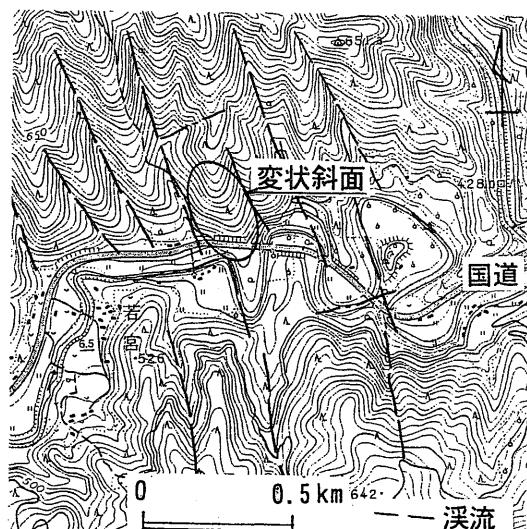
図-1 変状斜面周辺の地形

変状斜面周辺の溪流や尾根の発達には、図-1に示すように、特徴的な傾向が認められる。溪流の多くは北北西-南南東方向に発達し、一部はこれらと直交する東北東-西南西方向に発達する。この溪流の発達方向は、地山を構成する結晶片岩類の片理面の走向方向と直交する方向に一致するものである。

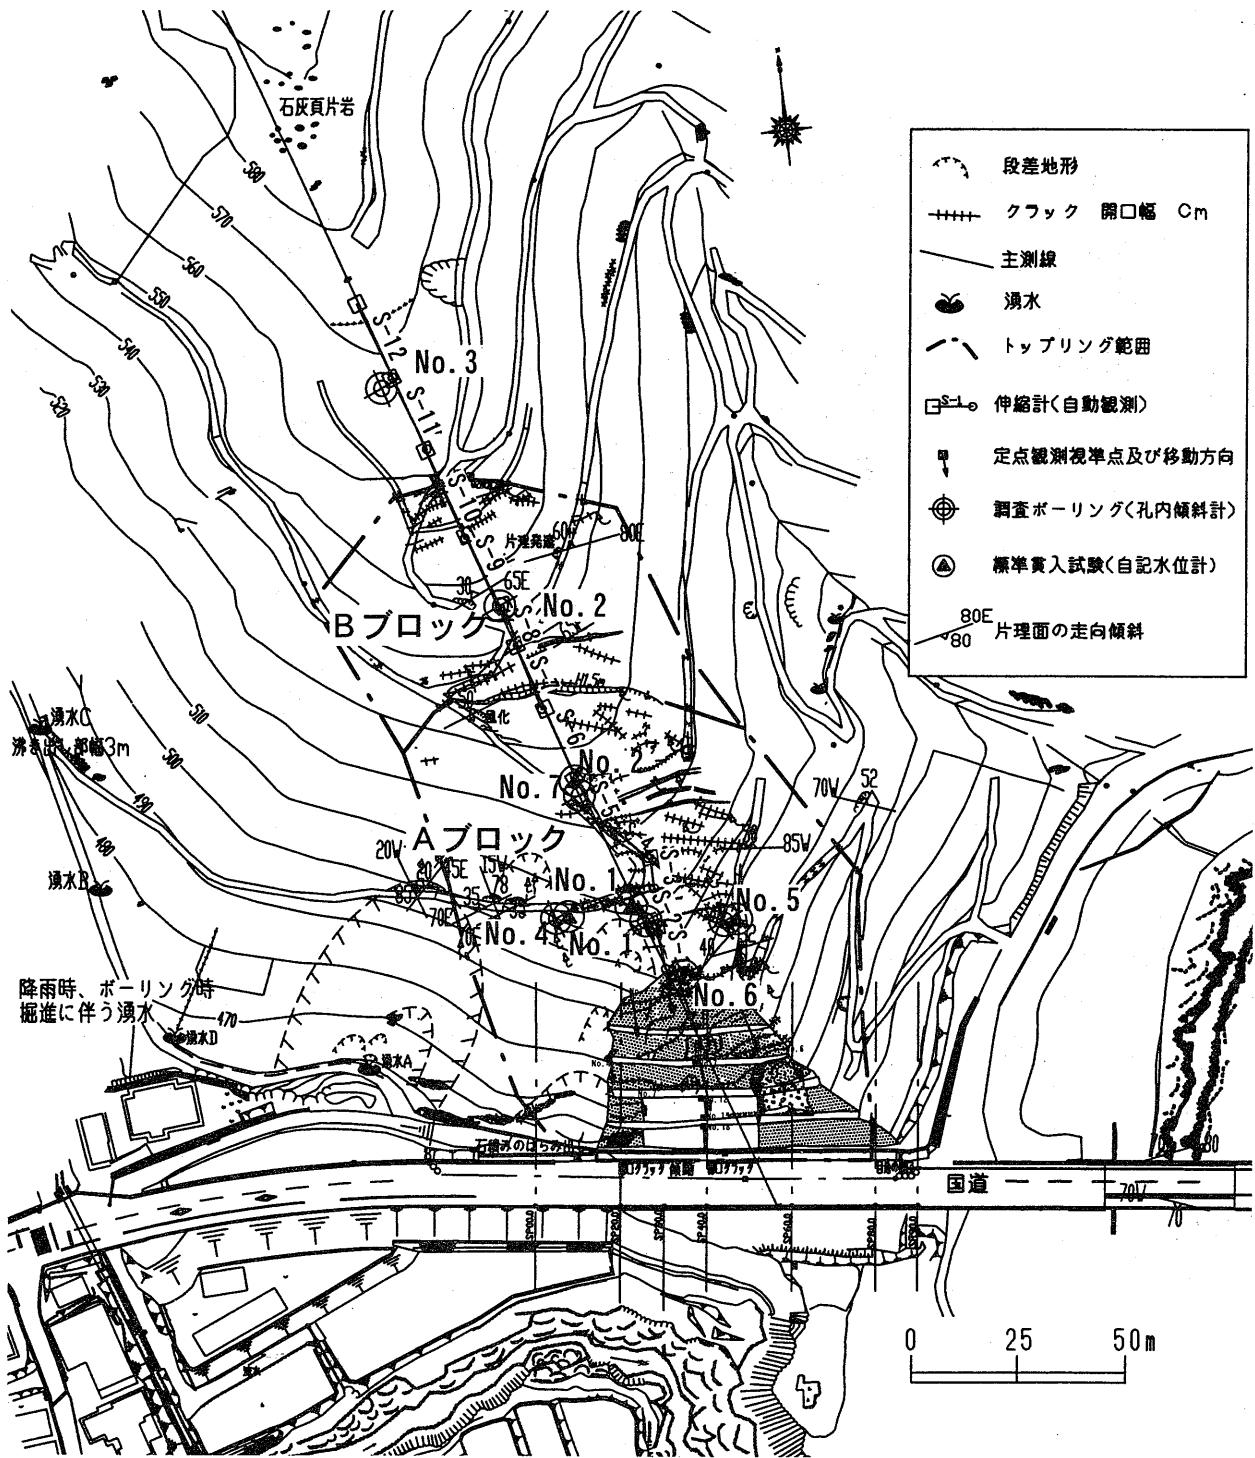
図-2 変状箇所平面図

変状は、平成14年1月7日に、国道法面のモルタル吹付部や自然斜面に多数の開口クラック、頭部に延長約40mに渡って段差1.0m~1.5m、開口幅1.0mの滑落崖も認められた（図-2、写真-1参照）。その後、これらのクラックは徐々に発達した。クラックの多くは山側に小崖を持つトッピングに特有のものであった（写真-2参照）。

変状ブロックは、斜面上部に段差を有する顕著な開口クラックの分布状況、地表変状、動態観測結果等から総合的に判断してAブロック及びBブロックとした（図-2、図-3参照）。

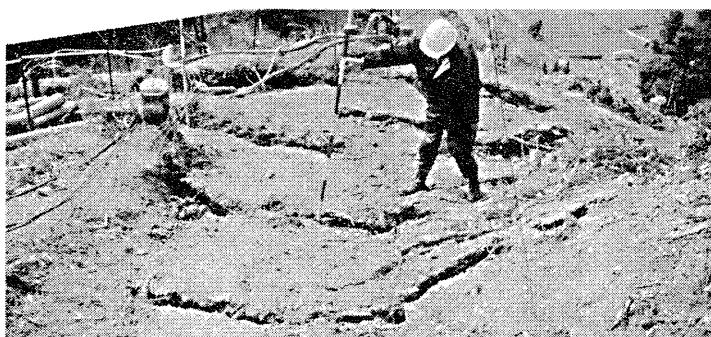
写真-1 無数に生じた開口クラック

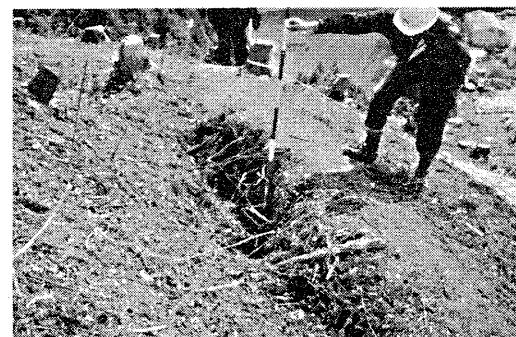
写真-2 トップリングに特有な山向き小崖を有する開口クラック

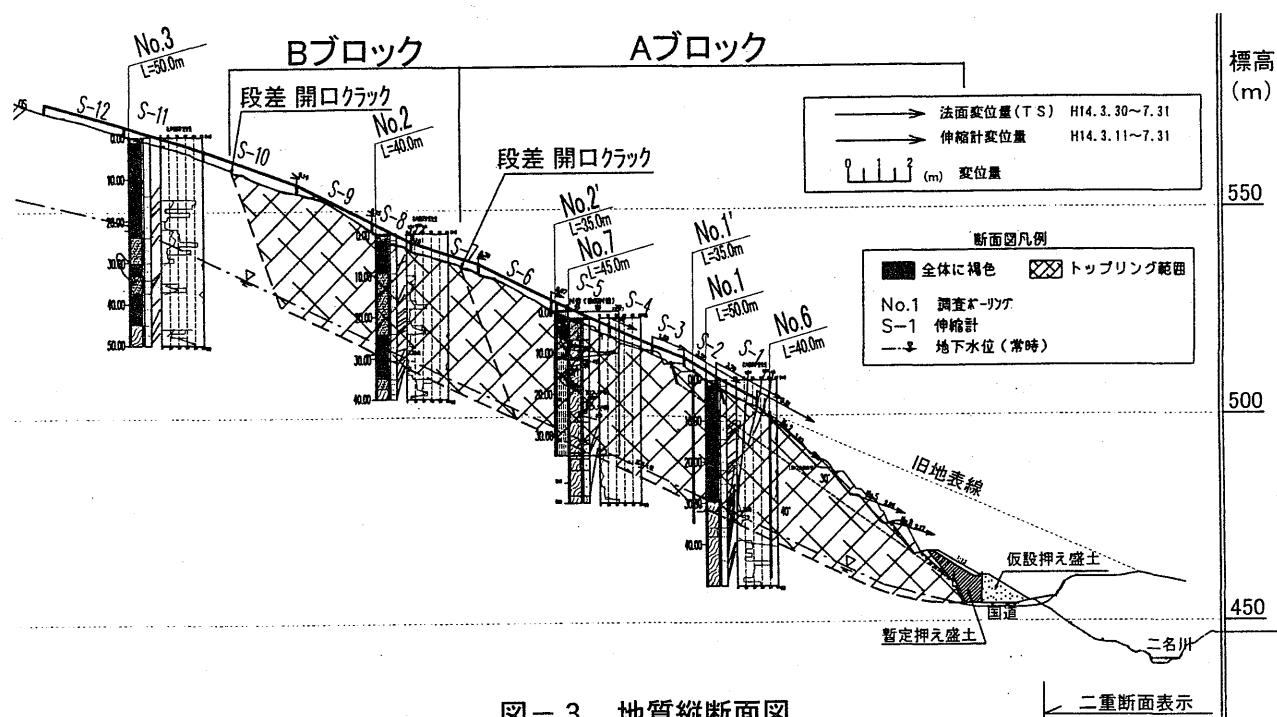
図-3 地質縦断面図

地山を構成する地質は、三波川帯の黒色片岩が主体で緑色片岩や石灰質片岩を挟在する。片理面構造は、河床部の新鮮硬質部では走向が概ね東西方向で、傾斜は北側に70°前後であり、斜面に対しては受け盤構造となる。この傾斜は深部から地表に向かって急傾斜から緩傾斜となり、斜面内のクリープ変形が確認される。

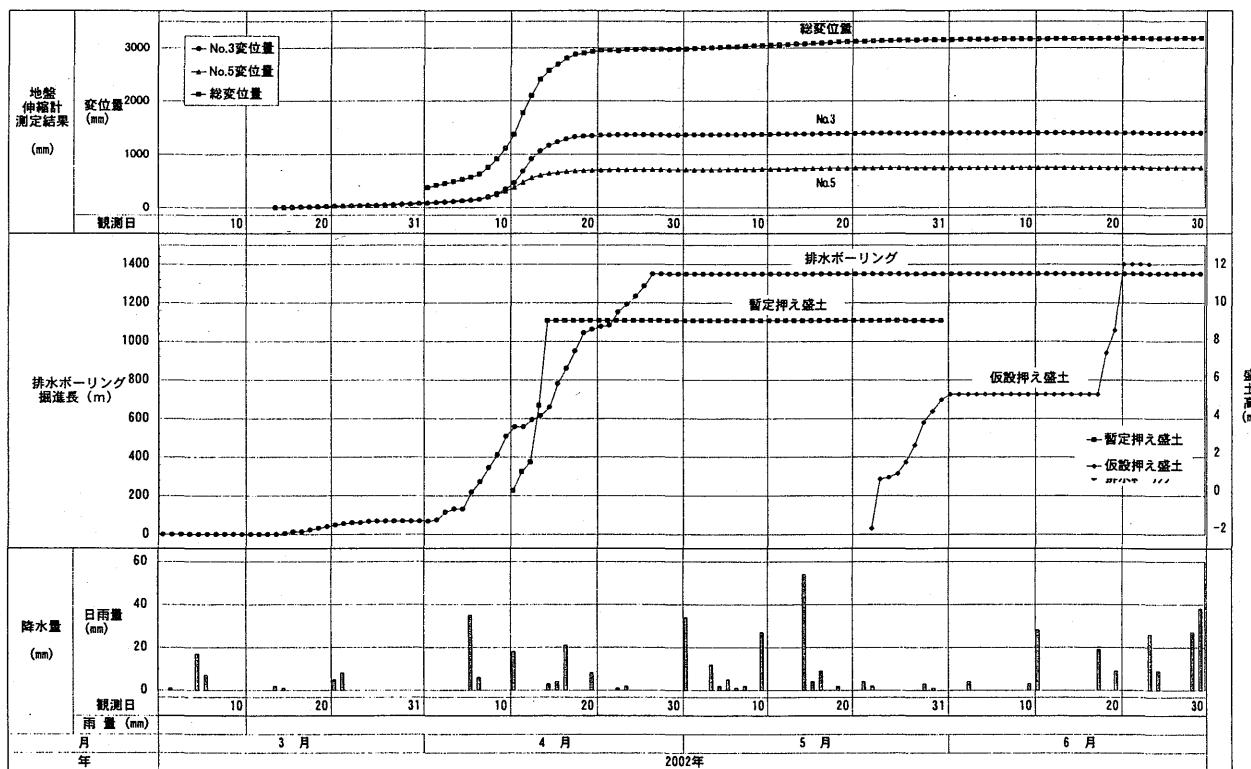
図-4 地盤伸縮計の変位量と応急対策工の施工状況

伸縮計は、Aブロック内の法肩部より連続してBブロック外部まで12基を設置した。変位量は図-4に示すように、4月上旬から中旬にかけて極めて大きくなり、最終的な総変位量が約3mとなつた。しかし、これらの変位量も応急対策工の施工により徐々に微少な値となつた。変位量は斜面下方ほど大きかつたが、これは開口クラックが斜面下方に多数生じたためである。

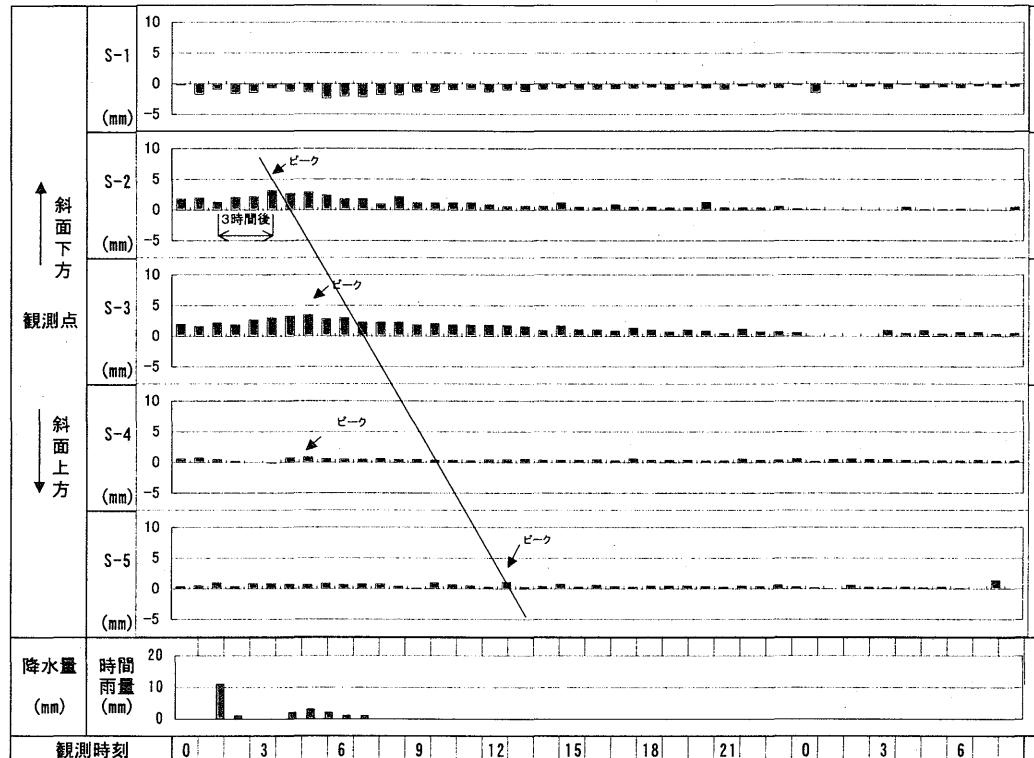
図-5 降雨時における地盤伸縮計の変位状況 (H14.4.17~4.18)

また、降雨時の変位は、図-5に示すように、雨の降り始めから3時間後に、斜面下方の伸縮計S-2の変位速度がピークに達した。その後、斜面上方の変位が追随する形となっている。これは、斜面下方が先に傾倒し、開口クラックの隙間を埋めるように変位が斜面上方へ波及するといったトップリング特有の現象を示していると想定される。なお、伸縮計S-1の圧縮側（斜面上方）の変位は、不動杭直上にできたクラックの開口によるものである。

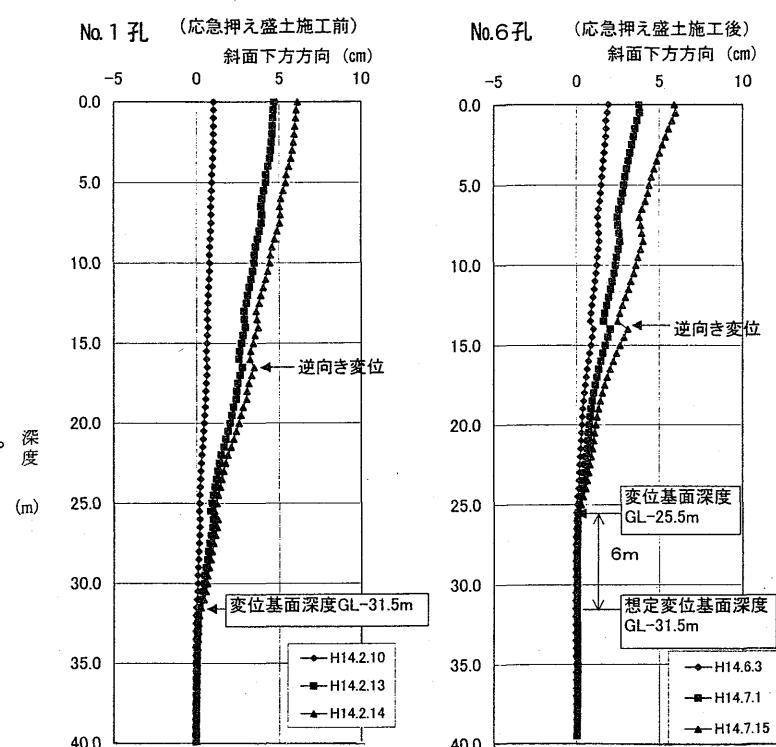
図-6 孔内傾斜計の変位グラフ

応急押え盛土施工前後の孔内傾斜計の変位状況を図-6に示す。ここで、盛土施工前と施工後の観測孔が異なるのは、当斜面の変位量が大きく、盛土施工前に設置した観測孔が測定不能となったため、盛土施工後に近接した位置に観測孔を再設置したことによる。

トップリングの変位は地すべりのようなせん断変位が発生せず、斜面下方へ傾倒する変位となる。押え盛土施工前と施工後の変位基面深度を比較すると、施工後は変位基面

深度が6m上昇している。これは押え盛土により、地山深部が安定化し、変位の基面が上部へ移行したためであると考えられる。このような変位基面深度が変わる現象は、弱層に沿ってすべり面が形成される地すべりとは異なるもので、トップリングの特徴であるといえる。

また、深度15m付近において斜面下方の傾倒と逆向きの低角度の変位が生じている。この逆向き変位は、トップリング中の岩盤が一枚板となって傾倒するのではなく、岩盤中の横断節理により、部分的に破壊されていることを示唆する。

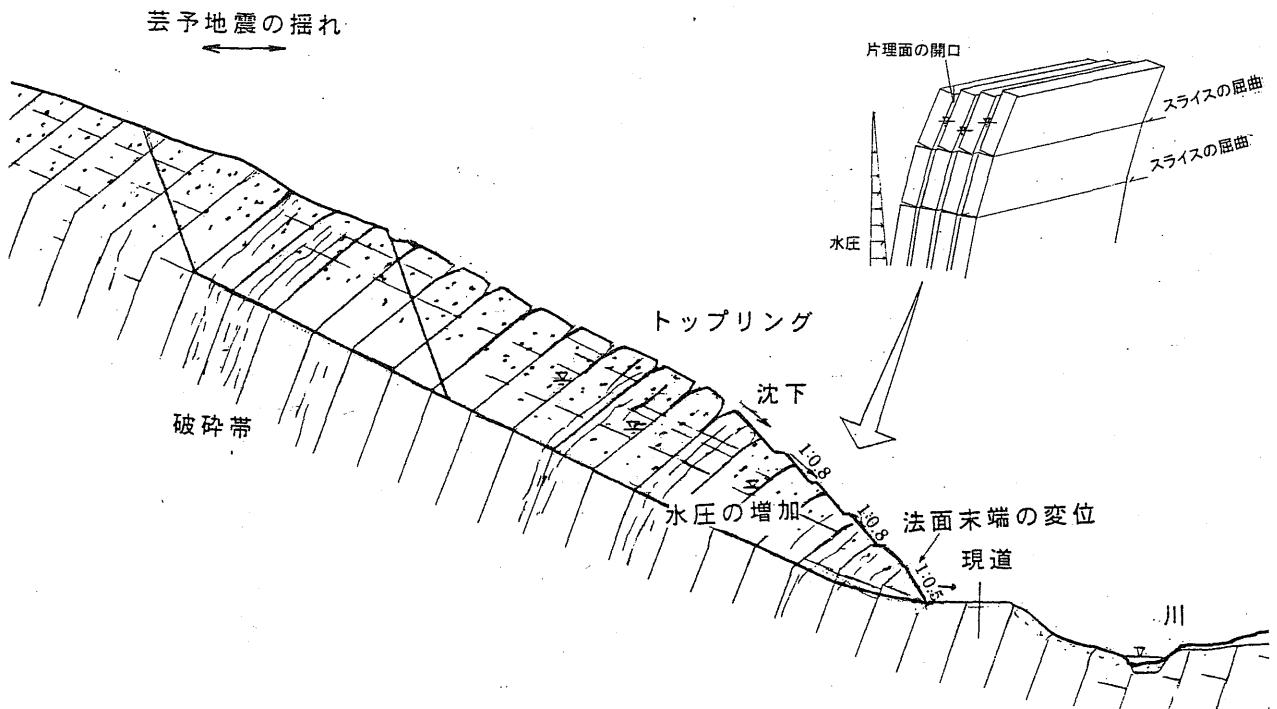
図-7 変状の発生機構想定図

変状の発生機構は図-7に示すように想定される。また、変状の特徴に、開口クラックの延長方向は片理面の走向に概ね一致し、開口クラックは尾根の東側斜面に多く分布し、西側斜面には少ない点がある。変状の発生過程を以下にまとめる。

- ①長年の風化作用により、地山が脆弱化し、クリープが進行していた。
- ②約20年前の道路改良に伴い、法面最下段が勾配1:0.6で、2段目以上が勾配1:1.0で掘削され、法面下部が解放されて不安定化が始まり、またクリープの進行も早まった。
- ③平成13年3月24日の芸予地震による震度5強（久万町）の大きな揺れで岩盤中の割れ目が開口し、雨水が流入しやすくなった。
- ④その後、夏期～秋期での降雨により岩盤中の割れ目に雨水が浸透し、地山に水圧が作用し傾倒が進み出した。
- ⑤地山の変位は、平成14年2月中旬からの融雪や豪雨による浸透水の水圧が作用し、さらに大きくなってしまった。
