# 11. 切土応力開放に伴う風化残積土の斜面崩壊事例

A case study of slope failure on the residual soil resulting from stress relief

(株)エイトコンサルタント

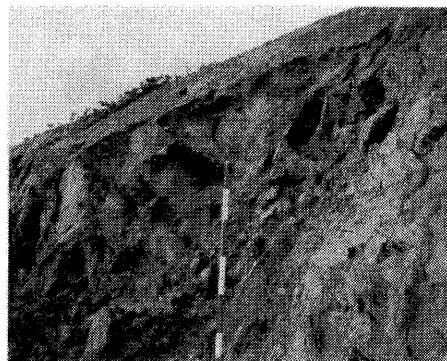
- ①当初設計勾配は、地山の風化状態や周辺施工事例などを参考にして 1:1.2 であった。
- ②現在の切土面は暫定 2 車線用仮設切土として施工されたもので、土砂の標準勾配 1:1.0 で H13/7~8 月頃に切土したところ、小段内での小崩壊が頻発した(写真-1)。
- ③非常に軟質な風化残積土と介在する針鉄鉱シームが崩壊の原因との現地判断により、1:1.5 勾配で切り直しを行った。
- ④この結果、施工直後は安定していたものの、時間の経過と共に再び崩壊が発生したため、更に切土勾配を緩くして 1:1.8 で再切り直しを実施し、H15/6 月に一応の暫定切土が竣工していた。
- ⑤しかしながら、1:1.8 でも竣工直後からのり面全体で小段や法尻の張コンにクラックが発生し、変状はしだいに拡大していることが観測された(写真-2)。
- ⑥続いて H15/7/21 のまとまった降雨後に、のり面中段部にまとまった規模のすべり崩壊が生じ、更にその後の H15/8/31 頃の降雨で、崩壊部が後退して新たな段差亀裂も発生している。

写真-1 1:1.0 切土時の崩壊状況

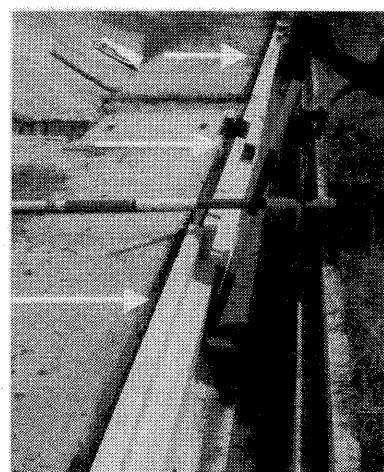
写真-2 施工後ののり尻水路の変形

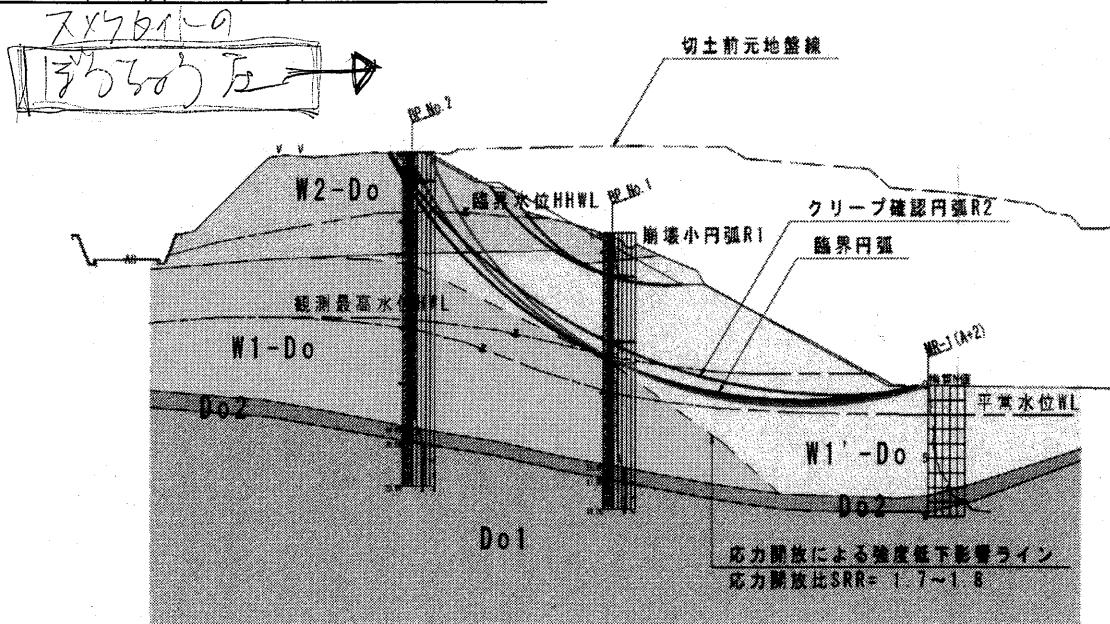
図-1 A 測線地質断面図 (S=1:500)

この結果、図-1 に示すように風化土(Wx-Do)は切土前の層厚で 19~23m と厚く分布し、基盤となる粗粒玄武岩(D01)は褐色風化した D<sub>H</sub> 級軟岩状を呈することが判明した。また、のり面中間部の BPNo.1 は GL-9m 付近まで孔壁の押し出しが認められ、特に GL-8.5~9.5m 間は顕著な孔壁押し出しが確認された。この深度は応力開放比 SRR=1.7~1.8 に相当する。

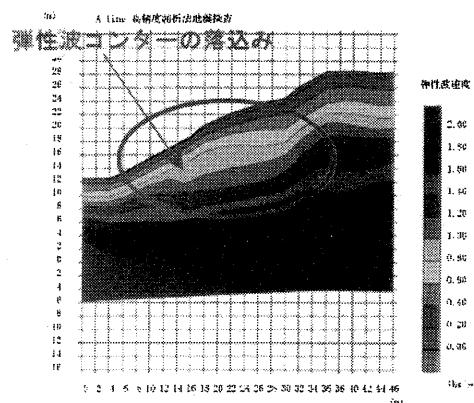
図-2 弾性波高密度解析結果

弾性波探査の結果、図-2 に示すように A 測線では切土による応力開放によって、のり面に沿った弾性波速度の低下が認められた。Vp=1.0~1.2km/sec ラインの落込みがのり面中央部で最も大きく、これは BPNo.1 で孔壁の押し出し現象を生じた深さと一致している。

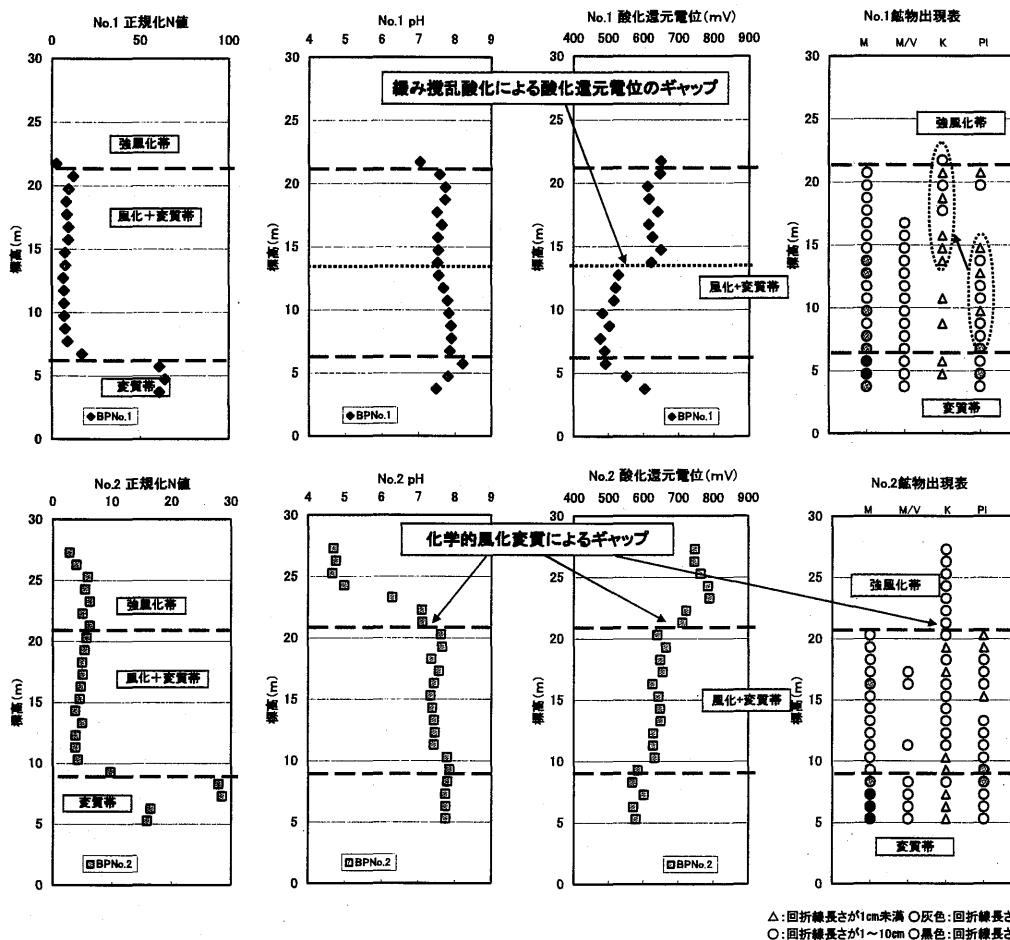
図-3 風化残積土のX線分析結果

ボーリングコア X 線分析の結果、最上部の強風化帯を除いて、膨潤性粘土鉱物の代表例である”スメクタイト”や”バーミキュライト”的ピーカーが明瞭に認められ、鉱物学的に応力開放に伴う強度低下が著しい基盤岩であることが判明した。

特に BPNo.1 では、図-3 上段に示すように風化+変質帶(=風化土 : W1-Do)内に pH や酸化還元電位の不連続面が認められた。この深度は、ボーリング中の孔壁押し出し深度や弾性波速度低下部と同一深度である。酸化還元電位が相対的に高い(=好気的)ということは、応力開放の影響

で緩み搅乱酸化が生じたことを表している可能性が考えられる。

また変質帯(=風化岩:Do1)では、風化作用によるスメクタイトや斜長石の消失が顕著でなく、熱水変質の影響がはっきりと残っている。岩片状の試料からもスメクタイトのピークが明瞭に確認できることから、基盤岩はそれ自身の貫入に関わりのある熱水に侵されて強く変質しており、ほぼ普遍的にスメクタイトを含んでいると推測できる。そのため風化作用への耐性も弱く、深部まで比較的短時間で粘土化・脆弱化しやすかったものと推測できる。

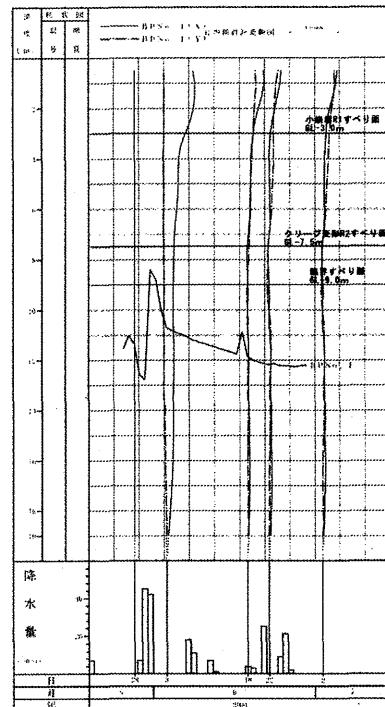
図-4 No. 1 孔内傾斜計変動図

図-4 の孔内傾斜計変動図に示すように、短い観測期間ながら降雨後に弱い累積変位が観測された。いずれも変位速度は 1~2mm/月と低調であり、変動種別では変動 C (潜在変動：初期安全率 PFs=0.98~1.00)に相当する。

なお、BPNo.1 にて自記水位計観測を実施した結果、図-4 に併記しているように、5 月末のまとまった降雨時に明瞭な水位上昇が観測された。

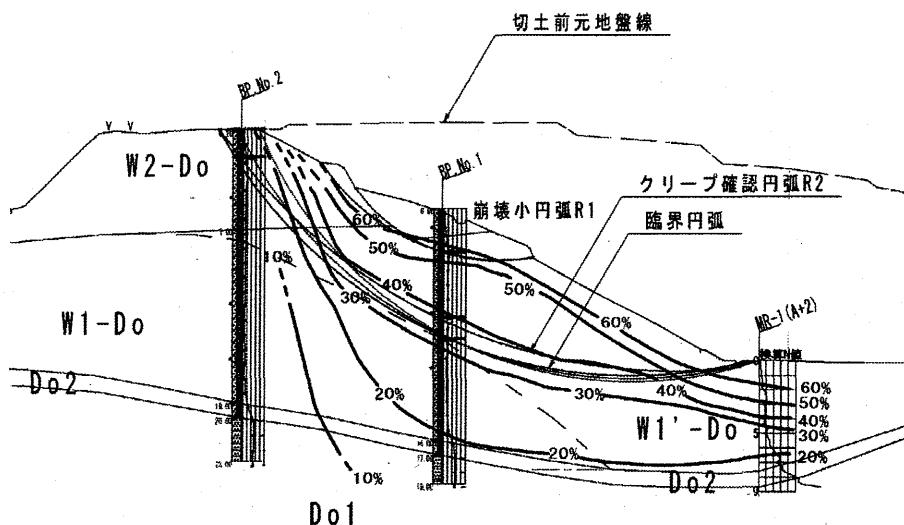
図-5 切土前地形の  $V_p0$  に対する  $V_p$  低下率

図-5 は、切土前地形の推定  $V_p$  を  $V_{p0}$  と仮定した場合の  $V_p$  低下率である。

この仮定条件では、必然的に切土高の大きいのり尻部の  $V_p$  低下率がもっとも大きくなるが、のり面中央付近の  $V_p$  低下率もやや大きくなっている、現状のクリープ変位を示している円弧と  $V_p$  低下率  $\geq 30\%$  を示している部分が概ね一致していることがわかる。

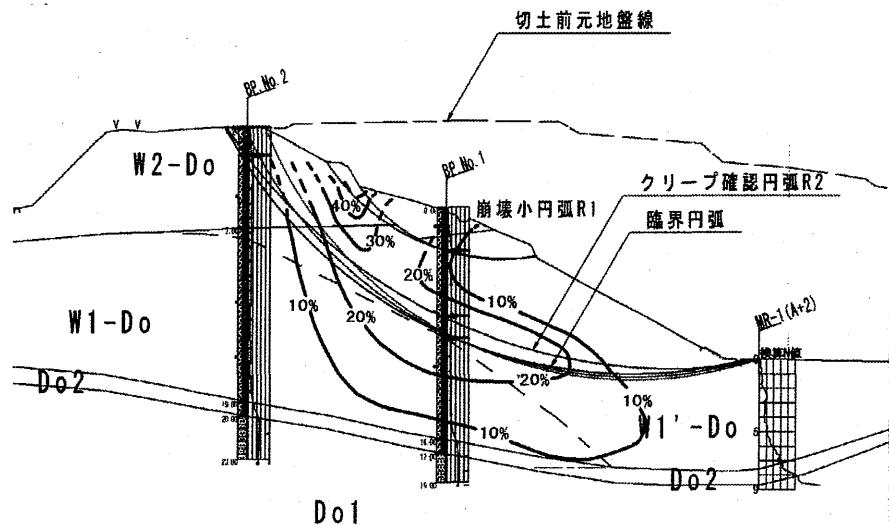
図-6 切土斜面に沿った  $V_{p0}$  に対する  $V_p$  低下率

一方、切土によって切土斜面なりに均質にゆるみが発生したと仮定して、このときの推定  $V_p$  を  $V_{p0}$  に設定した  $V_p$  低下率が図-6である。

図-6 では現状斜面の変形の最も顕著なテンションクラックゾーン(崩壊小円弧 R1 の頭部)の  $V_p$  低下率がもっとも大きい。また、 $V_p$  低下率 20% コンターからは、強度低下がクリープ円弧 R2 に沿って斜面末端部に進行している途中過程を示しているように読み取れる。

同時に、BPNo.1 のすべり変位深度位置や孔壁押し出し部、また既往事例の応力開放比 SRR = 1.8<sup>2)</sup>とも非常に調和的な結果となっている。

このような  $V_p$  低下率コンター分布は、クリープ変位自体の原因とともに、応力開放に伴うゆるみ攪乱の進行=強度低下を反映しているものと考えられる。

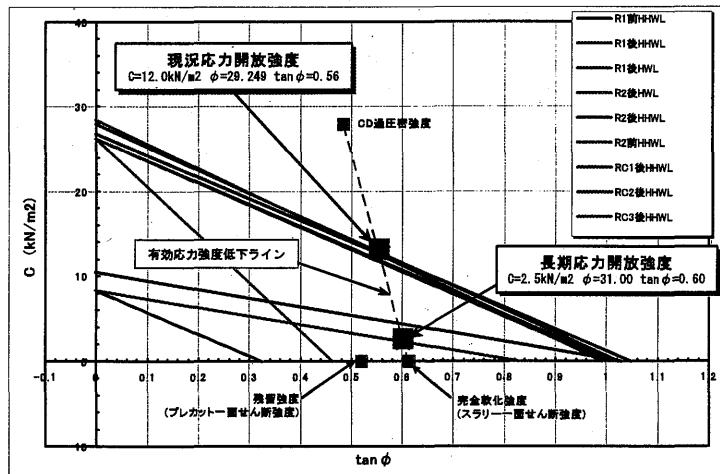
図-7 強度低下を考慮した安定解析  $C-\tan\phi$  図

現状の応力開放強度は、のり面変状範囲や変位速度等の現場条件を満足するよう繰返し計算を行い、臨界円弧の  $C-\tan\phi$  直線群と有効応力強度低下経路との交点とした。これを図-7 の  $C-\tan\phi$  図に示す。

これは、地山の不攪乱ピーカ强度と完全軟化強度との中间的な値であり、切土後に発生した変位量の小さなせん断面の強度としては妥当な強度と判断できる。

ことから、4 車線完成断面の解析・検討に用いる「長期応力開放強度」は、のり面小崩壊円弧 (R1) の  $C-\tan\phi$  直線と低下経路の交点とした。

なお、4車線完成断面で採用した対策工法は、切土勾配を 1:1.5 として、抑制工＝頭部排土+横ボーリング工、抑止工＝アンカー工としている。

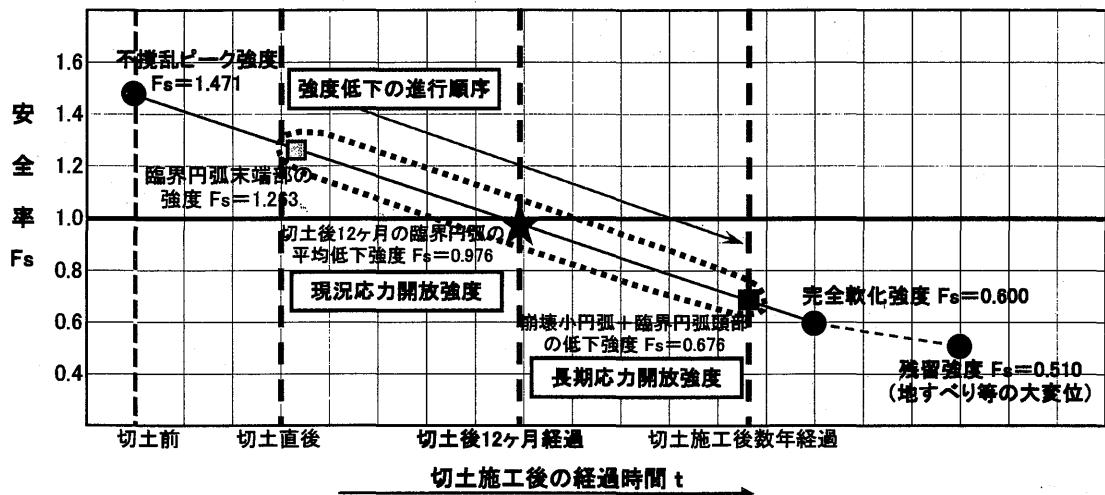
図-8 斜面内の強度低下進行の概念図

このように斜面内の強度低下が進行していく状態を、斜面の安全率  $F_s$  と切土後の経過時間  $t$  で概念的に示したのが図-8である。

変状斜面の強度範囲から推定される局所安全率は、箇所によって  $F_s=0.676\sim1.263$  を示しているが、全体を平均すれば  $F_s=0.976$  であり、これが図-7で設定した現状(切土後 12 ヶ月経過)の応力開放強度となる。一方、今後強度低下が進行すれば安全率範囲は全体に右下に移行し、最終的には軟化強度付近まで低下していくものと考えられる。長期応力開放強度の粘着力  $C'$  は、残留係数  $R=0.9$  にほぼ対応し、切土斜面の長期安定を評価する上で妥当な強度と判断した。
