12. 鉄道活線沿い斜面での崩壊予測と危機管理体制

A Case Study of Landslide Prediction and Crisis Management near
Moving Railway Slope.

応用地質(株) ○高柳 朝一
土佐くろしお鉄道(株) 細川 光

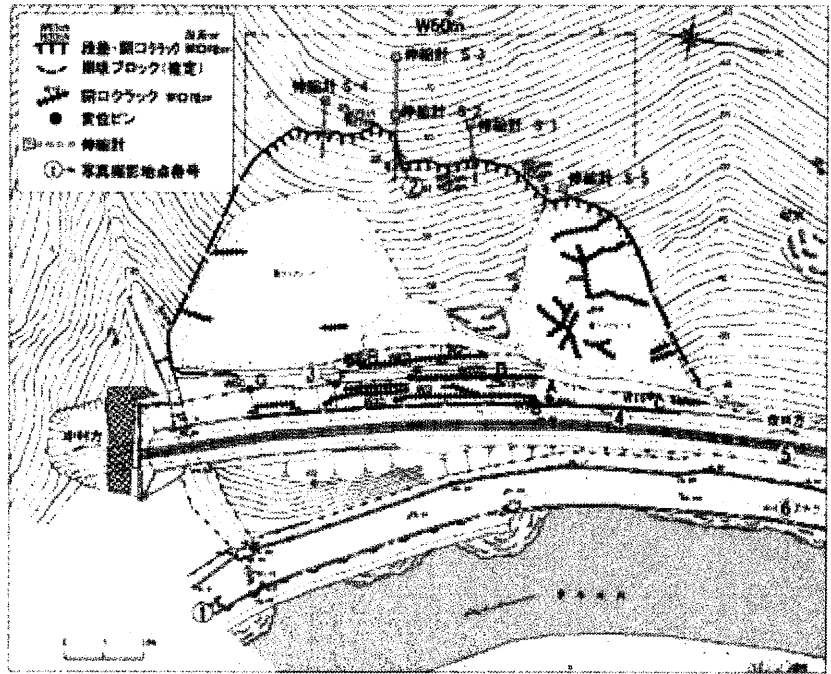
図-2 変状発生状況平面図

変状は、12 月 1 日、土佐くろしお鉄道の保線係員による路面からの点検で初めて確認され、急きよ、斜面全体を踏査した。この結果、斜面全体に渡って開口クラックが確認された。変状の発生状況を図-2 に示す。

①自然斜面の開口クラック（写真-2）

自然斜面にはほぼ 50m に渡って連続する新鮮で段差を有する開口クラックが発達する。この開口クラックより上部には、地すべり的な変状は認められなかった。

②土留擁壁天端（小段）のクラック、沈下（写真-3）

土留擁壁は 2 段で施工されているが、特に下部擁壁天端（小段）では、開口クラックの発達が顕著で、幅 5～20cm、天端に対して小段が相対的に 10～20cm 沈下している。

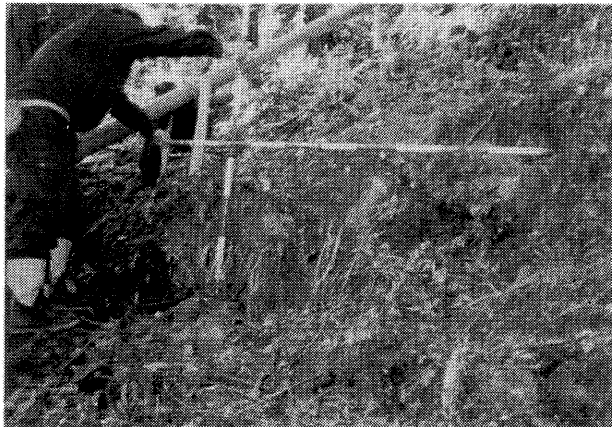
写真-2 伸縮計 S-2 に近接する開口クラック

応急対策工として、開口クラックに雨水の浸透防止を図るためのシートを設けた。また、傾斜30~40°の斜面での点検が速やかにできるように巡回路を設けた。

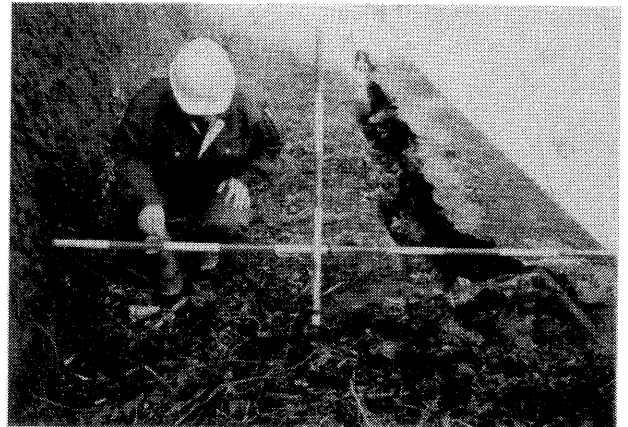
写真-3 土留擁壁天端の開口クラック

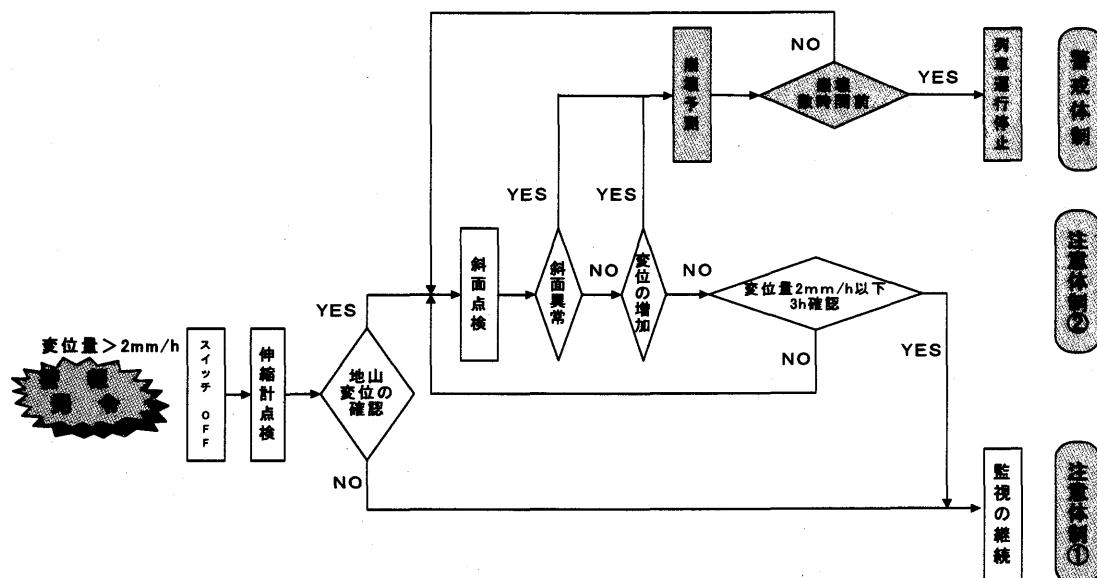
図-3 伸縮計警報発令時の対応フロー

自然地山に生じた開口クラックの変位量を測定するため、伸縮計5基を設置した。これらの伸縮計は変位量が2mm/h以上となった場合は、線路脇に設置した警報や回転灯が作動するようにした。また、伸縮計の警報が発令した場合の対応は図-3に示す流れとした。

斜面監視は、現地に土佐くろしお鉄道の保線職員2名を常駐させ、異常の有無を確認することとした(注意体制①)。また、伸縮計の警報が鳴った場合は、専門業者へ連絡し、専門業者が斜面点検を行うこととした(注意体制②)。その結果、変位が増加しており、斜面や構造物に新たな変状が確認されていれば、崩壊予測を行い列車運行停止も検討することとした(警戒体制)。

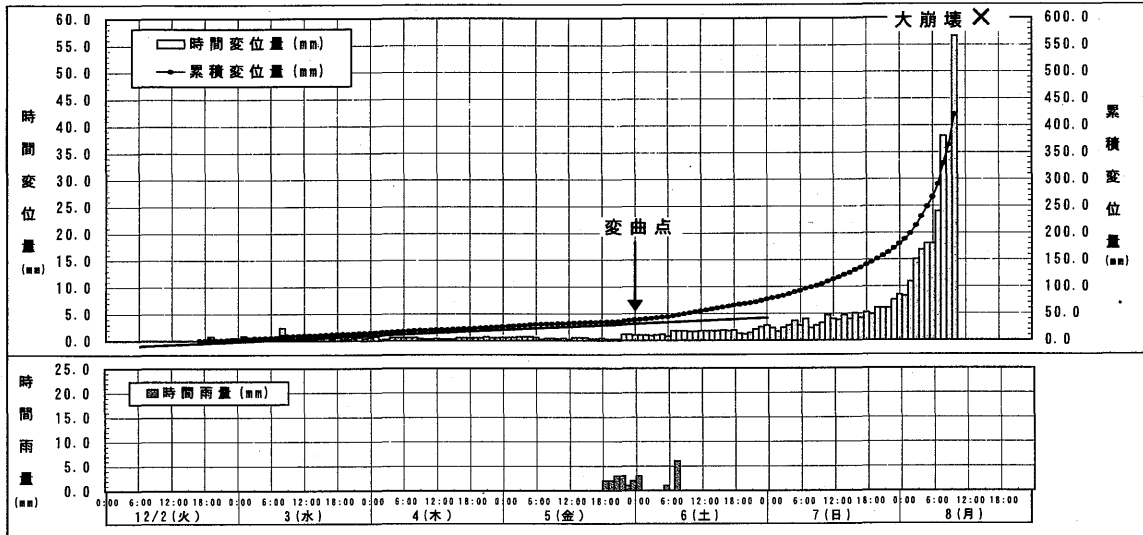
図-4 伸縮計観測結果経時変化図 (S-2)

伸縮計の観測結果として斜面中央部に設置したS-2の経時変化図を図-4に示す。

伸縮計の設置直後の変位量は0.4~0.5mm/hでほぼ一定値であった。これは、開口幅は20~50cmのクラックが連続することを考慮すれば仕方のない値であり、逆に、変位が収束するのではないかと、期待感をもたらす値でもあった。

変位量は12月5日夕方からの降雨により状況が急変した。この降雨は高々23mmであったが、変位量は6日0時を境として増加傾向に転じた。また、6日4:30には伸縮計S-1で2mm/hの変位量を越えたことにより、警報も鳴った。

変位量はその後も増加し、ついに12月8日11:03の大規模崩壊を迎えた。

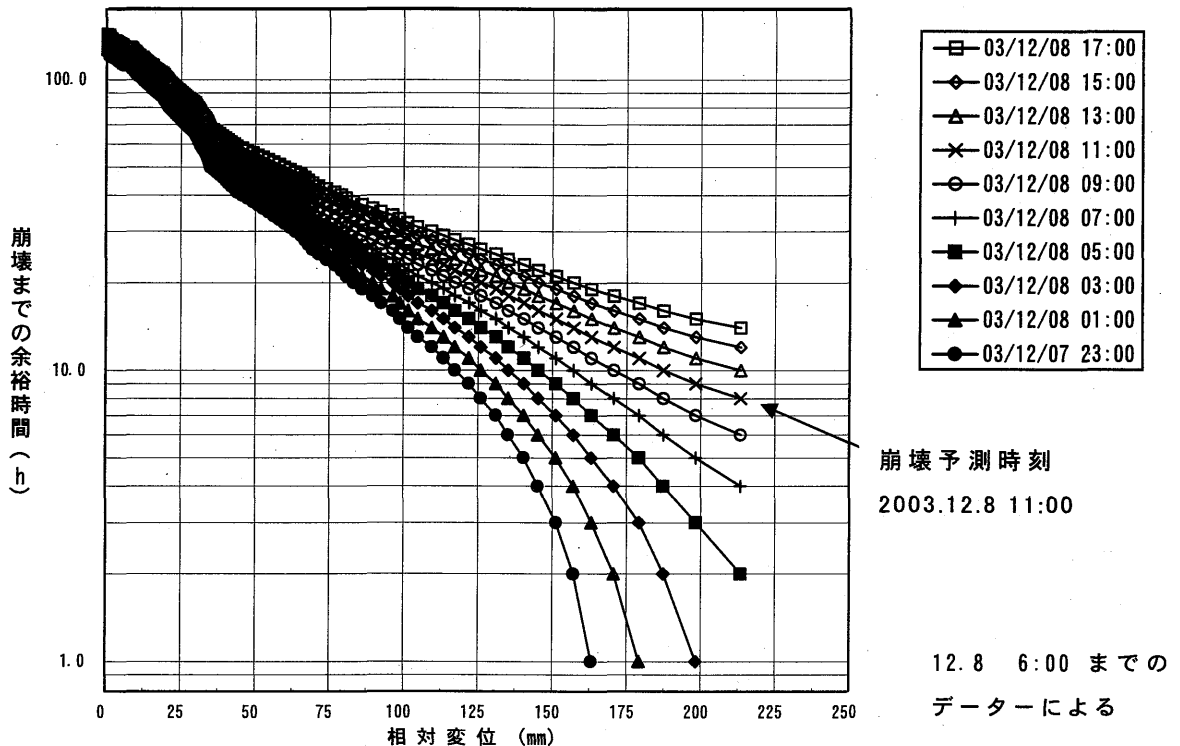
図-5 齊藤の式により崩壊予測図 (S-2)

伸縮計の変位量は、12月7日11:00には4.7mm/hとなった。このため、この時点で齊藤の式による崩壊予測を行った所、崩壊予想時刻は8日10:00~12:00であった。崩壊予測は、その後も適時行ったが、図-5に一例を示すように、いずれも崩壊予想時刻は8日11:00頃であった。

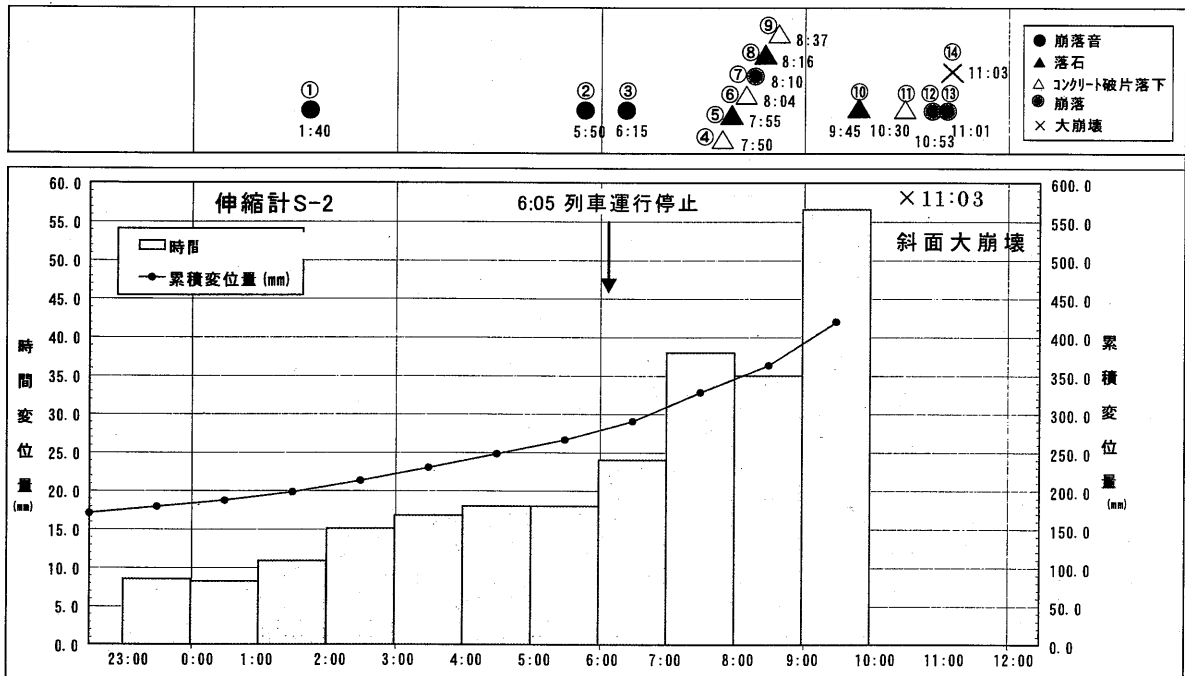
図-6 斜面崩壊日に生じた明瞭な斜面異常の経時変化図

現地での異常発生状況を図-6に示すが、12月8日1:40、5:50と落下音がした。暗闇の中で聞く落下音は極めて不気味であった。2回目の落下音を聞き、さらに伸縮計の変位量も30mm/hと警報発令時の15倍に達していた。ここで、初めて列車運行停止措置をとることとした。

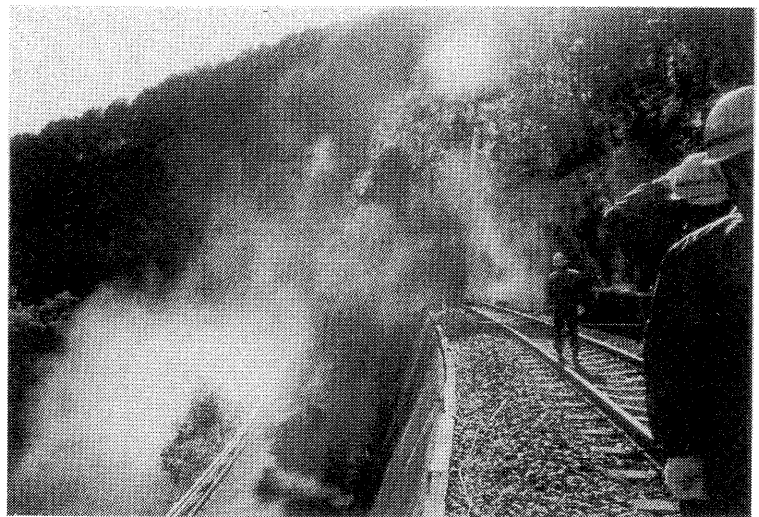
斜面大崩壊は、予想通りの11:03に生じた。崩壊の瞬間を写真-5に示すが、崩壊時は最初に斜面上部で大きな破壊音がした。次に、土煙が上がった。擁壁がゆっくりと転倒した。樹木が立ったまま移動してきた。全体にスローモーションビデオを見ているようであった。天気は、快晴・無風で、太陽の光線がとても眩かった。

写真-5 斜面崩壊の瞬間
12月8日11:03

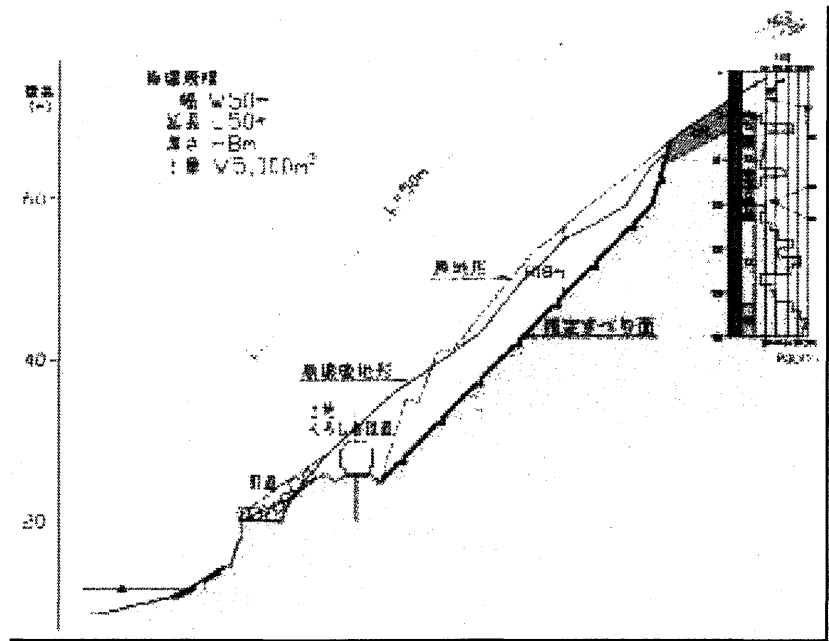
図-7 崩壊後の断面図 主測線

斜面の崩壊は、左側の一部を除き、当初自然斜面で確認された開口クラックを滑落崖として生じた。概略の崩壊規模は、幅 $W=50\text{m}$ 、斜面長 $L=50\text{m}$ 、厚さ $H=8\text{m}$ 、崩壊土量 $V=5,000\text{m}^3$ となる。
