# 1. 熱水変質による風化岩すべりの事例

株式会社ナイバ ○山本和彦 石井秀明 長野恒一  
筒井信博 岩本 晃

An example of weathering-rock slide due to hydrothermal-alteration  
Kazuhiko Yamamoto, Hideaki Ishii, Tsuneiti Nagano,  
Tsutsui Nobuhiro, Akira Iwamoto (Naiba Co, Ltd)

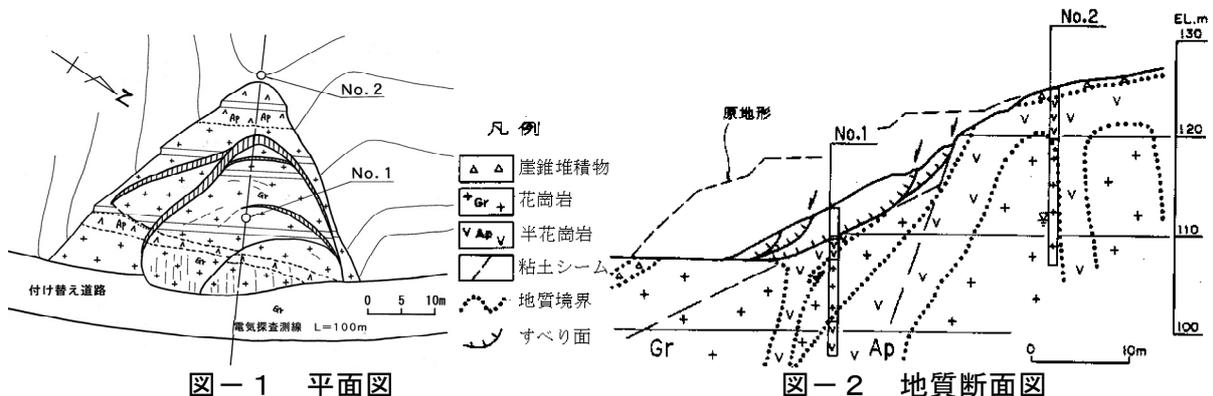
図-1 平面図

切土勾配1:1.5で発生した地すべりの規模は、幅約30m、長さ約25m、厚さ約3mであった。現地踏査によると周辺には、縞状に変質したマサが露出し、その中に硬質な半花崗岩が岩脈状に分布していた。その岩質境界を含む小断層沿いには幅数10cm以下の熱水変質による粘土細脈が流れ目に形成されていた。ここではボーリング調査（2本）とX線回折（粘土細脈）を行った。

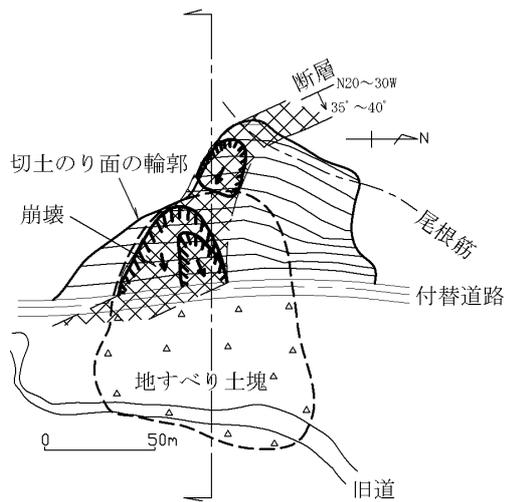
図-3 平面図

付替道路は、地すべりの安定を図るため頭部排土を兼ねた計画であった。地すべり土塊の下部に断層が斜面に対して鋭角に斜交して分布していたため、切土のり面では断層沿いに最大幅50m規模の地すべりが数回発生した。断層破碎帯には白色粘土化する強変質帯が形成されていた。

のり面復旧工法は、切り直しにより移動土塊を除去して背後に残るのり面を補強する工法とし、受圧版とアンカー工による逆巻き工法が採用された。

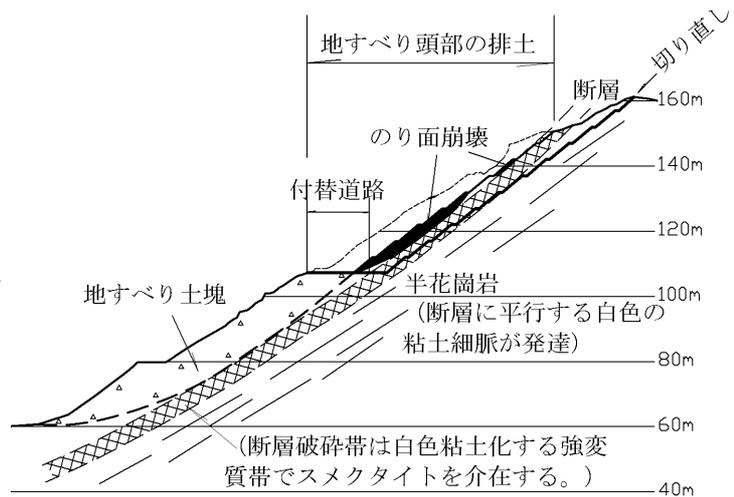
図-4 地質断面図

①熱水変質による花崗岩が脆弱化。②せん断強度の小さいスメクタイトを含む粘土細脈や断層が流れ目状に存在。③崩壊頭部を規制する半花崗岩の存在等が考えられる。

①切土による応力解放と斜面バランスの変化。②降雨時の浸透水による粘土細脈や強変質帯の強度低下等である

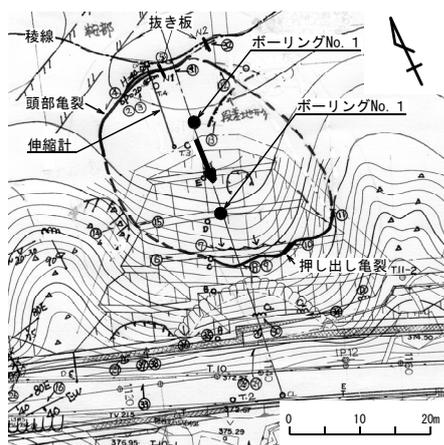
図-5 平面図

頭部亀裂はのり肩から10数mの稜線付近、末端の押出し亀裂は上から4段目ののり面の小段付近に確認し、幅約25m、長さ約30m規模の地すべり範囲を特定した。すべりの方向は、のり面に直交せず東へ約25°程度偏心している。これは元地形の尾根芯方向で層理面の傾斜方向に一致する。

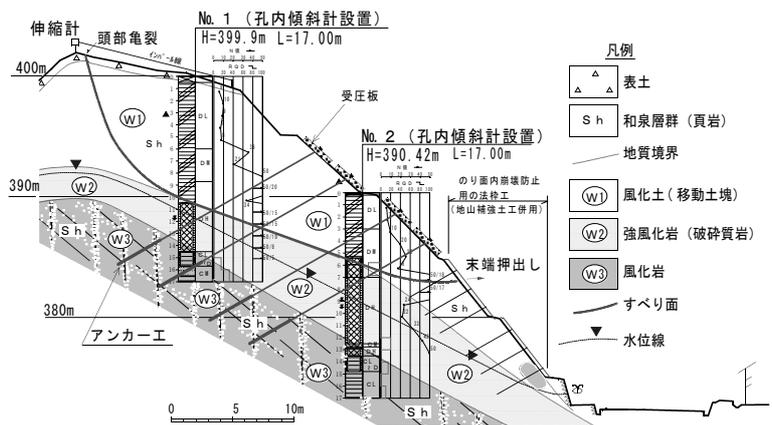
図-6 地質断面図

表層部に褐色系の頁岩の風化土（W1）が厚さ5~10mで分布し、その下位に粘土シームを密に介在する原岩色の強風化岩（W2）、さらに割れ目の多い風化岩（W3）が分布する。孔内傾斜計観測により移動速度は0.3mm/月と極めて小さいものの、W1とW2の境界部でせん断変位を確認し、すべり面形状は2円弧1直線に近似できる。

①層理面がのり面に対して流れ盤構造をなしていること。②粘土シームにせん断強度の小さい膨潤性粘土鉱物（イロト・ヌクタイト混合層）を微量含有していること。③さらに熱水変質作用に関連して厚い風化帯が形成されたと。④元地形が地震時に地すべりや崩壊が発生しやすい尾根地形をなしていること考えられる。
