2. 1999年6月29日における呉吉浦土砂災害から

6年後の斜面状況

Transformation of granite saprolite remained on the slope from occurrence of the slope failure at June 29, 1999 to the present
in Yoshiura, Kure-city

○北川隆司・井上勝史（広島大学大学院理学研究科）

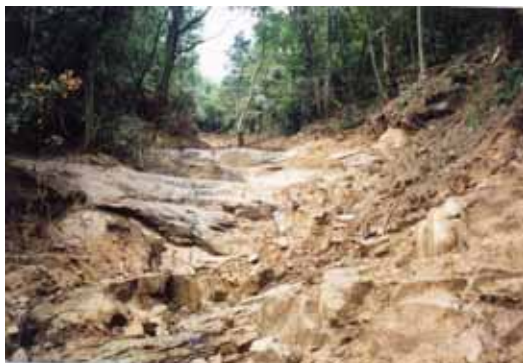
図 1 崩壊直後

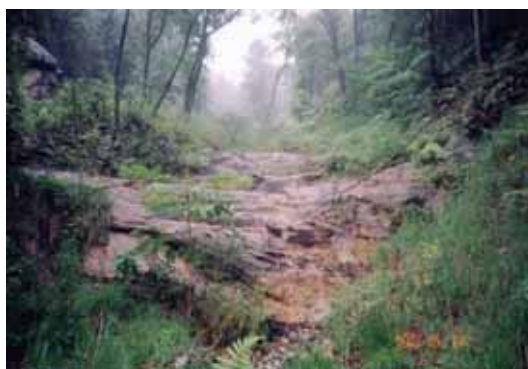
図 2 崩壊から 3 年後

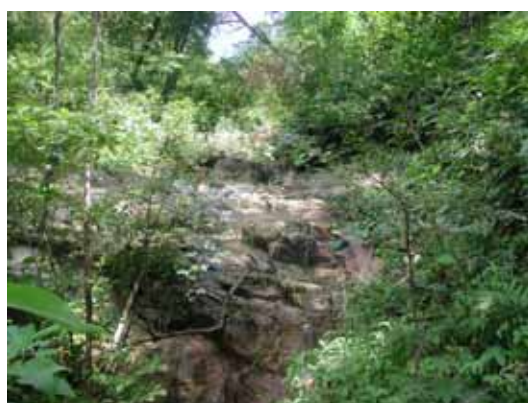
図3 崩壊から6年後

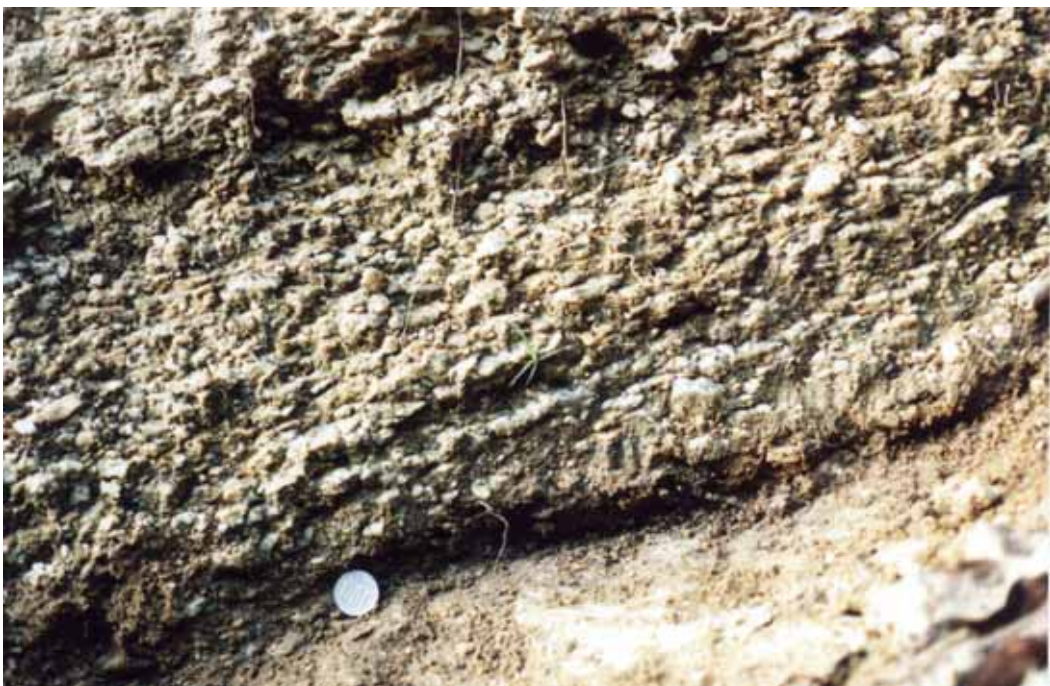
崩壊直後の斜面上に残されている風化花崗岩の様子を薄片観察した。観察した風化花崗岩は、新鮮な岩盤の直上にあるシーティングジョイントの著しく発達した風化花崗岩である(図4)。この部分は微細な割れ目が著しく発達しており、特に斜面の傾斜方向の割れ目が著しい。その薄片観察では、黒雲母が僅かに変質しているが、斜長石、カリ長石はほとんど変質が認められない。しかし、0.1~0.5mmほどの割れ目が沢山発達している。その割れ目には花崗岩の構成鉱物である、石英、カリ長石、斜長石、黒雲母の微細な破片で埋められ、さらにそれらの間には微細な物質により埋められている。

図4 崩壊から残された風化花崗岩
シーティングジョイントの発達

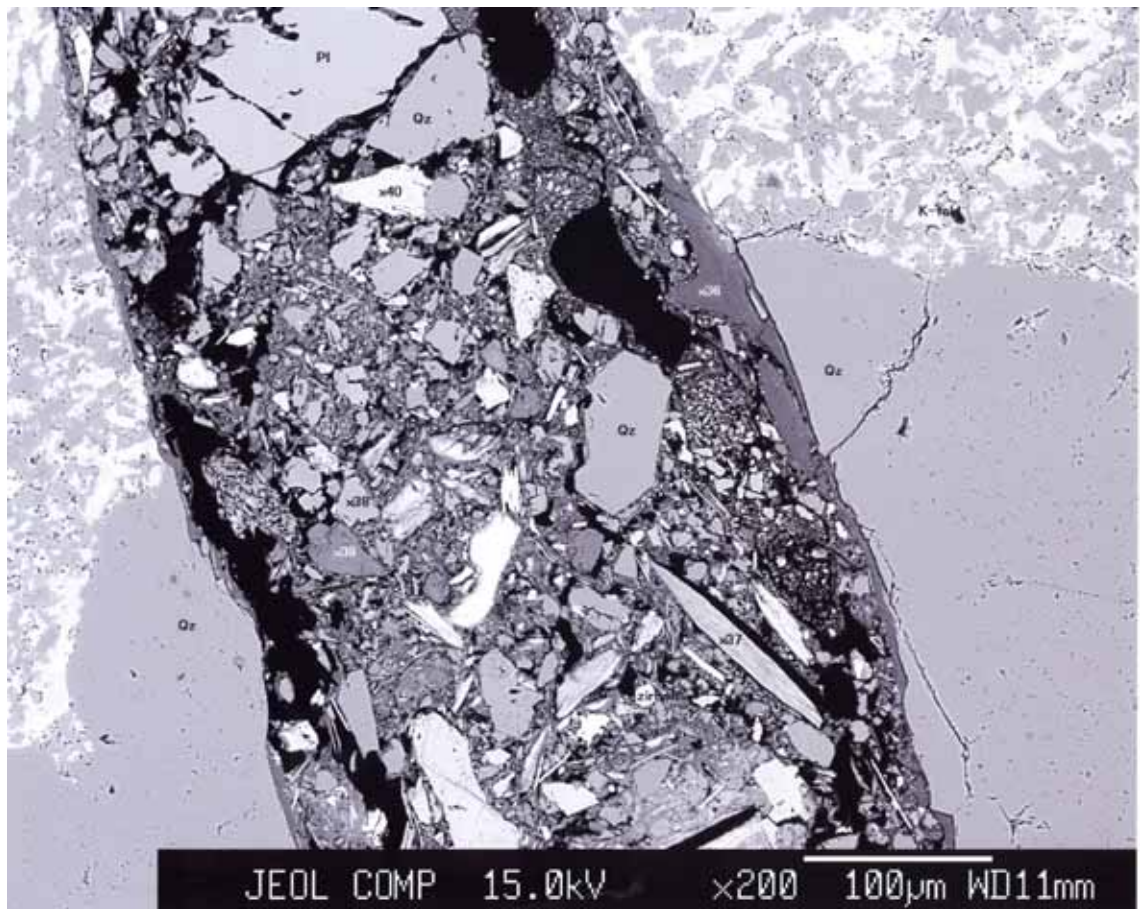
割れ目を充填している物質の二次電子像を図5に示す。各鉱物破片の化学分析をした結果、石英、斜長石、カリ長石、黒雲母(ただし変質している)の破片であることを示した。特徴的なのは、割れ目によって構成鉱物のずれが全く見られないことから、せん断的な割れ目ではなく、ひっぱりにより形成された割れ目であることがわかる。割れ目の両サイドには二次反射の異なる微細な物質が薄く形成されている。また、この物質の二次反射と破片状鉱物の間を埋めている微細な物質のそれとは同じような二次反射を示している。

図5 割れ目を充填している鉱物破片と細粒物質

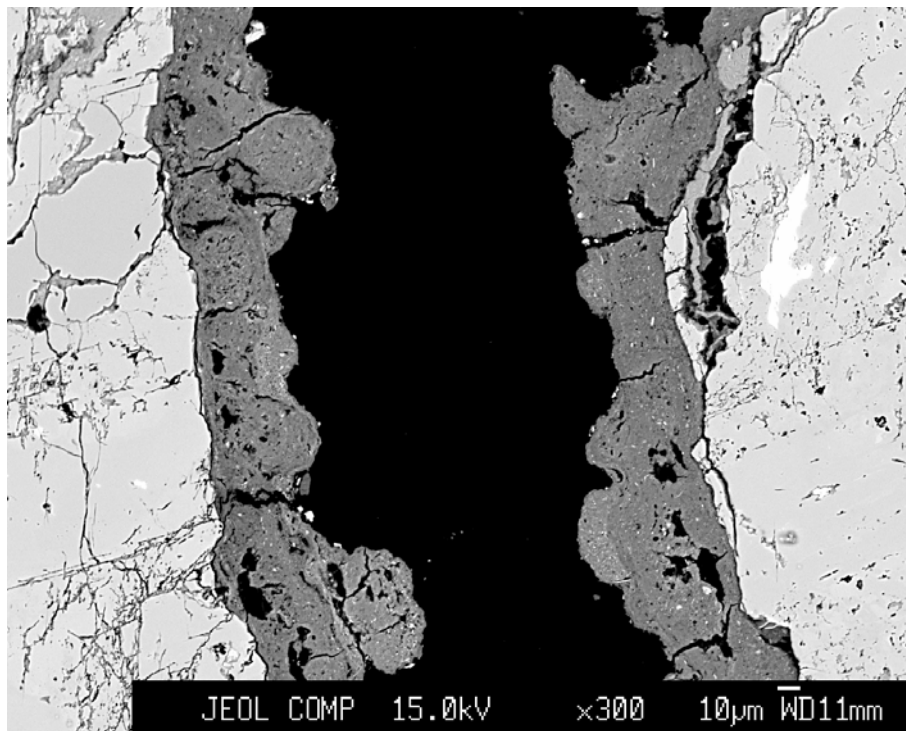
これと同じ分析結果が示されたのは、風化状態が遅れている花崗岩の割れ目の周辺部に見られる物質と同じである(図6)。

図6 割れ目の周辺部に形成されている物質の二次電子像

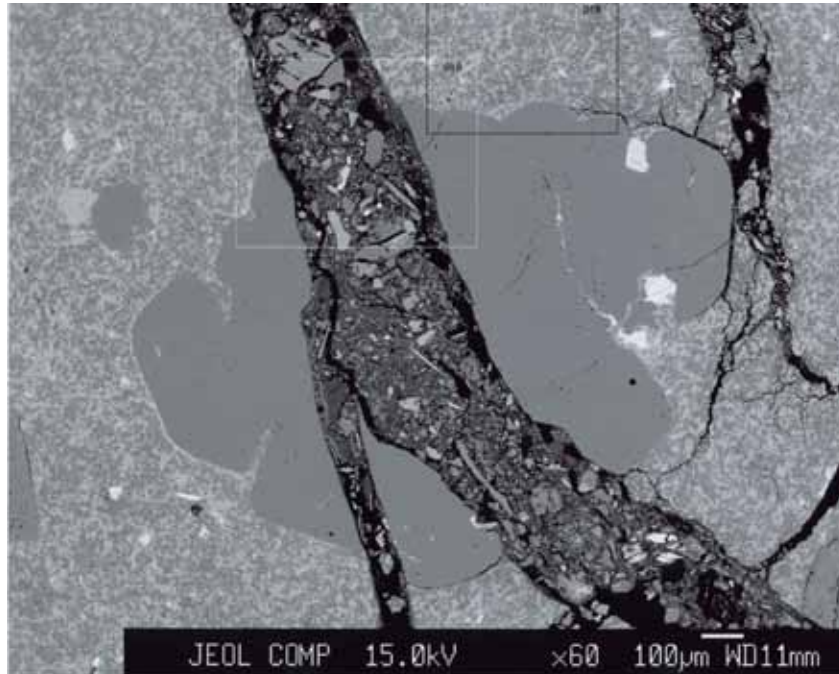
まず斜面に発達する割れ目は引っ張りにより形成されており、おそらく除荷作用によるものと推定される(図7)。その割れ目の周辺に形成されているカオリン物質は、周辺の造岩鉱物にかかわりなく形成されており、鉄の濃集が認められることから、割れ目に侵入した地表水により花崗岩の風化生成物として運ばれたものと考えられる。おそらくこの場合、水流は非常にゆっくりした動きであったと考えられる。その後、水流が比較的速い状況になった時に構成鉱物の破片が運ばれた。再び水流が穏やかな時期にカオリン物質が運ばれ、破片状鉱物の周辺に沈殿していった。このような経過を何回か繰り返し、現在見られる状況になったものと考えられる。崩壊時の斜面はこのような状態になっており、割れ目は物質によりほぼ完全に埋められていたと考えられる。このことは、崩壊が発生する直前には風化斜面中に十分に水を蓄える状況ではなかったものと推定される。

図7 割れ目の両側の石英が動いた形跡は認められない
