3. 平成 16 年台風 23 号による門入ダム上流で発生した大規模土石流

Large-scale debris flow disasters upper the Monnyu Dam due to the typhoon No. 0423

西野勝裕・長谷川修一・山中稔（香川大学）
林宏年（四航コンサルタント）

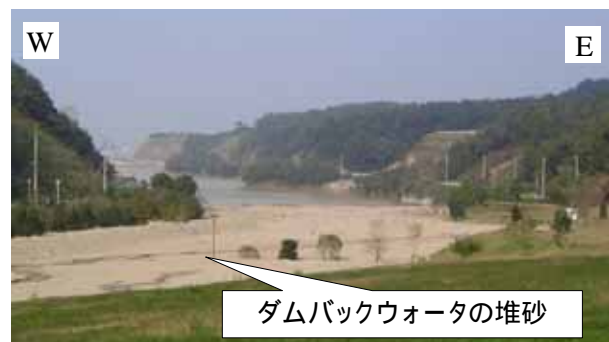
台風 23 号による豪雨は、さぬき市寒川町石田東門入地区において、民家を襲って 2 名の方の命を奪うと共に、門入ダムに大量の土砂を堆積させた大規模土石流を発生させた（図-2）。また、門入ダム上流には、大規模土石流の引き金となったと思われる崩壊が存在しており、その崩壊土砂によって天然ダムが形成された痕跡が認められる。そこで本研究では、現地調査により土石流の発生を明らかにし、地形や地質的特長から崩壊の発生要因について検討を行った。

図-2 門入ダムに大量に堆積した土砂

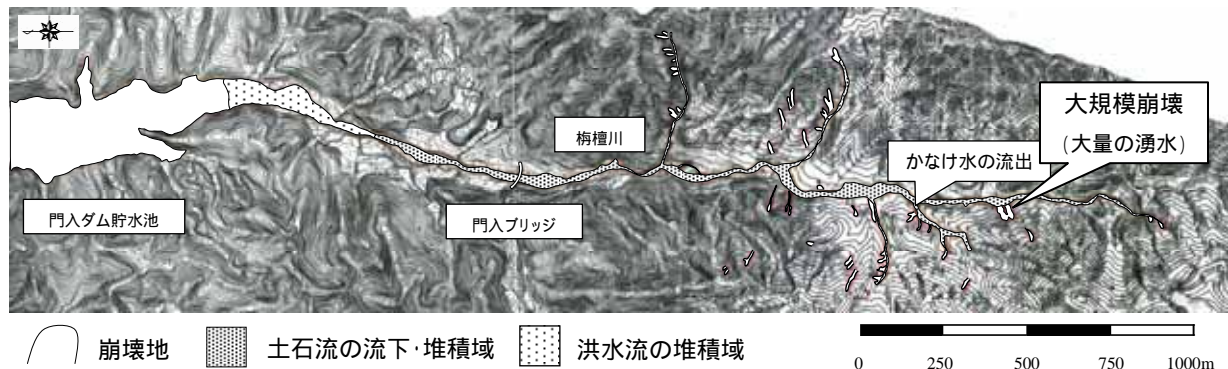
門入地区の崩壊および土石流の分布を図-4に示す。当地区では、梅檀川の各溪流で土石流が発生しており、崩壊は広範囲に渡って分布している。特に、門入ダムから約1.8km上流では、門入地区の中でも大規模な崩壊が発生している。また崩壊は、植生状態にかかわらず発生しており、ある植生の斜面が一面に崩壊しているわけではないので、植生が主たる要因ではないと思われる。大規模崩壊より下流の左岸にある崩壊地からは、崩壊発生後より硫黄臭のするかなげ水が大量に流出している。

図-4 さぬき市寒川町石田東門入地区における崩壊および土石流の分布
(さぬき市2500分の1都市計画図の一部を使用)

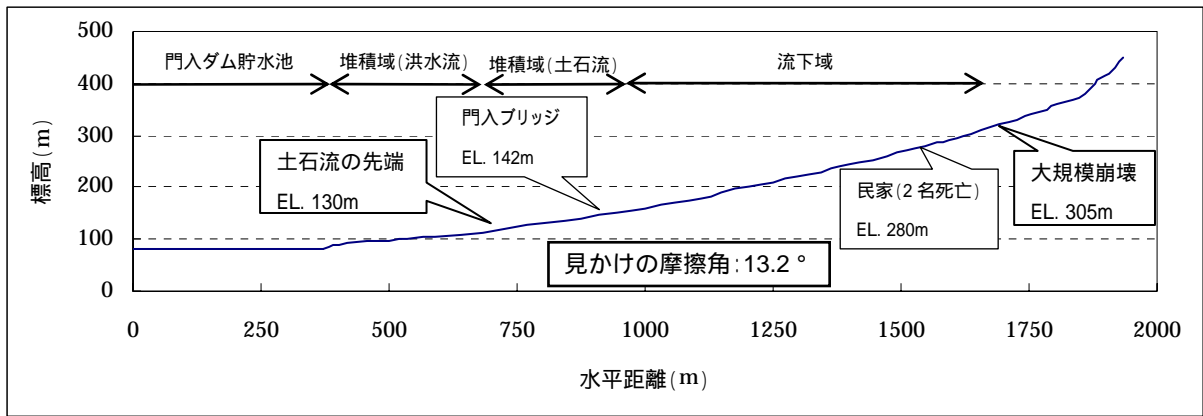
大規模崩壊により発生した土石流は、民家を押し流して2名の命を奪うと共に(図-6)、河床の土砂を巻き込みながら成長して梅檀川を長距離に渡って流下し、門入ダムに大量の土砂を堆積させた(図-7)。大規模崩壊より下流の土石流は比較的早い段階から発生しており、大規模崩壊による土石流が最後に発生して下流に大量の土砂を流出している。梅檀川の縦断図より、大規模崩壊から土石流先端までの標高差と水平距離から見かけの摩擦角を求めて土石流の流動性を検討した。その結果、見かけの摩擦角は13.2°を示し、通常の土石流と比べてかなり小さな値となった。また、土石流堆積物は、地表面傾斜が5°~8°で停止している。

図-5 梅檀川の縦断図と見かけの摩擦角

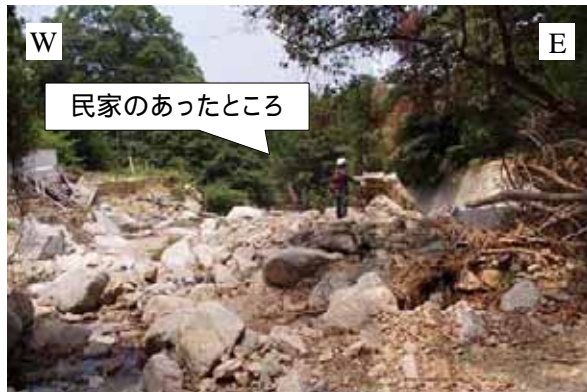
図-6 土石流により押し流された民家の跡
(梅檀川上流左岸)

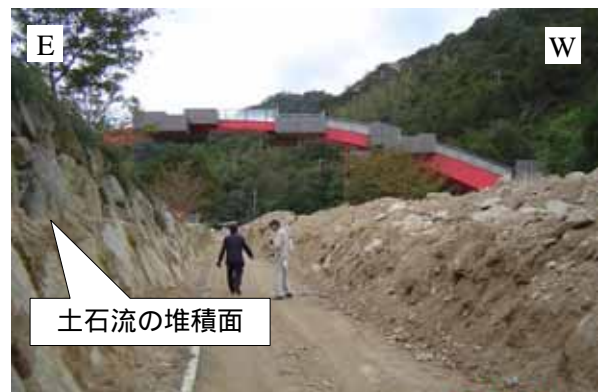
図-7 門入地区の土石流堆積物
(門入ブリッジ)

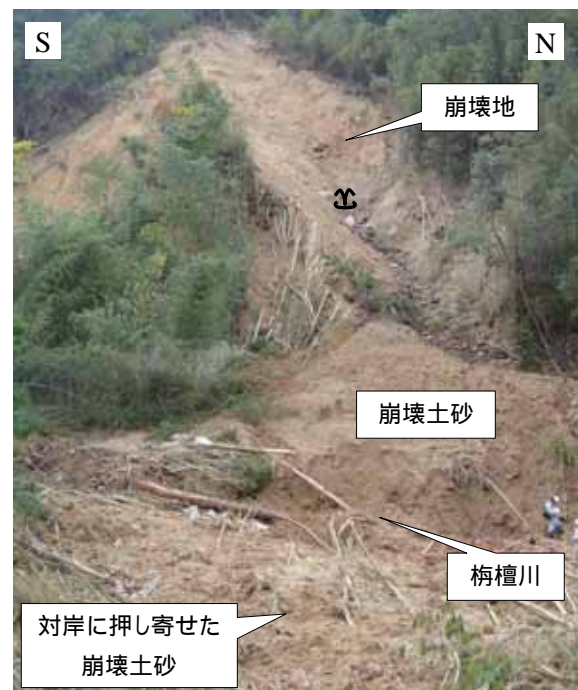
門入ダム上流で発生した大規模崩壊は、崩壊土砂が対岸にまで達した痕跡があり、この崩壊土砂が河道を閉塞して天然ダムを形成したと推測される(図-8)。そこで、測量により崩壊の規模を測定すると共に、A 測線上において天然ダム決壊後の断面図を作成して崩壊土砂の堆積域を検討した。また粒度試験を行って、崩壊土砂と対岸に堆積した土砂、梅檀川から供給された土砂の粒度分布より崩壊に伴って発生した土砂の堆積域を明らかにし、天然ダム形成の可能性を検討した(図-9)。

測量結果より、崩壊の規模は、平均幅 17.8m、斜面長 55.3m、斜面傾斜 43°であり、平均深度 3.3mで最大深度 5mをすべり面とした厚い岩盤のマサが崩壊している。また、崩壊地面積が約 740m²、土量がおよそ 2500m³という大規模な崩壊となっている。

図-8 門入ダム上流の大規模崩壊
(さぬき市寒川町石田東門入)

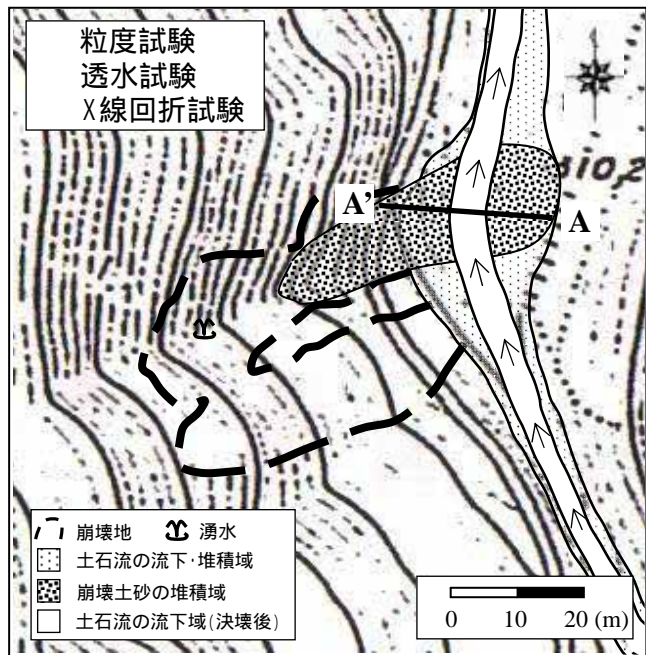
図-9 崩壊土砂の堆積状況および試料採取位置 (さぬき市 2500 分の 1 都市計画図の一部を使用)

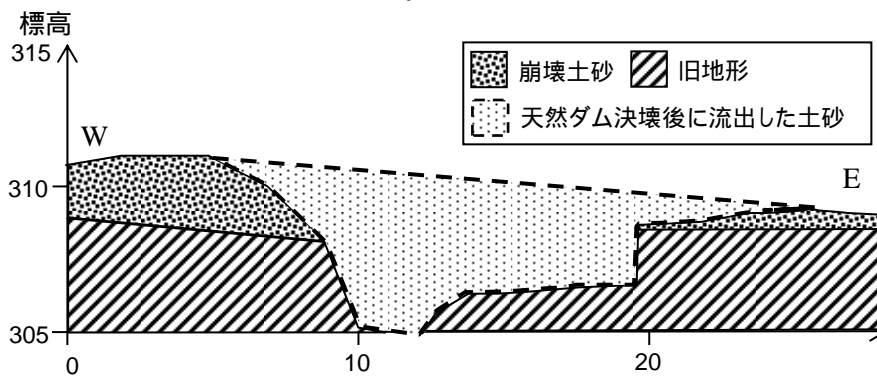
図-10 に A 測線上の崩壊土砂の縦断面図を示す。縦断面図より、崩壊土砂は対岸の河床から比高約4mの所に30～50cm堆積している。また、図-10 中の点線で示す部分に堆積した土砂は、河道閉塞後の決壊に伴って流出したと思われる。

図-10 A 測線上の堆積土砂の縦断面図

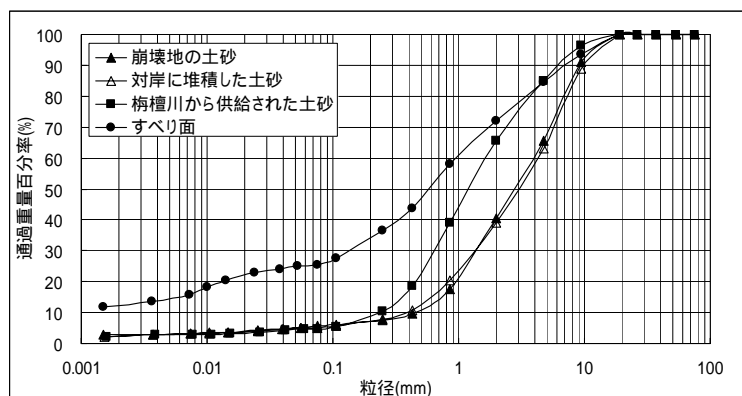
図-11 に粒度試験結果を示す。粒度分布より、崩壊地の土砂と対岸に堆積した土砂の粒度がほぼ一致し、大規模崩壊より上流から梅檀川により供給されて堆積した土砂と粒度分布が明らかに異なっている結果を示した。

X線回折試験の結果を図-14、15に示す。粒度試験の結果(図-11)より、すべり面は崩壊地や対岸に堆積した土砂と比べて細粒分が多くなっている。崩壊土砂であるマサ土

図-11 粒度試験結果

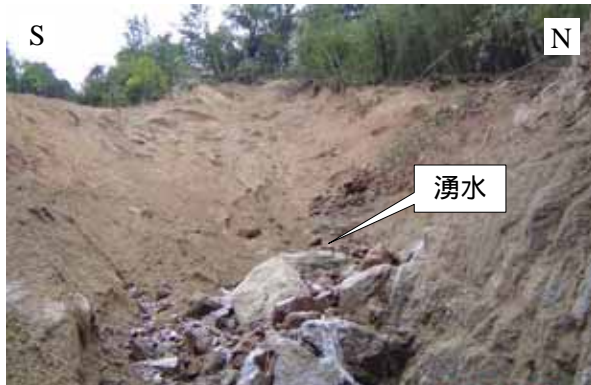
当地区の崩壊は、花崗岩分布地域にありがちな表層崩壊ではなく、基盤岩内部から崩壊が発生している。また崩壊地からは、大量の湧水があると同時に何層もの粘土層が存在し、地下水が崩壊に大きく影響したと考えられる(図-12)。そこで本調査では、粒度試験とX線回折によりすべり面の構成物と鉱物組成を検討し、変水位等水位試験により6試料に対して崩壊斜面の透水性を調べた。

図-12 崩壊地から流出し続けている大量の湧水

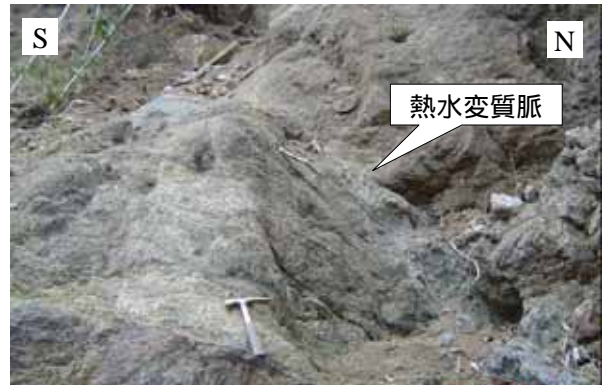
以上の結果より、大規模崩壊は、粘土層が遮水帯を形成し、豪雨に伴う地下水位の増加により間隙水圧が上昇して斜面のせん断抵抗力が減少したことにより発生したと考えられる。また崩壊地には、図-13 に示すように熱水変質によると思われる脈があり、崩壊土砂にはスメクタイトが含まれず緑泥石が存在することから、すべり面は熱水変質に伴い緑泥石がスメクタイト変化したと考えられる。従って、熱水変質による地山内部の劣化現象により斜面が不安定化して崩壊に至ったと推測される。

図-13 崩壊地の基盤岩（花崗岩）中にある熱水変質脈

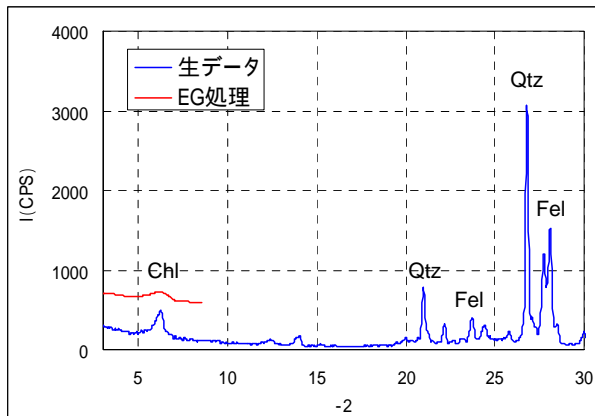
の鉱物組成は、石英と長石を主体として緑泥石を伴う（図-14）。これに対してすべり面の鉱物組成は、緑泥石が消滅して膨潤性粘土鉱物であるスメクタイトが生成されていることが確認できた（図-15）。また、崩壊地の粘土層における変水位透水試験結果より、透水係数は 2.6×10^{-7} (cm/s) となり、透水性が極めて低いことが確認された（表-1）。

図-14 崩壊土砂のX線回折チャート

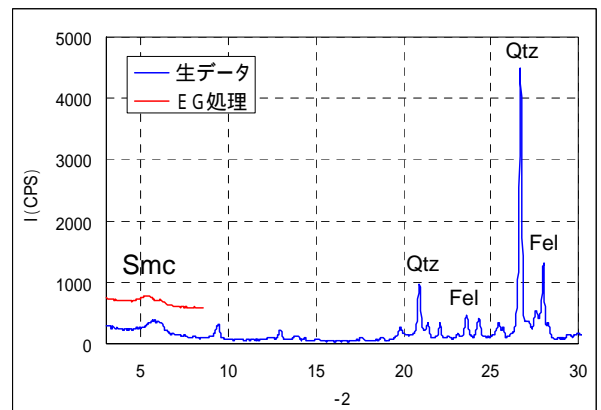
図-15 すべり面のX線回折チャート

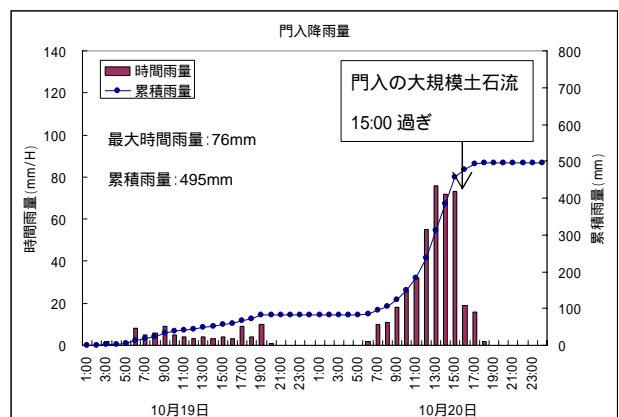
崩壊地の下流 3.2kmの門入ダムでは、最大時間雨量 76mm、累積雨量 495mmを記録している（図-16）。門入地区の大規模土石流は、聞き込みにより降雨量のピークを過ぎて小雨になった 15 時過ぎに発生している。香川県東部において被害を与えた土石流は、概ね降雨量のピーク時にあたる 14 時前後で発生していることから⁵⁾、門入地区の大規模土石流は、降雨のピークに遅れて発生していることが分かる。これは、大規模土石流は表層崩壊と異なり、降雨に対して時間遅れがある傾向と一致している。

図-16 台風 23 号による降雨状況と土石流発生時刻（香川県門入雨量観測所）
