1 . 盛土崩壊における地形・地質的要因

A geographic and a geologic factor in slope failure of embankment

株式会社 宇部建設コンサルタント

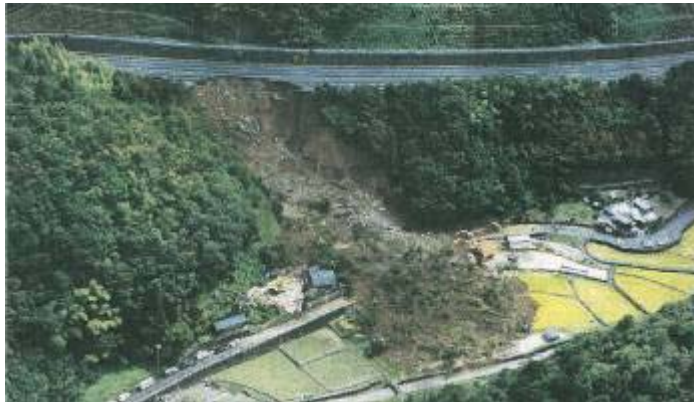
写真 - 1 山陽道甘木地区盛土崩壊写真（読売新聞 2005年9月8日より）

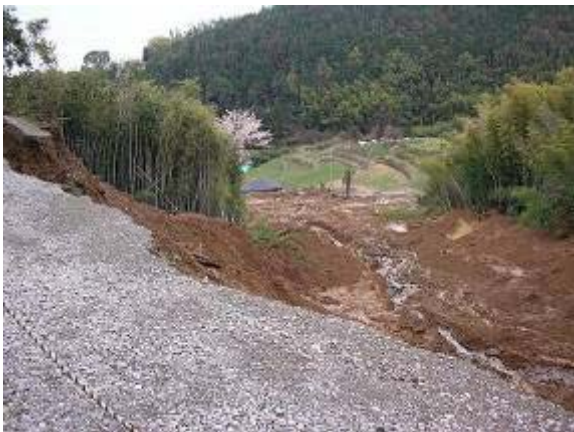
写真 - 2 上方から見た崩壊
(手前は未舗装の盛土)

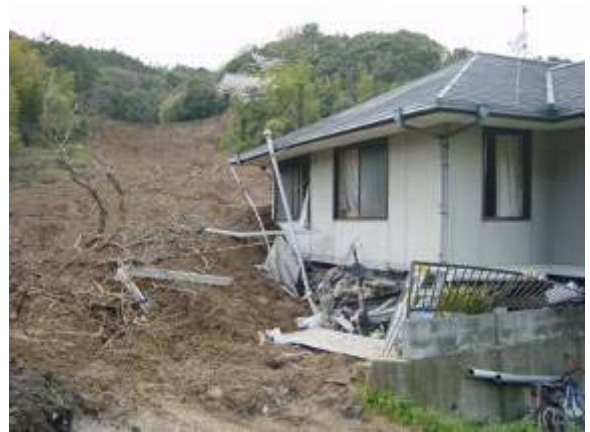
写真 - 3 下方から見た崩壊
(崩壊土砂で人家1階圧壊)

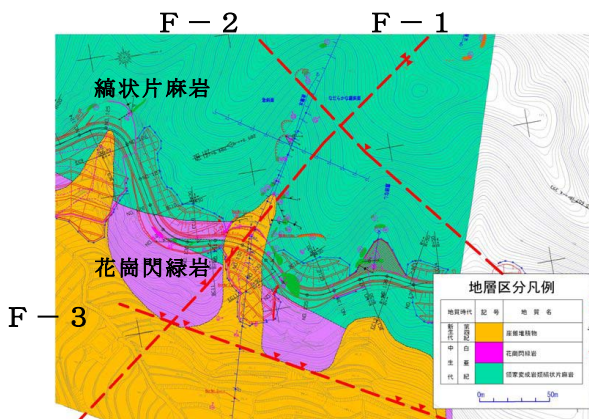
図 3 地質平面図

図-3のF-1、F-2断層は踏査やボーリングなどから想定すると、粘土化した断層ではなく、透水性の高い多亀裂な断層のようで、これらの断層から地形的集水域を越えて盛土内に地下水を呼び込んだものと推定される。集水面積が18,700m²と狭いわりに、谷には表流水や湧水が多く、乾季でも水が枯れることがない。因みに、ラショナル式で集水面積に対応する流出量を計算すると1860/minに対し、実測流量から求めたピーク流量は2950/minと1.6倍となり、断層から集水面積を越えて水を集めている可能性が高い。

さらに、盛土付近に貫入する花崗閃緑岩が地下水を堰き上げ、多くの湧水箇所を出現させているものと推定される。この湧水が盛土内に浸透し盛土の不安定化と崩壊の主要な原因となった。

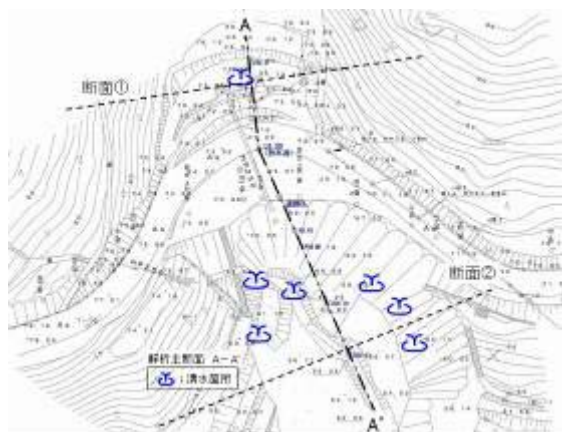
図-5及び図-6に見るとおり、盛土下部にはV字谷様の狭い谷があり、その谷を埋める崖錐堆積物は最大4mである。この崖錐堆積物中を流下する地下水は、降雨などで流下量が増えると旧地表面を越え、盛土中に浸入してくるものと想定される。崩壊後の湧水箇所調査では、基盤岩の浅い部分の数箇所湧水が確認されている。この狭い谷地形が、降雨時に盛土内の地下水位を上昇させた原因であると考えられる。

図 - 5 崩壊状況と湧水箇所図

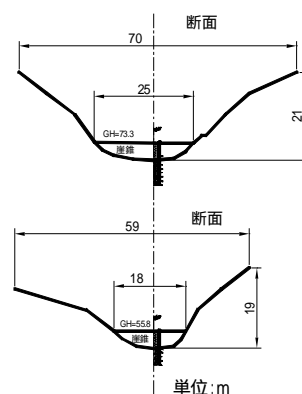
図 - 6 谷断面の形状

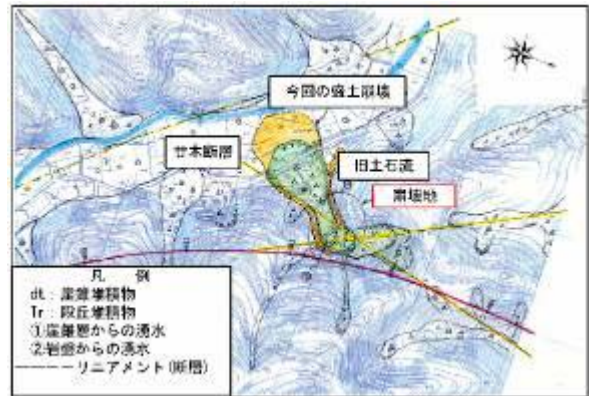
図 7 地形判読図

盛土のり面崩壊箇所には、2つの断層による破碎帯が存在しており、崩壊のり面における湧水状況からも破碎帯沿いの旧沢から被圧された地下水の湧き出しが見られるように、破碎帯に沿って背後から地下水の供給を受けやすいという地質構造的要因が存在した。

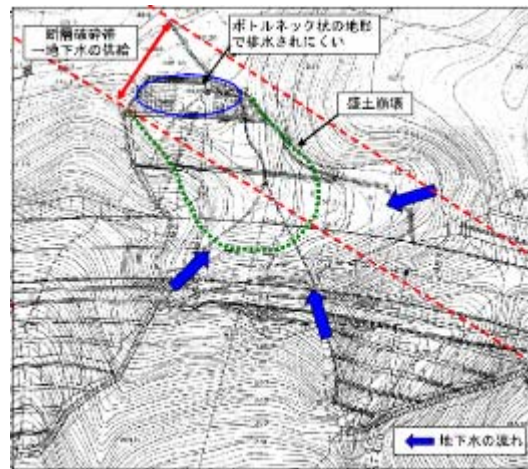
盛土のり面崩壊箇所の旧地形は、3つの沢が合流する出口部に盛土された道路構造物であり、盛土は3方向の流域からや破碎帯からの地下水供給を受ける地形であり、かつ、水を排出する盛土のり尻は、いわゆる間口の部分が絞り込まれ(以下ボトルネックという)供給される地下水及び盛土内への浸透水が排出されにくいという地形的要因がある。さらに、ボトルネック地形から地下排水溝が1箇所に集中して排出される構造となっており、今回のような異常降雨時では十分排出しきれず、盛土内に滞水することで地下水の上昇に繋がった。

図 8 被災箇所の平面図
(ボトルネック地形)

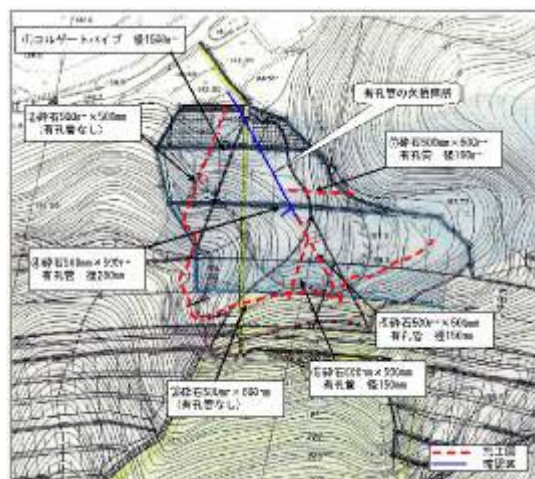
図 - 9 排水系統図

委員会の指示により、地下排水溝の状況を掘削確認した結果、地下排水溝はすべり面の下側で設置当時の状態で発見されたものの、その地下排水溝の中にあるべき有孔管の一部欠損箇所が見つかった。地下排水溝としての砕石は設置されており、地下排水溝としての機能は果たされているものの、有孔管への浸透水を再度盛土内に供給した可能性は否定できず、排出の遅れに繋がった可能性がある。
