# 5 . 隠岐地域の新第三紀堆積軟岩で発生した斜面崩壊事例

(株)日本海技術コンサルタンツ

ここでは，隠岐地域の切土現場において問題になる地質条件の1つである新第三紀中新統堆積軟岩で発生した斜面崩壊について，その崩壊機構と対策工を紹介する。

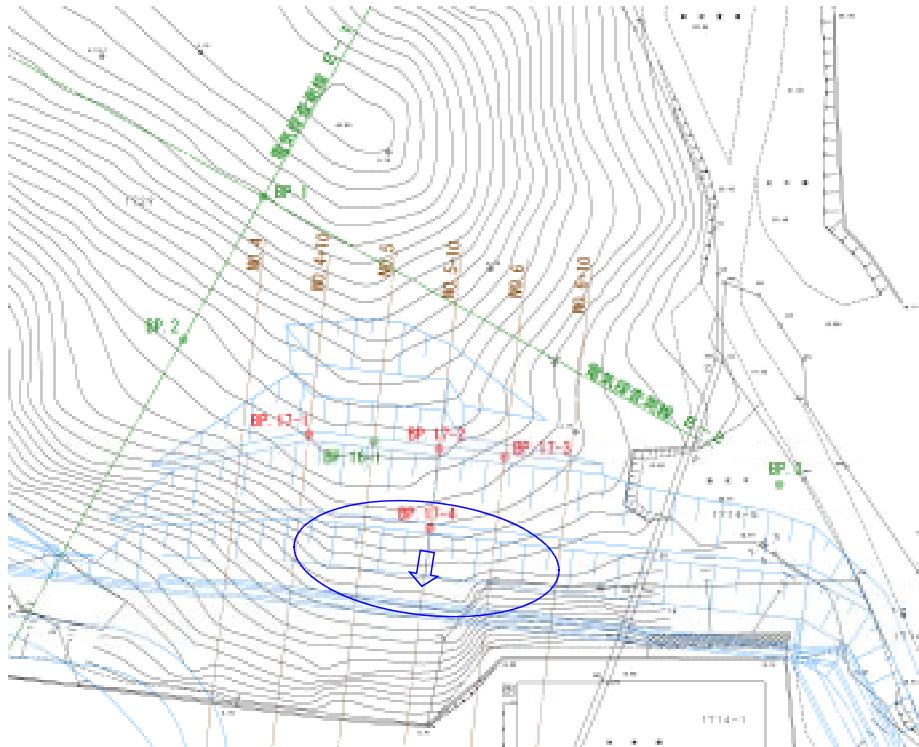
図-2 調査位置平面図

斜面崩壊は小学校の造成切土施工中に発生し、切土は $S=1:1.5$ 、直高 $H=7.0m$ を2～4段をほぼ完成形に近いところまで終了していた。法面には地層、風化状態、不連続面、湧水等の地質状況が全面に露頭していることから、調査方針は地質的考察に基づいた詳細な法面観察を重視し、調査ボーリングと併せ、調査結果をまとめた。

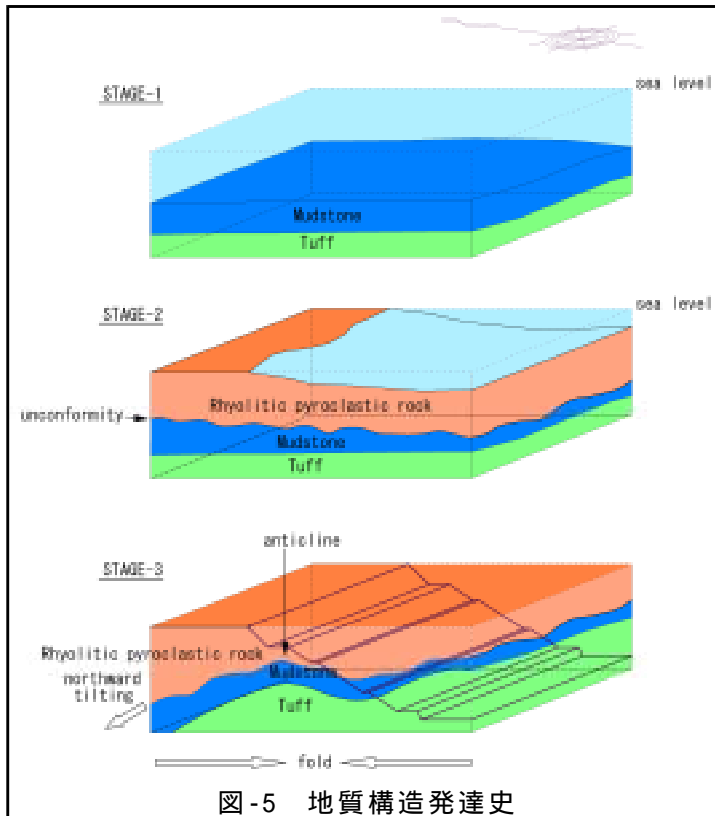
また、地質構造発達史を概略的に推定すれば図-5のようになる。

< 平凝灰岩-シルト岩互層堆積期 >  
主に静穏な海域での泥岩および凝灰岩の堆積，堆積軟岩の形成

< 平粗面岩および隠岐粗面岩流紋岩類堆積期 >  
流紋岩質火砕岩が泥岩を不整合に覆う（流紋岩の貫入含む）  
地質境界での変質や不整合面等の地質的不連続面の形成

< 浸食作用と造構運動による地層の傾動および褶曲構造形成 >  
広域的な応力場に起因する断層・節理系等の発達，地質構造に起因する斜面不安定化因子の形成

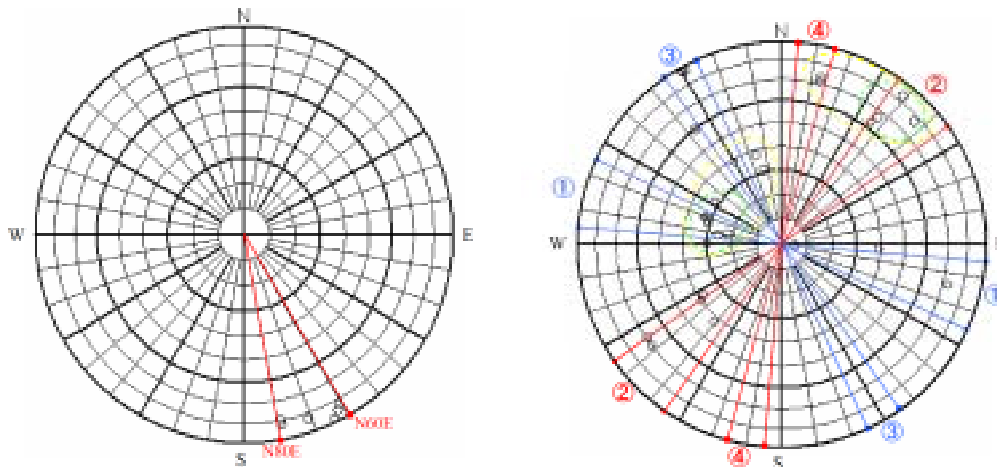
図-6 泥岩中の節理系のステレオ投影図（左が広域節理系，右が密な節理系）

露頭観察では、泥岩の節理系は連続性のある広域節理系と比較的節理間隔の小さい密な節理系に区分できた。それらのステレオ投影図を図-6に示す。

| 広域節理系：N60E ~ N80E/80N | 法面に対し受け盤構造 |
| 密な節理系：N40W ~ N55W/60 ~ 80S | 法面に対し高角度の流れ盤 |
| NS ~ N30E/20 ~ 35S | 法面に対し低角度の流れ盤 |

崩壊状況から受け盤構造の広域節理系が崩壊頭部を形成し、低角度の流れ盤構造の密な節理系が底部崩壊面（すべり面）を形成する特徴がある。

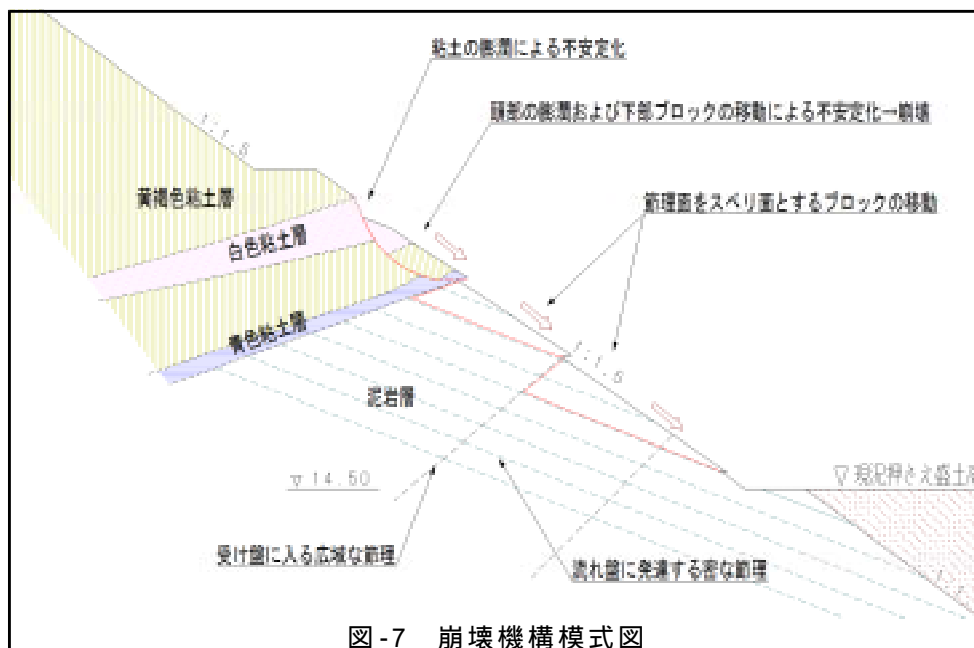
図-7 崩壊機構模式図

膨潤性の高い粘土鉱物を多く含む地質（粘土層全般）

法面の不安定化

泥岩層中の密に発達する流れ盤構造の節理系

崩壊ブロック底面の不安定化（すべり面の形成）

泥岩層中の広域的に発達する受け盤構造の節理系

崩壊ブロック頭部の形成，地下水の遮水壁的存在

切土による応力解放およびそれに伴う法面表層部の膨張，節理の開口

降雨時の法面からの浸透水による粘土膨潤および崩壊面の間隙水圧上昇

泥岩層の乾湿繰り返しによるスレーキング

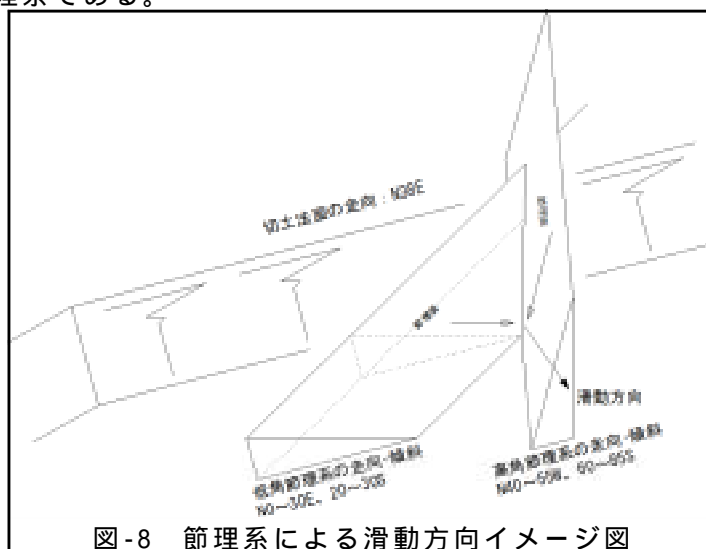
図-8 節理系による滑動方向イメージ図

この中で、特に対策工設計で留意するのは、素因 に示した泥岩層中の流れ盤構造の節理系である。

泥岩層中の低角度流れ盤節理面は、横断上では次の見かけの傾斜角で出現することになる。

$$\max = 36.8^\circ, \quad \min = 19.7^\circ$$

崩壊法面の勾配は1:1.5(約33.7°)であり、この角度より小さい見かけの傾斜角をもつ節理面は法面と交差するため、すべり面末端部が法面に現れ非常に不安定な状況である（ただし、クサビ型崩壊の三次元効果を見逃した場合）。
