# 2. 事前予測が困難な岩盤すべりの事例

The example of a difficult rock landslide of the prior prediction

(株)ナイバ ○山本和彦

(株) 四電技術コンサルタント 露口耕治

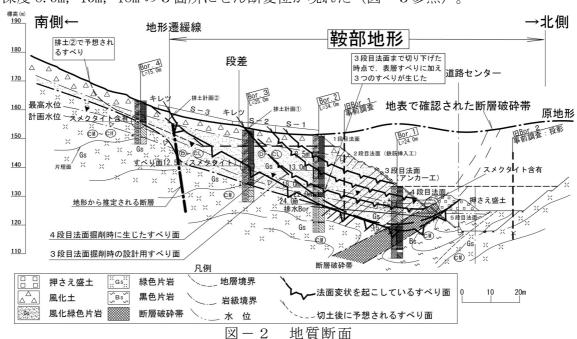
①両切りのうち南側切土法面は図-2に示すように,勾配1:1.2,高さ7m毎に小段を有する5段法面からなる。上から3段法面まで切土した時点で連続雨量200mmの豪雨に見舞われ,のり面にハラミ出し変状が現れた。このため孔内傾斜計(Bor.1, Bor.2)と地盤伸縮計(S-1, S-2)による動態観測を開始した。観測の結果,ボーリングBor.2孔では,深度8.5m,13m,18mの3箇所にせん断変位が現れた(図-3参照)。

- ②法面対策用のすべり面は、地質状況から安全側に考慮して、確認された最深すべり面より 4m 深い深度約 22.0m の粘土薄層部とし、すべりの頭部位置は亀裂を生じた「段差」にした。このすべり面を用いて3段目法面と4段目法面のアンカー工を設計した。
- ③3段目法面のアンカー工施工後,4段目を切土しながらアンカー工を施工すると,設計深度よりも,さらに約2m深い深度約24mにすべり面が現れた。このためボーリングBor.2の上方にBor.3の孔内傾斜計観測孔を設置し,「段差」箇所から約20m上方の地形遷緩線箇所へ伸縮計(S-3)を追加設置し、観測を強化した。4段目の下部を掘削したところ、Bor.2の深度24m付近のせん断変位が増大し、地形遷緩線箇所に亀裂が現れ、伸縮計では1mm/日を示したことから、急遽押さえ盛土を行った。最終的なすべりは、幅約80m、長さ約100m、最大深さ24mの規模を有する岩盤すべりであった。
- ④地すべり規模の拡大とともに必要抑止力が大きくなり、頭部排土も想定されたことから、地形遷緩線箇所の背後でボーリング Bor. 4 を実施し、孔内傾斜計を設置した。
- ⑤地すべり変位を示す箇所の粘土薄層と地表に現れたすべり面の白色粘土について X 線分析を実施したところ, 膨潤性粘土鉱物である緑泥石とスメクタイトの混合層鉱物を含んでいた。また, 背後斜面の Bor. 4 のボーリングコアからも同様の混合層鉱物が確認された。

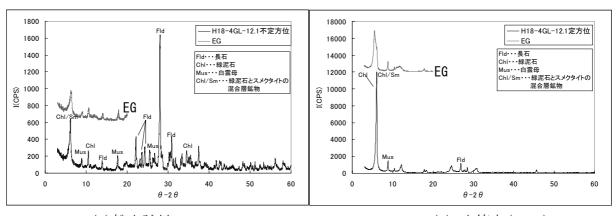
図-4 すべり粘土のX線回析チャート (Bor. 3, 深度 12.1m)

緑泥石片岩は、緑色片岩中に厚さ数 cm~100cm で膨縮しながら挟在され、水を含むと極端に粘土化してヌルヌルし、 X線回折によりせん断強度の小さい緑泥石とスメクタイトの混合層鉱物が確認された。法面下方において、この緑泥石片岩が流れ盤構造で分布していることもすべりの素因の1つと考えられる。
