13. 集中豪雨に伴う道路のり面の災害事例

A disaster example of the slope failure caused by torrential rains.

○渡部芳彦 柴田佳久 新枝幹夫 春口孝之
(株式会社ダイヤコンサルタント)

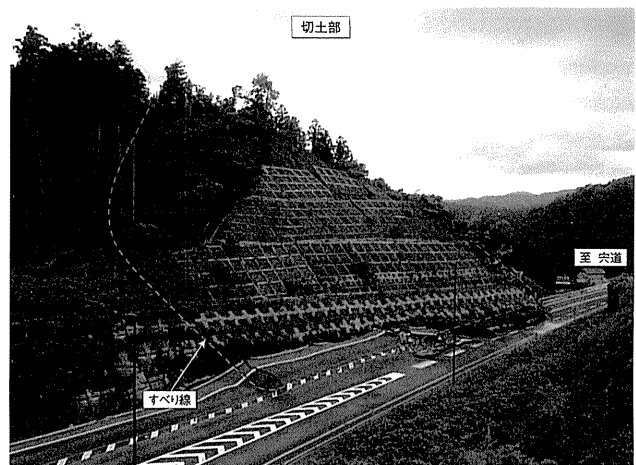
写真-1 被災状況写真

この豪雨により、7月18日夜山陰自動車道松江玉造IC～宍道IC間の松江市玉湯地区で切土のり面が、道路縦断方向に約100m、最大高さ36m、のり面からの奥行き100mにわたって崩壊し、本線上にはらみ出した。(写真-1参照)

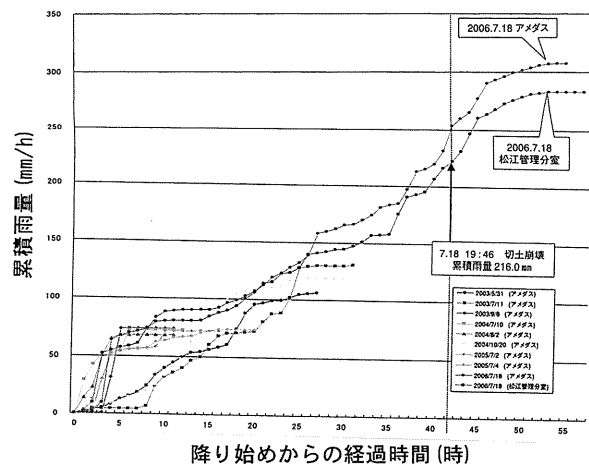
図-2 供用開始後の主な累積雨量

供用開始後の主な累積雨量を図-2に示すが、今回の豪雨はこれまでに経験した降雨と比べ累積雨量が2倍以上と著しく多かった。

災害発生前の3日間(約70時間)の連続雨量は216mmに達し、その間の最大時間雨量は、42.0mmであった。災害は総雨量が283mmに達した時点で発生している。このため記録的な豪雨に伴う地下水の上昇が今回の災害の主たる要因と考えられる。

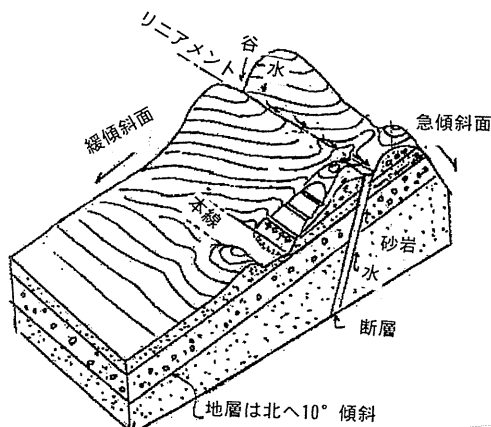
図-3 被災箇所の模式図

被災地周辺には、標高100～150mの山地が東西方向に広がっており、玉湯川でこれらの山地地形が分断される形となっている。被災地は、玉湯川で分断された山地地形の西側端部の稜線付近にあたるため、背後に集水域となる斜面は無く、地形的に背後からの地下水供給は考えにくい位置にある。被災地東側に広がる尾根部には被災箇所へ伸びる東西方向のリニアメントが判読され、地下水がリニアメント沿って被災箇所へ供給された可能性が高いと判断した。応急対策としてリニアメントの延長上の地すべり東側の谷沿いに水抜きボーリングを実施した結果、施工直後毎分100ℓ前後の湧水が確認されており、地形から推定される地下水の供給モデルとも整合する結果がえられた。

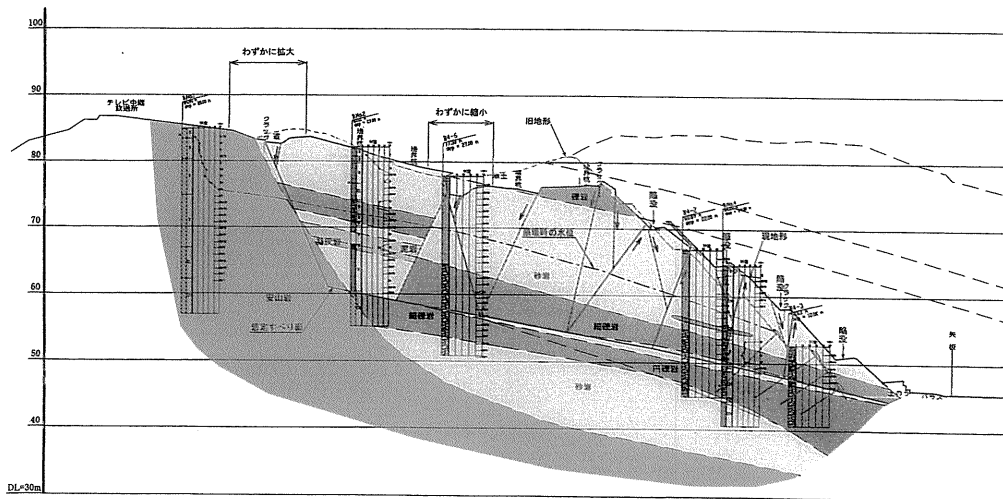
図-5 地質断面図(主測線)

調査地およびその周辺の地質は、安山岩を基盤岩としこれを覆って第三紀の砂岩、泥岩、礫岩、凝灰岩などが分布する。基盤岩上位に分布する地層の走向はEW方向で、道路の法線方向とわずかに斜交する。傾斜は10～15° 北傾斜で、切土のり面に対しては、流れ盤の関係にある。すべり面は層理面とほぼ一致しており、切土面では見かけ上、東側へ緩く傾斜する。地すべりブロックの断面を図-5地質断面図(主測線)に示す。

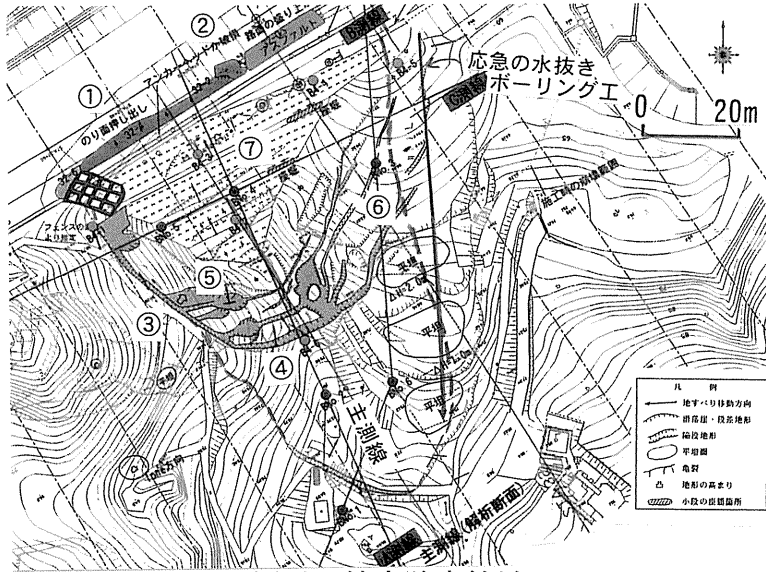
図-6 地表踏査結果

- ①すべり面と切土面との走向が斜交しているため地すべり末端の東側では、すべり面がのり尻より深部に抜けており、本線部分が受動領域となり道路横断方向に幅約8.0mにわたり舗装面が盛り上がっていた。これに対し西側では、すべり面がのり面上に抜けてお

り、地すべり末端の土塊が道路面上に押し出した形となっていた。

②すべり面が道路高さとも一致した箇所では、舗装が破損しめくれ上がっていた。

③地すべりが道路側へ移動したため、南側翼部では引っ張り領域となり約30mにわたって幅1.5~2m深さ0.5~1.0mの陥没地形が形成された。

④切土のり肩背後にはもともと鞍部地形を呈していた箇所があったが、この部分がさらに陥没し凹地状の地形が形成された。

⑤陥没地形の西側の延長部は、60~70°の急角度の開口亀裂として追跡されいす型のすべり面がイメージされる。

⑥地すべり東側翼部は、崖

錐堆積物が表層を覆っているため、地すべりの境界は表層では雁行状に配列した段差地形として確認される。

⑦切土斜面の末端はアンカーで押さえられていたため、のり面全体がトップリング的に傾倒し下方に移動するような崩壊パターンとなった。その結果小段は陥没しのり面は道路側への傾倒した。

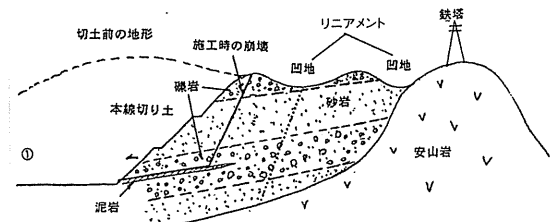
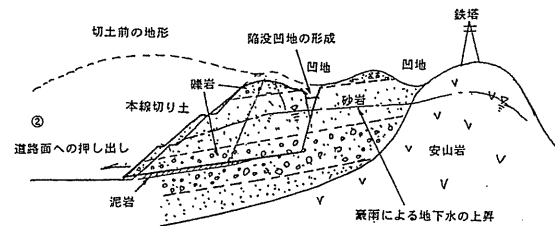
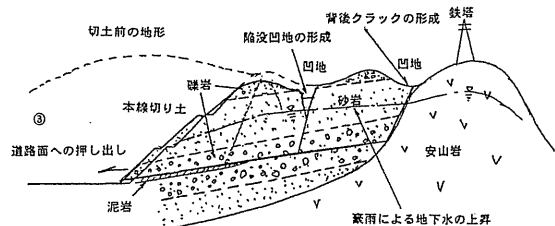
図-7 地すべり過程模式図

(1) 建設時の切土盤下げに伴い、流れ盤の前面の土塊が排除されたため、層理面に沿った切土のり尻に抜けるすべりが発生した。この時点では観測結果などから背後斜面への波及はなかった。

その後5年間切土面は、安定していた。

(2) 今回の集中豪雨に伴い地下水が上昇し山体が不安定となり、岩盤すべりが発生した。地すべりにより土塊が道路側へ移動したため、切土のり面背後の鞍部地形の部分が大きく陥没した。

(3) 土塊が前面に押し出したため、さらに背後斜面が不安定化しすべり面が後退した。その結果さらに背後にあった鞍部箇所を巻き込む地すべりとなった。
