世界遺産・厳島の土砂災害と庭園砂防

海堀正博（広島大学大学院総合科学研究科）

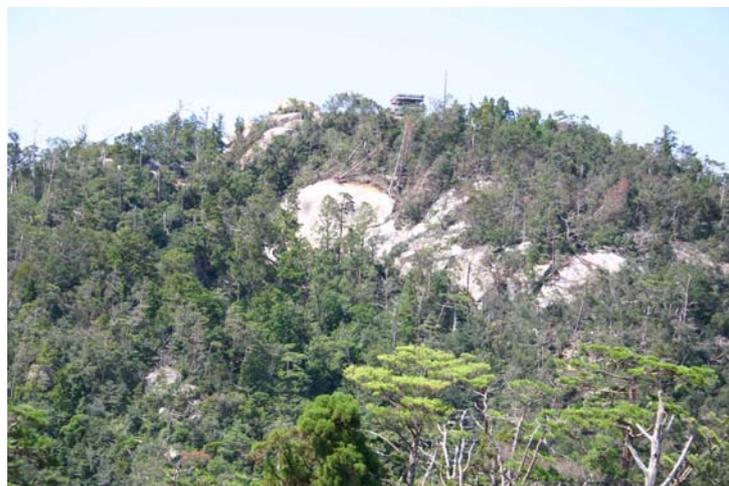
また、植生に関しては、『藝州巖島圖會』に「梁塵秘抄口傳集曰く、・・・木々みなあをみわたりてみどりなり。やまにたためるがんせきの石、水際にしろくしてそばだてたり(p.13)」¹¹⁾とあって、景観の良さをひきたてるひとつの要素としての青々とした植生の存在がうかがえる。山頂付近には昭和 4 年に天然記念物「弥山原始林」の指定を受けた樹林帯(モミやツガなどの針葉樹も高木とカシやツバキなどの照葉樹林)があり、全島にわたってマツ林やマツ混じりの広葉樹林が分布しているが、最近 30 年来のマツ枯れや平成 3 年 9 月 27 日の台風 19 号、平成 11 年 9 月 24 日の台風 18 号、平成 16 年 9 月 7 日の台風 18 号などがもたらした強風による枯損等による特に高木植生の状況変化は著しい。傾斜地の林内には立ち枯れ木や倒木が多数見られ、不安定な状態になっている(たとえば、写真 1)。

写真 1 2004 年 9 月 7 日台風 18 号通過後に形成された風倒木の一例(2005 年 9 月 8 日撮影)

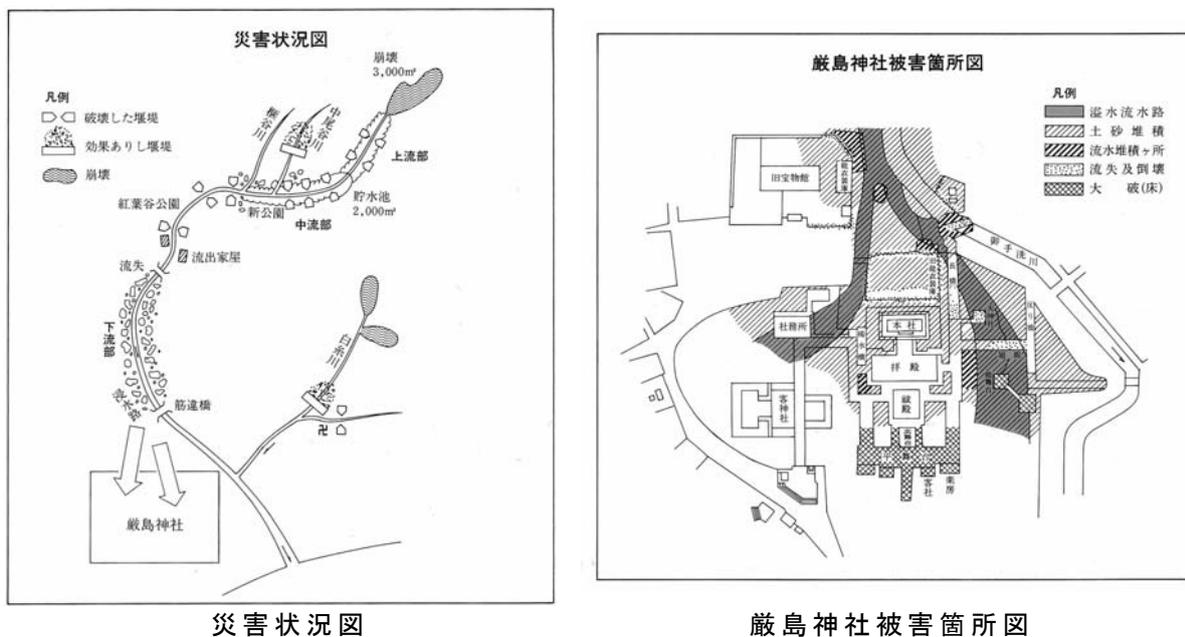
この暴風雨によって厳島の最高峰弥山を水源とする紅葉谷川や白糸川などでは崩壊や崩壊土砂が土石流となって流下することにもなう災害が発生した。『日本三景宮島紅葉谷川の庭園砂防抄』によると、紅葉谷川の上流部では約 3,000m³の崩壊土砂が流動化して土石流となり、流路にあった不安定な土砂を巻きこんだり、溪床や溪岸を侵食してその土砂を巻き込むことによって土砂量を増大させ、河口にあった厳島神社の境内に約 18,000m³の土砂を流入させた¹³⁾。これによって、厳島神社は壊滅的な被害を受け、紅葉谷川の流路周辺の景観も台無しとなった(図 1)。

図 1 1945 年 9 月 17 日枕崎台風豪雨により紅葉谷川で発生した土石流災害 (文献 7)より引用)

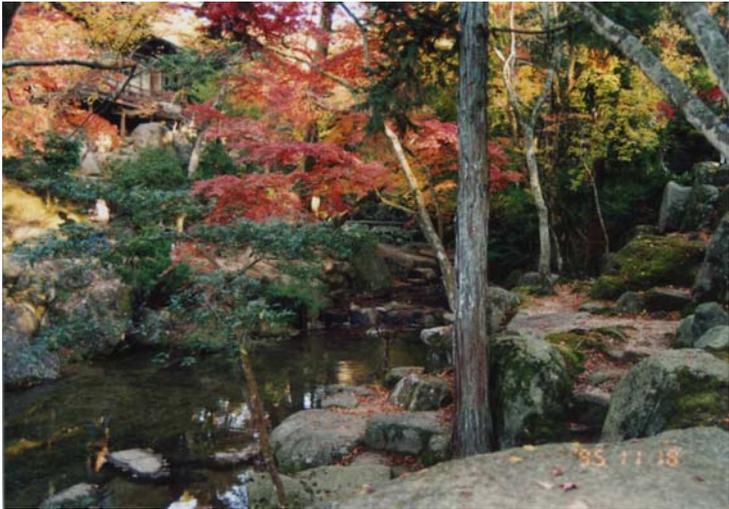
写真 2 自然に近づけた庭園砂防下流部の光景

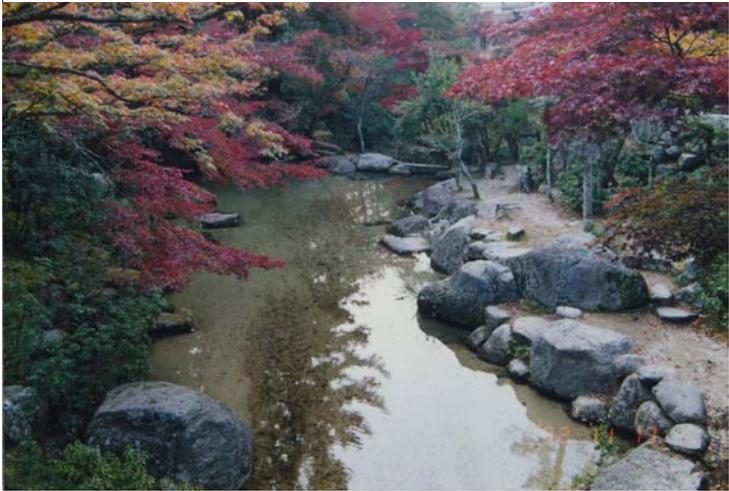
写真 3 紅葉橋下側に見られる落差工のたまり水

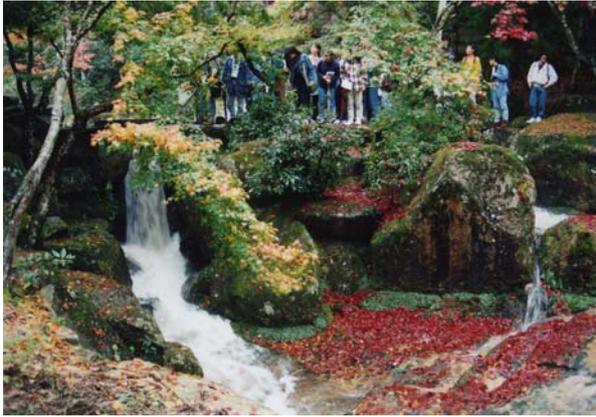
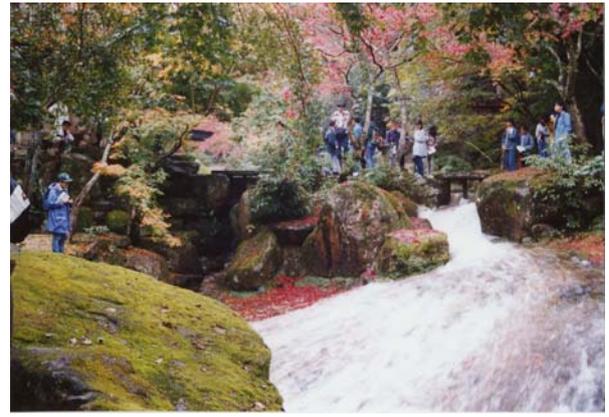
写真 4 紅葉谷川庭園砂防に見られる景観の例

せき板をはずすと形成される滝

せき板をはずすと形成される水流の扇

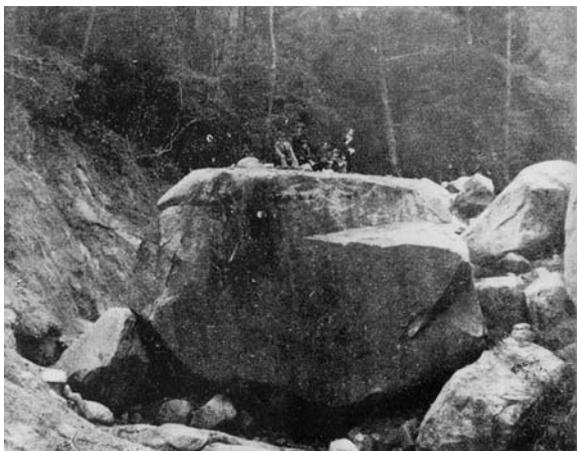
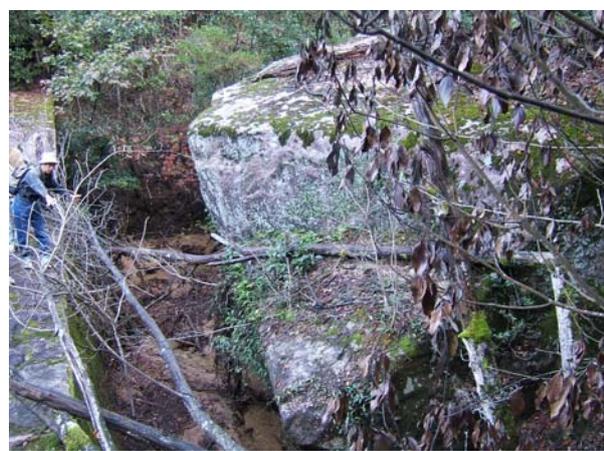
写真 5 砂防えん堤の役割がわかる例

1945 年枕崎台風豪雨災害のときの巨石
(広島県提供写真)

巨石の直下にえん堤を設けている

態に変えて下流に供給すること」とまとめられる。たとえば、通常砂防の第9号えん堤のすぐ上流には驚くような巨石が居座っているが、これなどが動き始めたら岩盤の露出した急流を一気に流れ下り、そうとう大きなダメージを与えてしまうことだろう。しかし、そのすぐ下流側にこのようにえん堤を設置したことで、現在ではその巨石が動き始めないようにえん堤への自然な堆砂の中で固定されている（写真5）。この効果はえん堤に土砂がたまっているのはじめて発揮されるものである。さらに、第10号えん堤、第11号えん堤、第15号えん堤の直上流側にも同様に巨石が存在していた。紅葉谷川の砂防えん堤群は土石流そのものを止めてしまおうとするものではなく、むしろ、土石流の土砂量の増大を抑えたり、土石流の勢いを弱めたりして下流に導いてやろうという目的を持っているといえる。

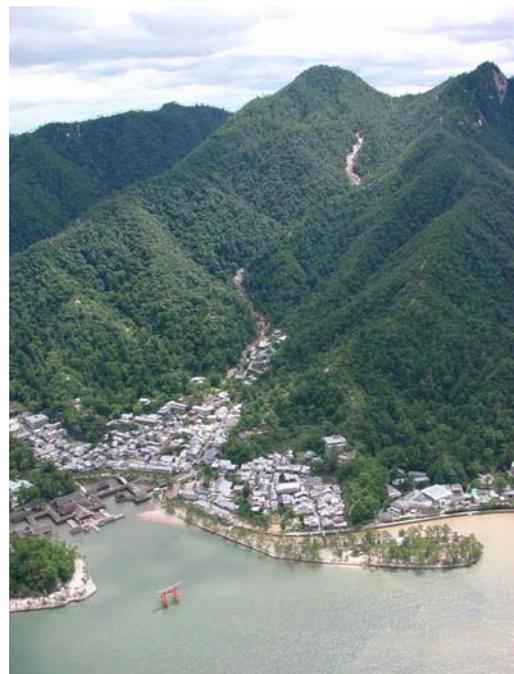
平成17年の台風14号は9月6日～7日にかけて九州・四国・中国地方に豪雨をもたらし、各地に大きな土砂災害を発生させた。台風の移動速度が遅く、長時間にわたり大量の雨を降らせたこともこのときの特徴のひとつである。宮島では9月6日22時過ぎに土石流が発生した（写真6）。広島県防災情報システム（当時）の宮島町観測点のデータを使うと、21時時点での72時間半減実効雨量値が173.8mm、1.5時間半減実効雨量値は54.9mmであり、そこに22時までの1時間雨量33mmが加わり土石流が発生したことになる。当時、広島県防災情報システムにおいて採用していた宮島町の土砂災害発生基準線CLとの関係で示すと図3のようになり、ちょうど土石流の発生時刻付近にCLを越えていたことがわかる¹⁴⁾。

写真6 宮島白糸川に発生した土石流
（広島県砂防課提供、2005年9月7日撮影）

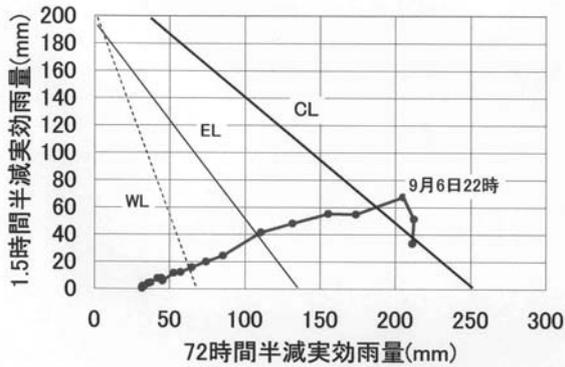
図 3 宮島町観測点(広島県管轄)における 2005 年 9 月 6 日の雨量の推移

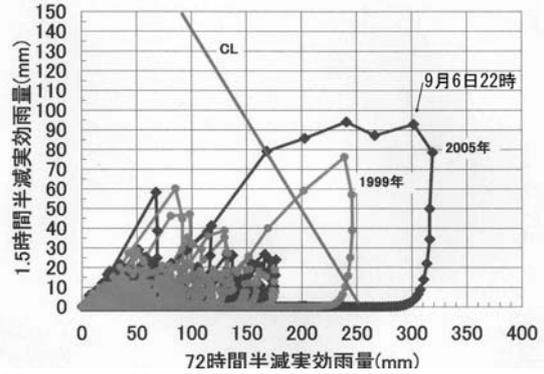
なお、気象レーダーによる解析雨量を見ると、平成17年の台風14号豪雨の方が平成11年の6.29災害時の豪雨に比べて雨量も短時間雨量強度も大きかったことがわかっており¹⁵⁾、宮島における土石流の発生が平成11年ではなく平成17年であったことが理解できる（図4）。

図 4 レーダ解析雨量(宮島東部エリア)での比較(広島県砂防室提供のレーダ解析雨量により描画)

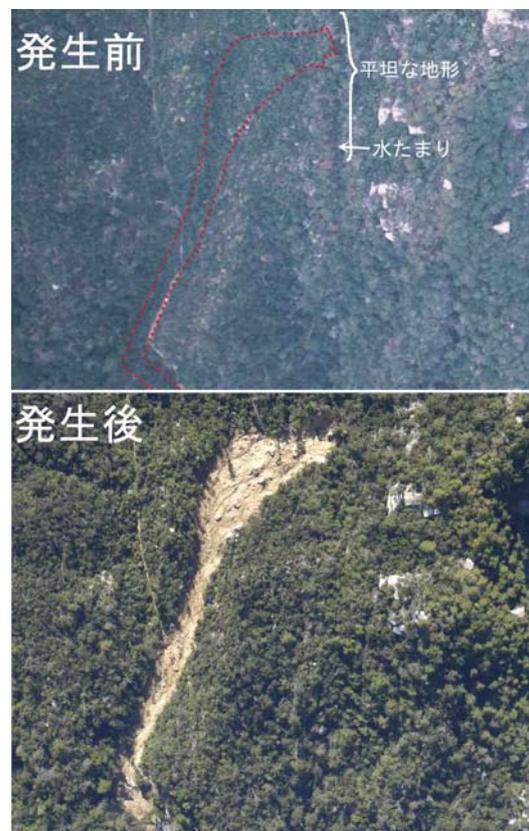
土石流の源頭部崩壊は、国の天然記念物『弥山原始林』の一角である駒ヶ林（標高509m）の東向き斜面の標高400m付近で発生していた（写真7）。崩壊より上部

写真 7 白糸川土石流の源頭部崩壊地の発生前後の比較
(広島大学作野裕司氏提供写真に加筆)
上: 発生前、2005 年 3 月 27 日撮影
下: 発生後、2005 年 10 月 19 日撮影

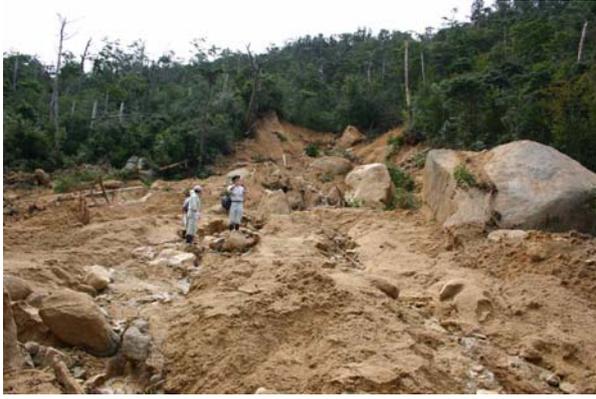
はしばらく凹部が見られるが、それより上はすぐに岩盤の露出が目立つ急崖となり、コア・ストーンが岩塔を形成している。崩壊の発生場はむしろ傾斜が 23° 程度の比較的緩いところであり、崖下の凹部にたまっていた石礫を含む風化土層(一部は盛土層と思われる)が崩れたものと考えられ、崩壊斜面の下方には巨石が散在していた(写真 8)。

崩壊の規模は頭部の幅が約 30 m、長さが約 90 m のやや裾広がり の形をしており、深さが平均 4~5 m(最大で 8 m)程度、崩れた土砂量は 1~2 万 m^3 のオーダーである。しかし、その 5 割程度は崩壊斜面の途中や崩壊地直下の河道に不安定土砂として堆積しており、最初に調査に入った 2005 年 9 月 8 日の時点ではまだ足が沈んでしまう状況で、大雨が降れば容易に下流に流出し、再度災害の発生が懸念される状況にあった。崩壊地の周辺は国の天然記念物『弥山原始林』の範囲に入り植物学的には貴重な位置づけであるが、マツ枯れが進んだアカマツ混じりの広葉樹が主で常緑樹も多いがむしろ貧弱な様相を呈している。また、白糸川の谷すじには前年(2004 年)の台風 18 号がもたらした南からの暴風によって根返りや幹折れなど風倒木が以前から目立っていた。

写真 8 白糸川土石流源頭部の崩壊
(2005年9月8日撮影)

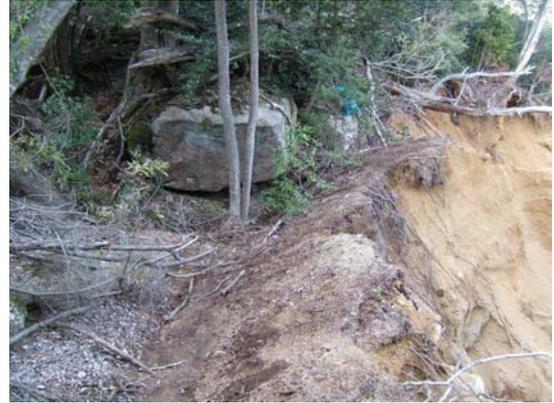
写真 9 源頭部崩壊地背後の凹地形部
崩壊地の断面には層状の構造が見え、何らかの堆積構造であることがわかる。
(2006年4月13日撮影)

と思われる水は今回の台風豪雨によってもたらされたものであるが、源頭部付近の水の溜まりやすい構造にも原因があったと思われる。すなわち、源頭部崩壊地の背後には明らかに凹地形部があったのである(写真 9)。しかも、そのあたりにはやや人工的かと思われる平坦地が見られ(写真 10)、さらにその奥には実際に水の溜まっている状況も確認できた(写真 11)。なお、その後行われたレーザー測量によると、斜面の途中に明らかにやや平坦な部分が今回の崩壊地を含むエリアに存在している状況が認められることから、過去に何らかの人工的な土地改変が加えられ、その結果、水の溜まりやすい構造が形成されていたと思われる。これまでは大雨があっても排水が適切に行われ、今回のような事態にはなっていなかったが、前年までの暴風を伴う台風の影響等により地盤の強度低下や排水構造の弱化につながっていたのではないと思われる。これらのことから、風倒木などによりあらかじめ強度低下状態にあった斜面や谷すじにかなりの量の雨がもたらされ、十分に水を含んだ状態で崩壊・土石流化したものと思われる。

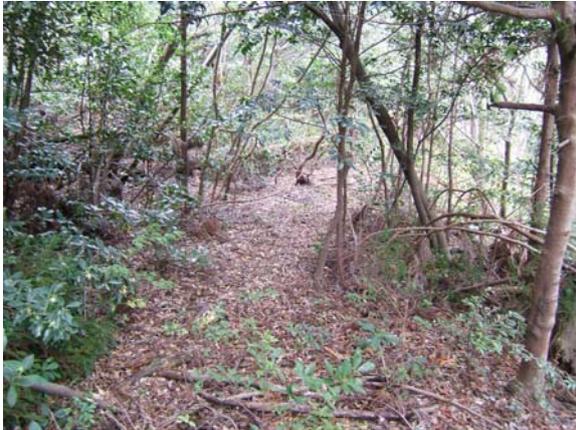
写真 10 源頭部崩壊地横の平坦地
崩壊地の横には不自然な平坦地が見られ、樹林密度もやや小さめであった。
(2006年4月13日撮影)

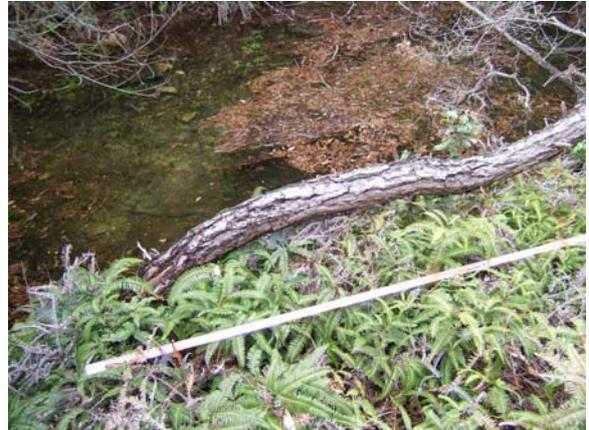
写真 11 平坦地奥の水たまりの拡大写真
2006年4月13日撮影時は水深約70cm程度。2007年7月7日調査時にはすでに水は溜まっていなかった。

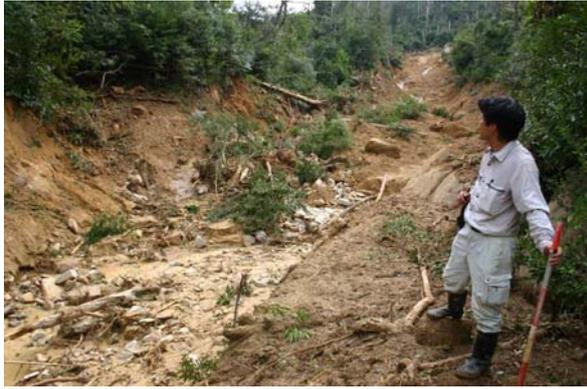
写真 12 源頭部崩壊下から続く白糸川上流部

写真の奥が上流側。写真の範囲では最初 16° 程度の溪床勾配から次第に 4° 程度まで小さくなり、標高 350 m 付近の遷急線まで緩勾配流路が続く。(2005 年 9 月 8 日撮影)

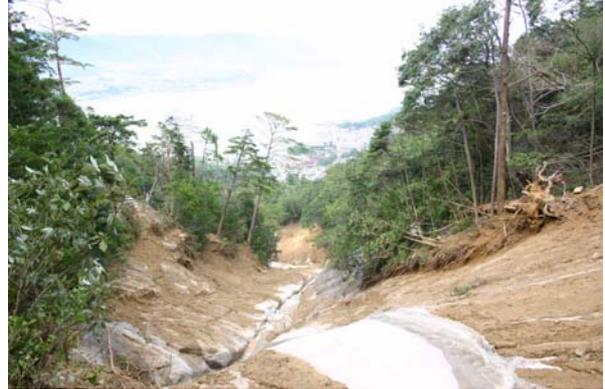
写真 13 遷急線付近から下流の河床

岩滝状になって左右に折れ曲がりながら流下している。標高 350 m 付近。(2005 年 9 月 8 日撮影)

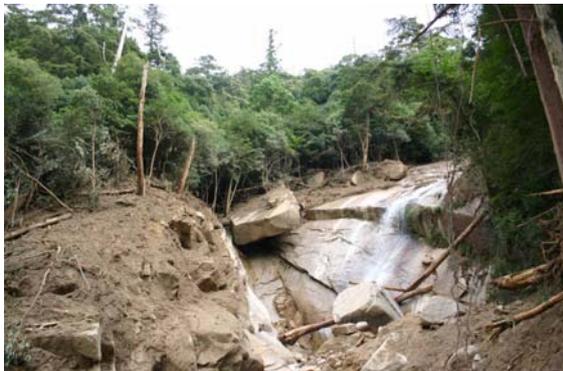
写真 14 白糸の滝

このあたりから堆積が始まった。標高 80 m 付近。これより下流は写真 15 のような状況。(2005 年 9 月 8 日撮影)

とにある大聖院のすぐ上にある「白糸の滝」とよばれているところまでは、花崗岩岩盤の露出した滝状の景観となる(写真 14)。

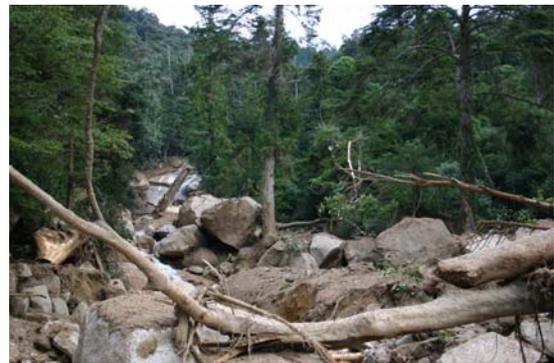
写真 15 白糸の滝の下流に位置する砂防えん堤の堆砂地に見られた巨石や流木

たくさんの巨石や流木がえん堤の堆砂地に停められていた。(2005 年 9 月 8 日撮影)

「白糸の滝」より下流側は勾配が小さくなり、大聖院横に設けられた砂防えん堤堆砂地に巨石や流木を含む大量の土砂・石レキを堆積させ(写真 15)、一部はさらに下流にあふれた。その巨石や流木も一種の砂防えん堤のような効果が発揮された大聖院入口付近の 2 本の橋梁にひっかかり、その背後に多くの土石を堆積させた(写真 16)。しかし、細粒の土砂を含む流れの部分はそ

この白糸川の土石流災害の復旧にあたっては、安全確保の上で緊急の要素はあるものの、天然記念物「弥山原始林」を源流に持つなど優れた自然環境の保護の観点から多くの規制のかけられた地域であること、また、国連の世界文化遺産に指定された地域にも関わっていることなどのために、特に、下流部分においてはすぐ隣の紅葉谷川で行われた庭園砂防工事の考え方にならうことになった。ただし、白糸川源流部や流路途中にはなお多くの不安定土砂が堆積しており、降雨による土砂移動が災害にならないようにするため、緊急の砂防えん堤工が施されている。1基は上流の溪床勾配が急になり岩滝に移り変わる部分の直上部に、もう1基は大聖院横の既設砂防えん堤位置の直上流点に施工された。これらにより、下流部に施工する庭園砂防領域に大量の土石流土砂の直接的な流入はないものと考えられている。

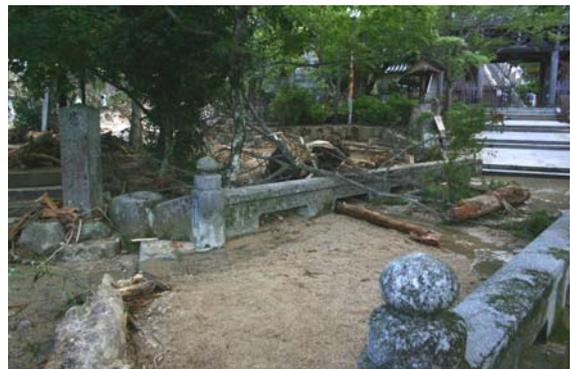
写真 16 土砂や石礫や流木を停止させた大聖院入口の橋梁のひとつ

えん堤を越流した土石流の石礫や流木が橋梁にひっかかり閉塞させ、一種の砂防えん堤のような効果を発揮していた。(2005 年 9 月 8 日撮影)

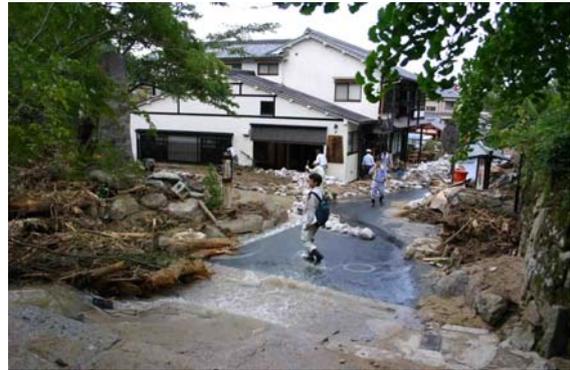
の下にあった居住エリアまで流れ込み、人命の損失や全壊家屋などは発生させずに済んだものの、多くの家が床上・床下浸水する被害を受けた(写真 17)。

写真 17 橋梁より下の居住エリアの被災状況

巨石や大きな流木の直撃による被害はなかったものの、細粒の土砂混じりの水流は居住エリアに入り込み、多くの家屋に被害を発生させた。(2005 年 9 月 8 日撮影)
