H21 山口災害調査団による現地調査報告

日本応用地質学会中国四国支部では、7月21日に山口県防府市及び山口市で発生した土石流災害に関して、長谷川支部長の提案によって7月28日にH21 山口災害調査団（団長：山口大学大学院理工学研究科教授金折裕司）が結成されました。この調査団は11月27日（金）と28日（土）の2日間、土石流に関して現地地形・地質調査を行いました。以下にその概要を述べます。

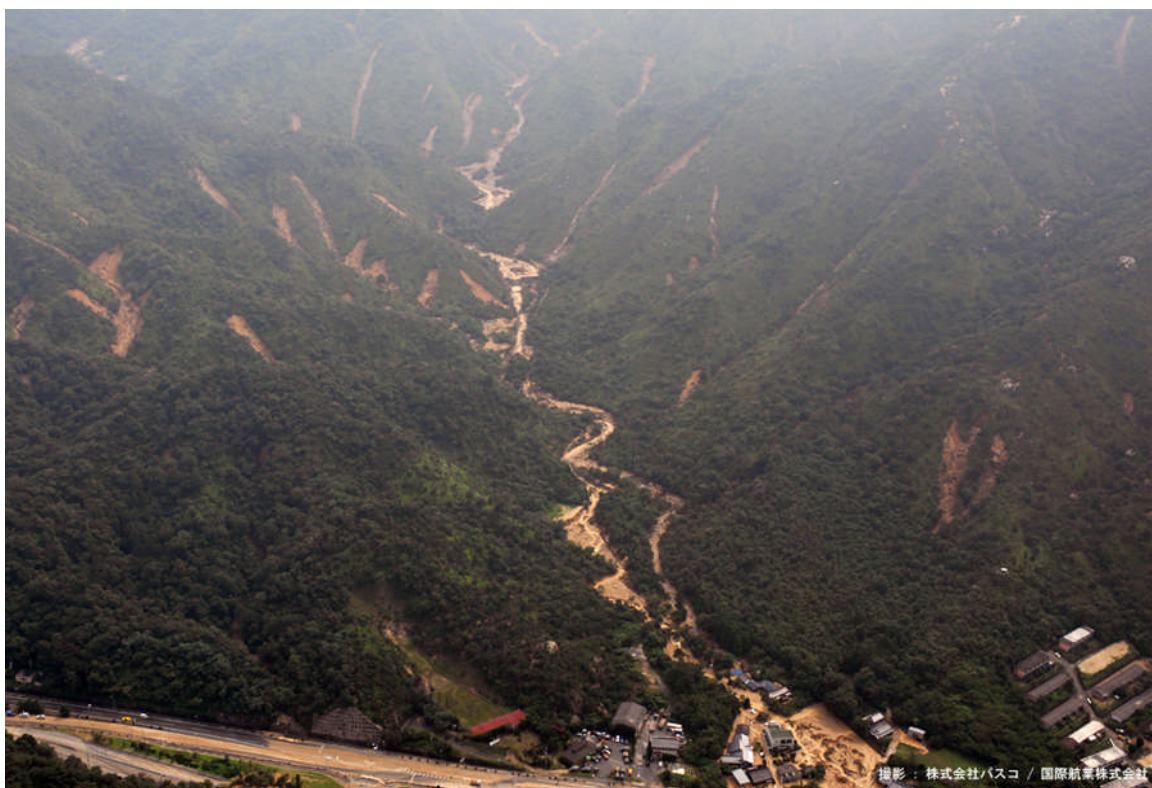
写真－3 災害直後の剣川の状況（谷頭や山腹斜面での崩壊が顕著）

この溪流は主として花崗閃緑岩が露出し、初日の花崗岩分布域の剣川と岩質が異なっているため、写真－8と写真－3を見比べると明らかなように、土石流発生の素因となった斜面や谷頭の崩壊発生頻度がまったく異なっていました。土石流堆積物の性状もかなり異なり、最大5mにも及ぶ巨礫が随所に認められました。旧土石流堆積物の上位には“アカホヤ”火山灰(6300年前)らしきものも堆積していました。

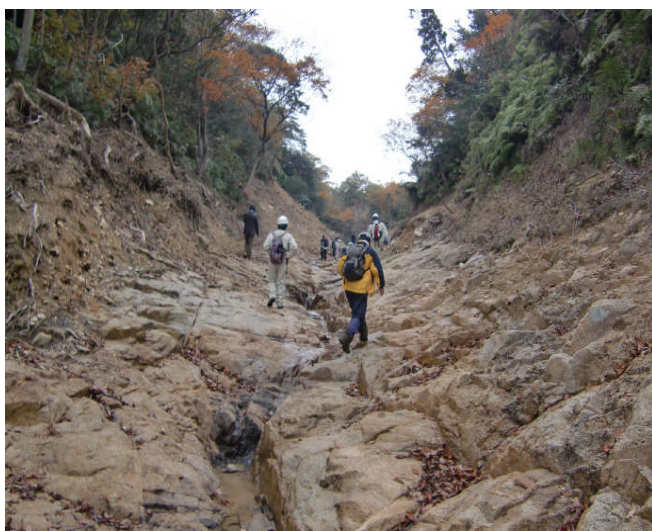
土石流の移動域では花崗岩が直接“なめら”として露出しており、花崗岩の岩質が詳細に観察できました。この地域では粗粒花崗岩に中粒花崗岩と細粒花崗岩が貫入していることから、剣川の支流に入って中粒花崗岩と粗粒花崗岩の貫入関係を直接確認しました。この地域の土石流は大半が粗粒花崗岩分布域に源頭部を持っており、粗粒花崗岩と

写真－4 なめらといわれる溪床の花崗岩露出

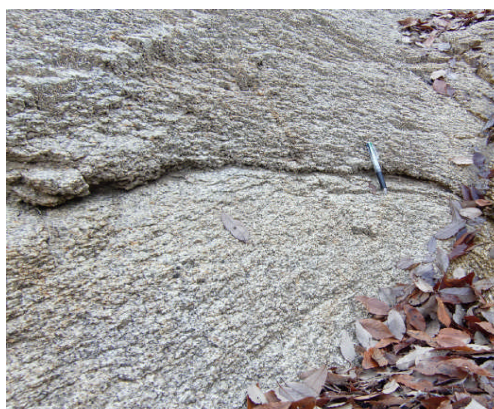
写真－5 マイクロシーティング

土石流の発生が密接に関係していることが示唆されました。また、粗粒花崗岩の風化部ではマイクロシーティングの発達が認められました。さらに、支沢で発生した土石流の源頭部へアタックして、そこで発生メカニズムを議論しました。源頭部ではかすかにすり鉢状の地形がみられ、崩積土から風化した粗粒花崗岩の基盤が顔を出していました。すり鉢状の地形に地下水が集中した可能性があり、崩壊斜面では表面下約1mのところ、大小の流出孔(パイピングホール)が見られました。このことから、パイピングが土石流発生の一メカニズムであることが推測されました。

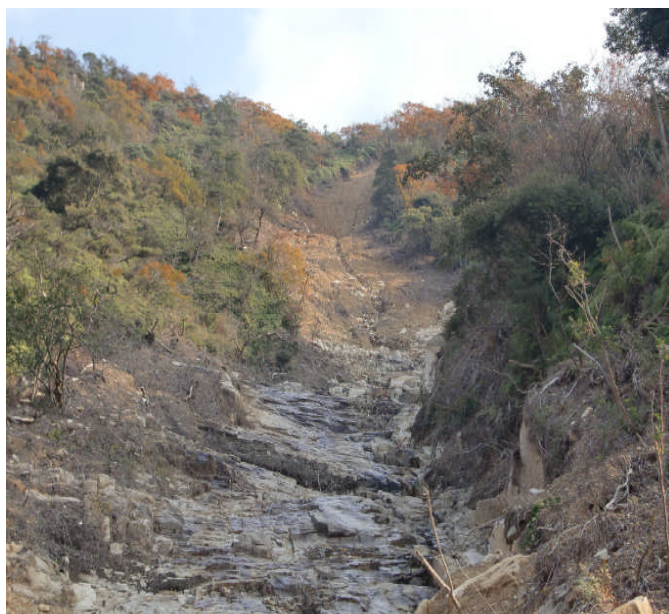
写真－6 山腹からの崩壊斜面

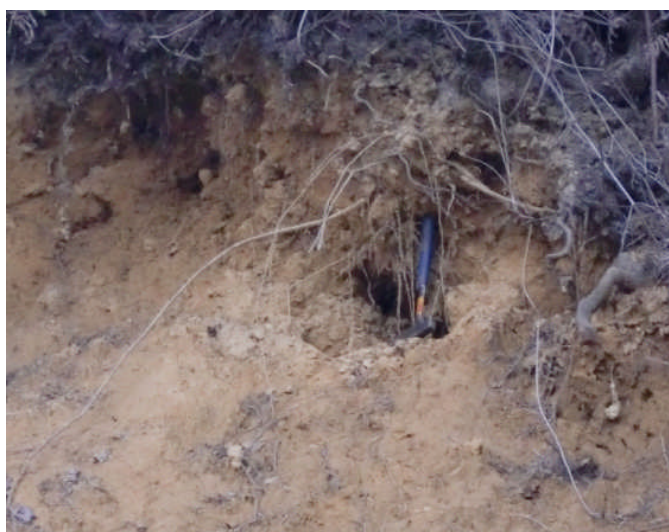
写真－7 崩壊の原因となるパイピングホール

- 1) 今回剣川で発生した土石流の大半は粗粒花崗岩に源頭部をもち、直下にパイピング孔が認められることから、この岩石の風化およびその中を流れる地下水が土石流発生引き金となったことが推定されます。一方、真尾や石原では花崗閃緑岩が広く分布

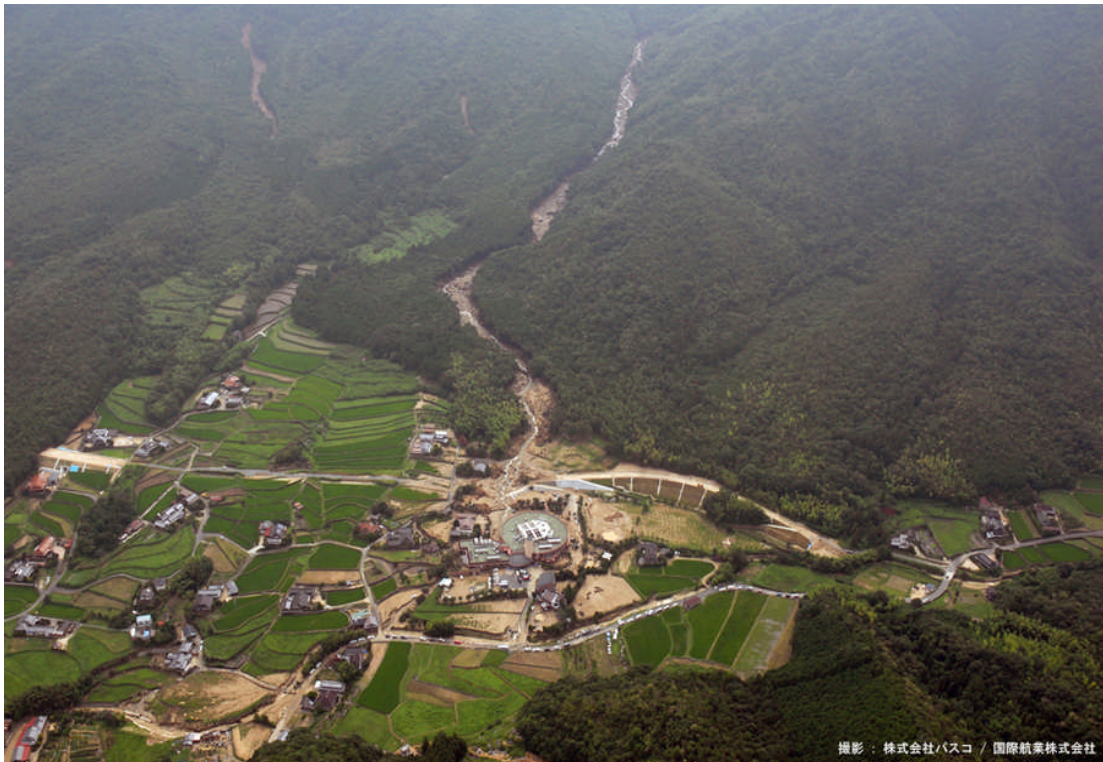
写真－8 真尾のライフケア高砂(上田南溪流、崩壊は少ない)

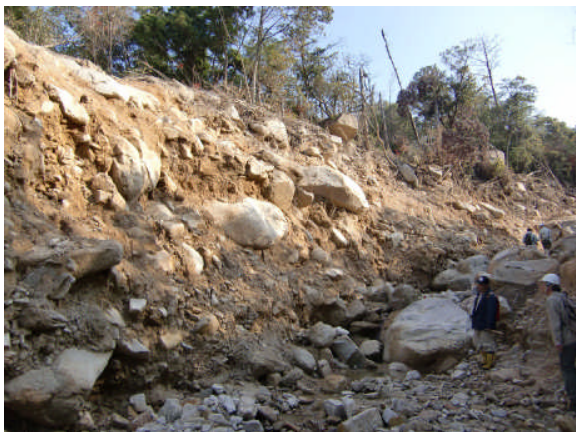
写真－9 複数回の土石流堆積物

- 2) 土石流でえぐられた溪床斜面には旧土石流堆積物が露出しており、基質の締まり具合などから数層に分けられ、過去に発生した土石流の繰り返しを物語っていました。土石流の発生時期や間隔などについては、今後の課題として挙げられます。
- 3) 剣川の土石流の源頭部は1) で述べたように、粗粒花崗岩に集中しており、この岩種の風化およびマイクロシーティングなどが土石流発生の引き金を引いたことが考えられます。
- 4) 緩傾斜の丘陵では旧土石流堆積物が厚く堆積しており、過去に土石流で形成された扇状地であることが指摘されました。源頭部で発生した崩壊が丘陵部に堆積していたこれらの堆積物を巻き込み体積を増大させながら流下し、大土石流に成長したことが窺われました。
- 5) このような大災害を繰り返さないためには、今回発生した土石流を克明に記載したハザードマップを作成しておくことと、地形・地質的な原因（素因）を究明することが非常に重要であることを改めて痛感させられました。

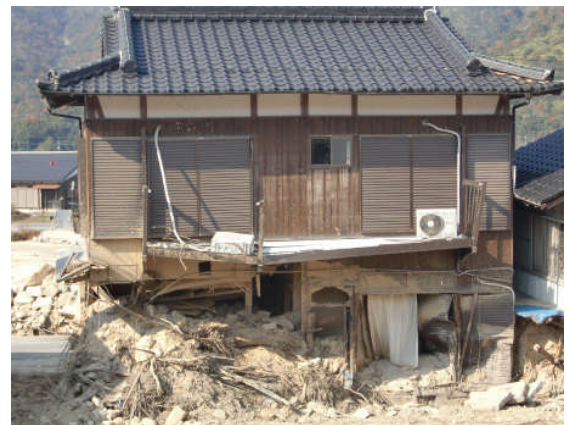
写真－10 土石流で一階が埋まった家

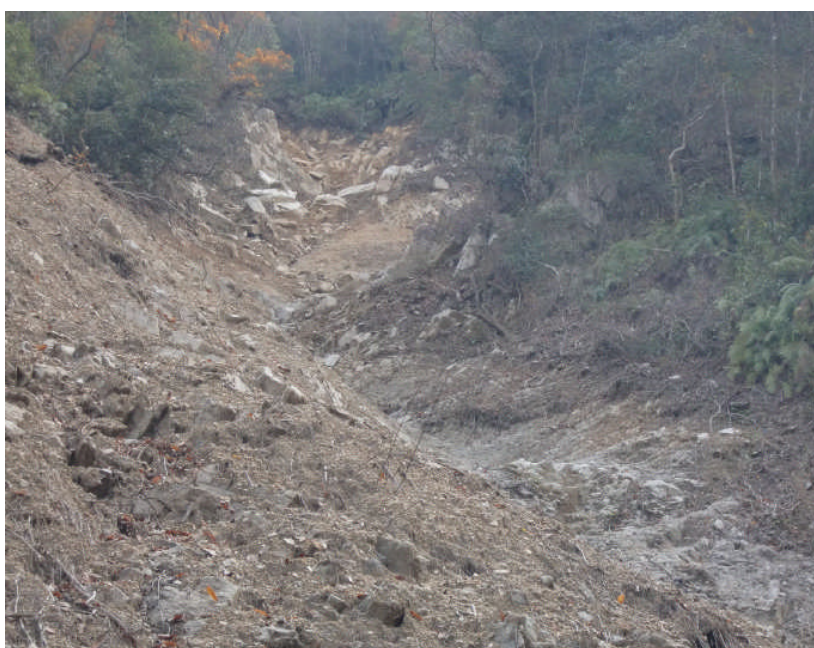
昼食のために、防府市内に戻ったあと、13 時少し前に、真尾の東約 500mにある石原地区において、矢筈ヶ岳から発生した土石流を観察しました。土石流の末端では家屋が土砂に埋もれており、被害の甚大さが感じられました。小沢を土石流に沿って遡上しながら、新旧土石流堆積物、風化した花崗閃緑岩の特徴などを観察し、源頭部の見える位置まで行きました。そこから源頭部までの斜面は 40° 以上の傾斜があり、源頭部までは行きませんでした。源頭部には直交節理と水平節理の発達した岩盤が露出し、土石流の発生原因の 1 つとして、岩盤崩落が関与していることが議論されました。

写真-11 石原 1 溪流源頭部の岩盤崩壊(土石流の原因)
