7. 平成21年7月中国・九州北部豪雨： 防府市剣川で発生した土石流の全容

The Heavy Rain of July 2009 in Chugoku and Northern Kyushu Districts: Details of Debris Flow occurred along River Tsurugi in Hofu City, Yamaguchi Prefecture, Southwest Japan

○金折裕司・今岡照喜・大川侑里
(山口大学大学院 理工学研究科)

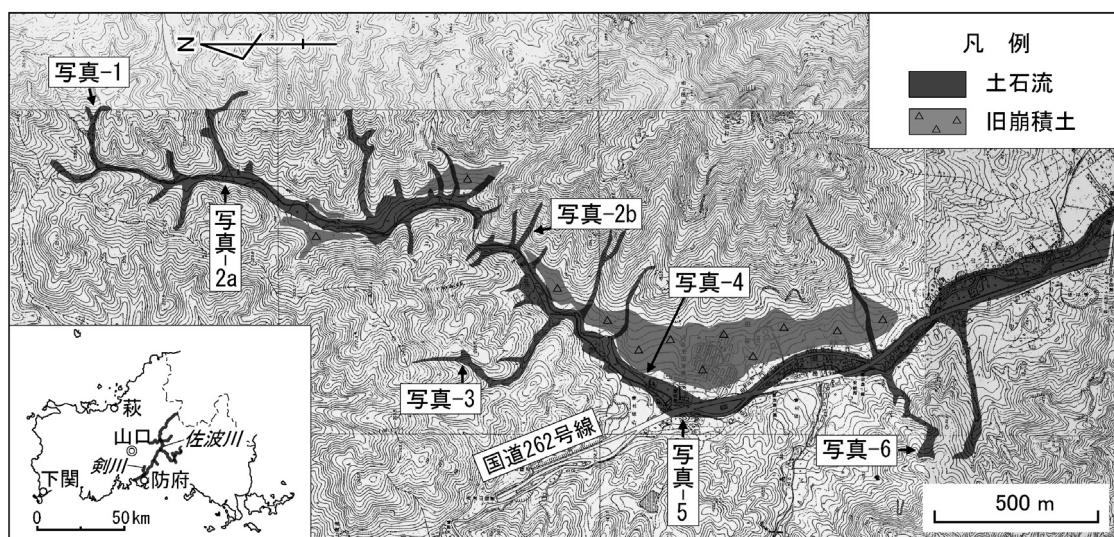
防府市中北部を流れる剣川は佐波川水系に属しており、山口市との境界を画する山稜(標高約275m)付近に源を持ち、南ないし北西に流下し、漆付近で佐波川本流に合流する。全長は約6kmである。この河川の両側には旧土石流堆積物が分布しており、特に国道262号線との交差部から下流の右岸には、標高150m付近の遷緩線より下位に、旧土石流堆積物や斜面崩壊堆積物から構成される丘陵地が広がる。現地調査に基づいて作成した剣川で発生した土石流の分布を図-1に示す。

図-1 現地踏査で確認した土石流の分布

現地で確認したものだけを記入したため、空中写真判読と異なっていることに注意。

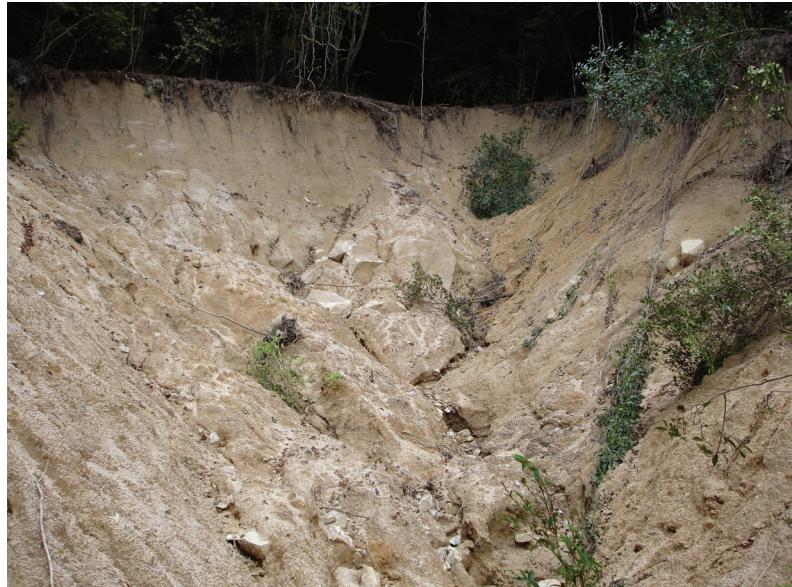
剣川最上流部において、土石流頭部を 3 か所で確認した。3 か所ともほぼ同じ性状を示しているため、そのうちの 1 か所を写真-1 に示す。ここでは、風化した粗粒花崗岩が下位に露出し、それより上位にいくほど風化の程度が強くなり、表面近傍では土壤化している。マサ状風化した花崗岩と風化花崗岩の境界から崩壊が発生したと推定される。

写真-1 剑川土石流の頭部
土石流の発生源の1つであり、粗粒の風化花崗岩が分布する。

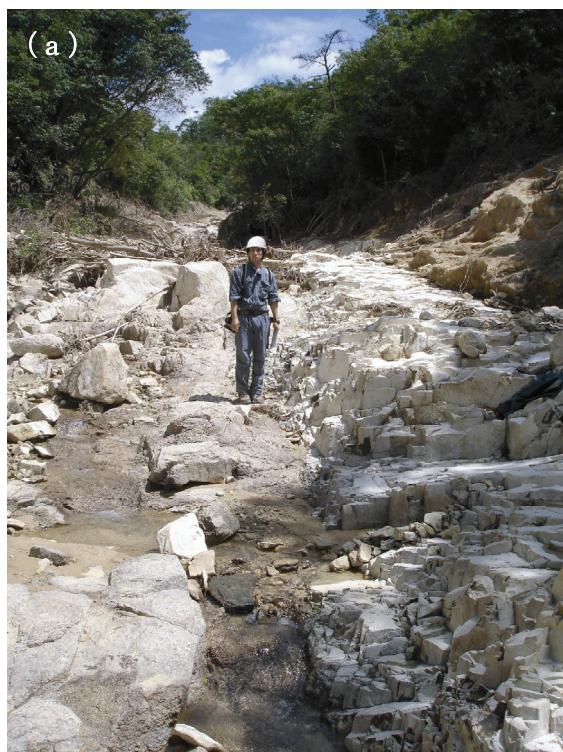
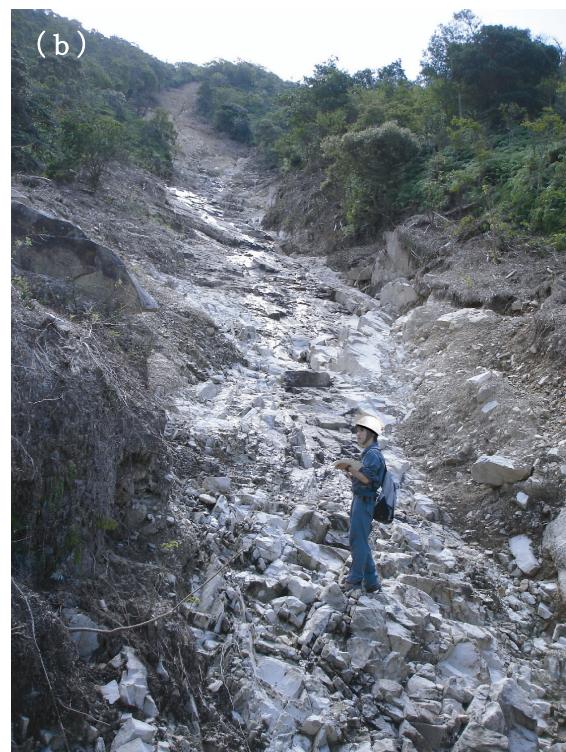
そこから約 500m 下流で合流する支沢には粗粒花崗岩に貫入する石英斑岩の岩脈が認められ、両者の境界部に沿って水が流れている(写真-2a)。沢の

写真-2 小沢に露出する岩盤 (a) 粗粒花崗岩に貫入する石英斑岩
(b) 石英斑岩の岩脈 いずれも表層の堆積層は綺麗に洗い流されている。

両側には表土が認められ、河床の岩盤を覆っていた堆積物が流失したことがわかる。また、さらに1 km 下流の小沢にも写真-2bに示すように、表層崩壊が認められ石英斑岩の新鮮な岩盤が露出している。これらの写真にみられる岩盤面は新鮮であり、過去にも表層崩壊が繰り返されていた可能性がある。

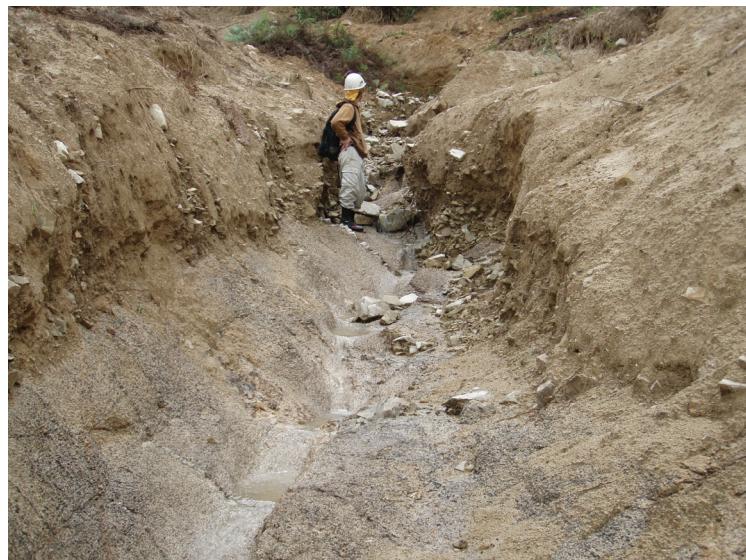
写真-3には、剣川の最大支流にみられる風化した粗粒花崗岩とそれを覆う崖錐堆積物の写真を示す。風化した粗粒花崗岩を削って水が流れており、當時はここに伏流水が流れていたことが推定され、その上位の堆積物が流失している。

写真-3 粗粒花崗岩の基盤とそれを覆う崩積土

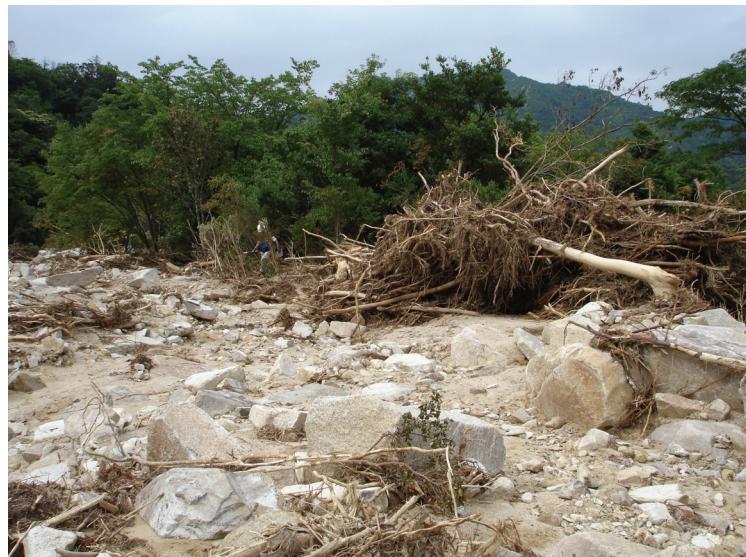
剣川本流には、写真-4に示すように、巨石や倒木が集積している。倒木の表皮は剥ぎ取られ、樹木には根もついていることから、土石流によって文字通り根こそぎ、引き抜かれ巨石とともに、流下したことがわかる。これに対して、国道262号と交差するあたりでは、地形も平坦になり、写真-5に示すように相対的に細粒の土石流堆積物が家屋を埋め、被害を引き起こしている。さらに、下流では剣川に架かる国道262号の勝坂橋に被害を与えていている。

写真-4 土石流で運搬された土砂と根こそぎ引き抜かれた樹木巨礫が多く含まれている。

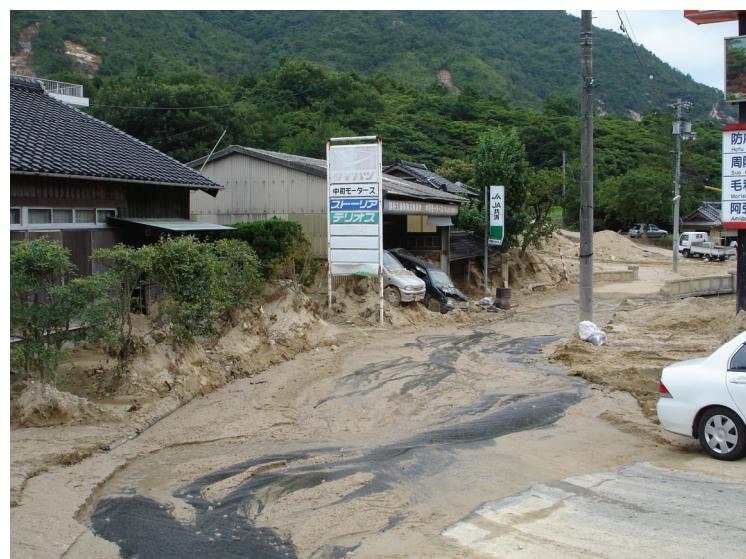
写真-5 国道262号付近の家屋被害
細粒の堆積物が家屋に流入している。

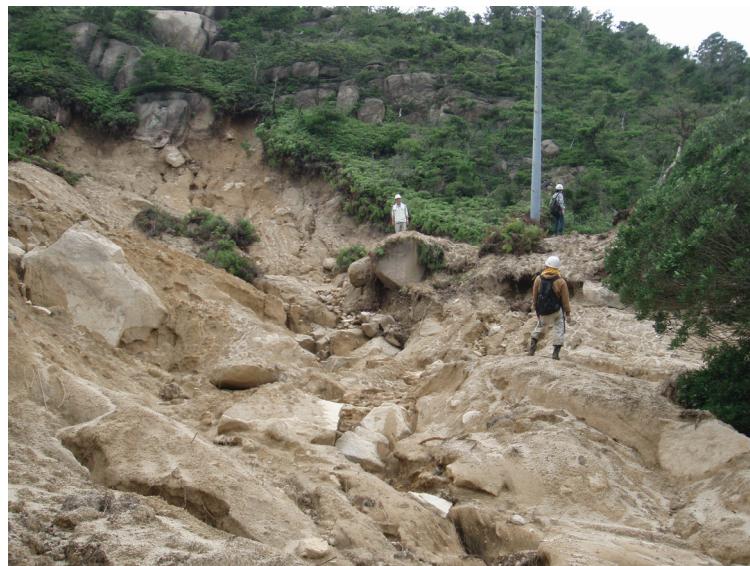
写真-6は神里付近の小沢で発生した土石流の頭部である。ここでは、上位にはやや風化した中粒花崗岩の露岩が分布するのに対して、その下位にある粗粒花崗岩は風化が進み、マサ上を呈している。崩壊は粗粒花崗岩から発生しているように見え、花崗岩の岩質が土石流の発生に大きく関係しているようにみえる。

写真-6 神里付近で発生した小沢の土石流
上部に中粒花崗岩の露岩が認められるが、その下位には風化した粗粒花崗岩が分布する。
