1. 東北地方太平洋沖地震による福島県白河市の地すべり性崩壊について

Landslides occurred by "The 2011 off the Pacific coast of Tohoku Earthquake" in Shirakawa City, Fukushima Prefecture

○中井 真司（復建調査設計株式会社）、
笹原 克夫（高知大学農学部）
内村 太郎（東京大学大学院工学系研究科）
向井 信之、山部 哲、柳崎 剛（株式会社建設技術研究所）

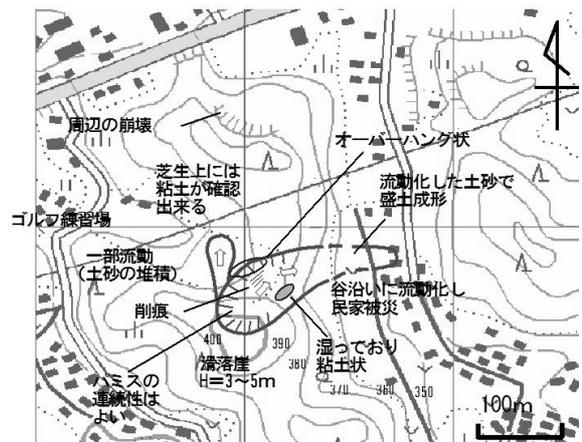
図-3 地すべり概要(葉ノ木平地区)

葉ノ木平地区では、長さ250m程度、幅70m程度の範囲に地すべりが発生し、民家が被災した(図-3)。地すべり範囲の比高は約60mで、崩壊頭部から崩土の到達点までの見通し角は 8° と小さく、流動性の高い崩壊であった(写真-1)。崩壊は尾根から発生し、沢地形なりに東北東へ250m程度流動している。また、崩壊土砂の一部は北西のゴルフ練習場へ流動している(写真-2)。頭部滑落崖は高さ3~5mであり、移動土塊の樹木は直立している。中腹には水の滲み出しがあり、移動土塊が粘土化している。周辺の地山には等高線に平行な方向の亀裂、段差や滑落崖が見られた。古くからの地すべり性変動を示しており、もともと斜面変動が発生していたと推察できる。

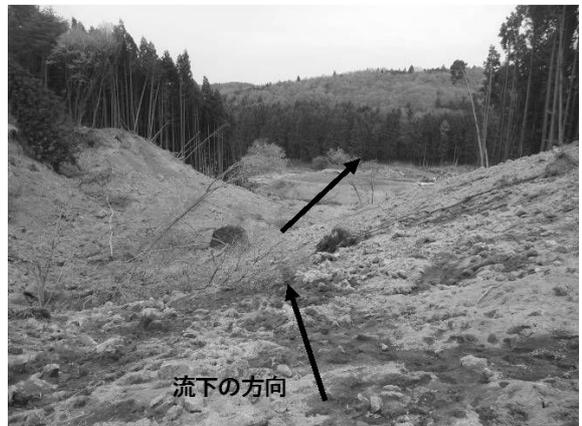
写真-1 流動化した地すべり

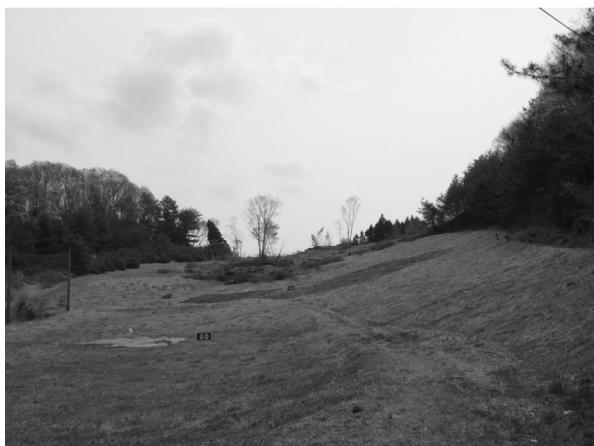
写真-2 ゴルフ練習場への流動

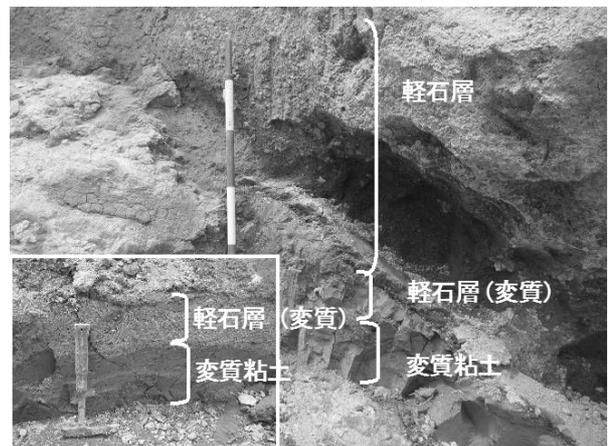
地質は、第四紀の那須火山噴出物が主体であり、軽石凝灰岩主体でスコリアが混じっている。軽石はポーラスで、水分を多く含むことができ、指圧により間隙水がにじみ出る状態であった。軽石の変質部は指圧で容易に粘土化するものであった。

火山噴出物、軽石層には層構造をなしている状況が確認された(写真-3)。本調査では、その性状より最下層の凝灰岩質粘性土と軽石質粘性土の境界をすべり面と考えた。なお、凝灰岩質粘性土の上には、すべり面と思われる条線が確認できる箇所も見られる(写真-4)。また、側壁には軽石層の堆積と変質粘土が確認できる。なお、ゴルフ練習場側の移動土塊には、移動に伴う底面でのせん断による軽石層の破碎で形成されたと考えられる粘土層(写真-5)が認められる。

写真-3 葉ノ木平地区の層序

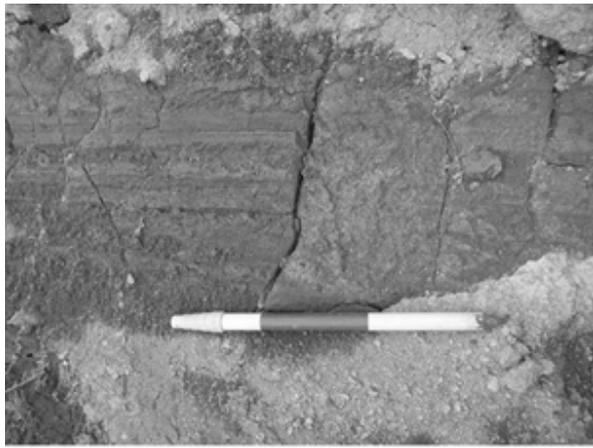
写真-4 すべり面境界に認められる削痕

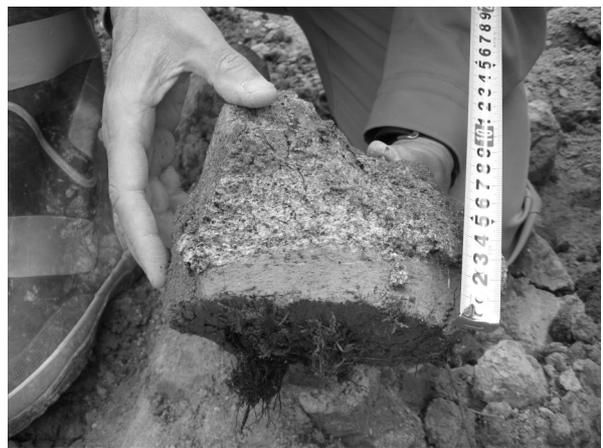
写真-5 すべり面境界に認められる削痕

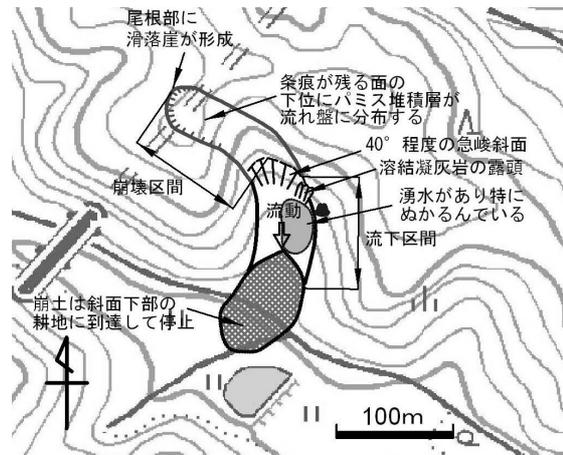
図-4 北ノ入地区の地すべり概要

北ノ入地区では、尾根部で幅 40m、長さ 100m 規模の地すべり性崩壊が発生し、東南から南方向へと大きく方向を変えながら谷筋を 150m 程度流下し、勾配がほぼ平坦になる末端部の耕作地で停止している（図-4）。

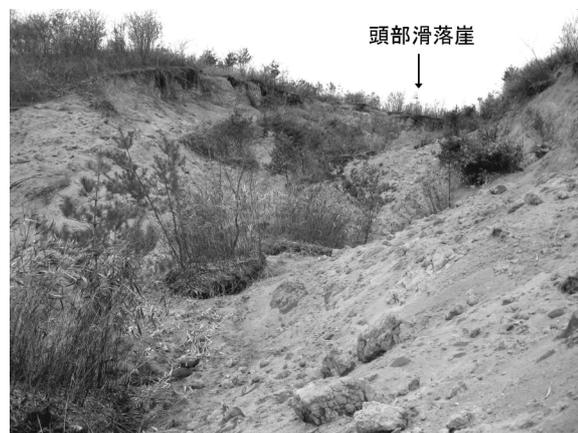
地すべり頭部には、高さ 2~5m 程度のほぼ鉛直な滑落崖が馬蹄形に形成されている（写真-5）。地すべり発生域の勾配は約 15° と緩く、崩壊後の地表の一部には地表に沿って土塊の一部が滑った痕跡と考えられる条痕が認められる。

写真-5 地すべり発生域の状況

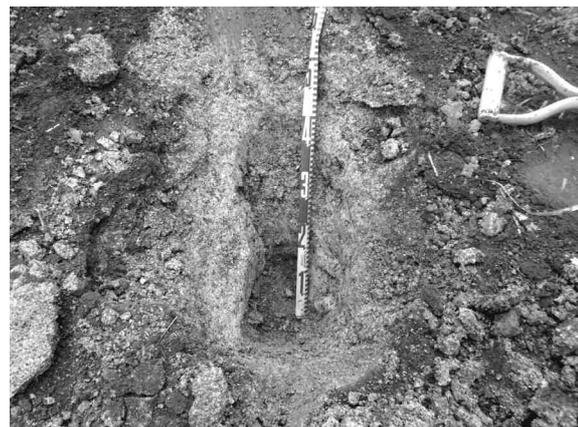
地すべり域には第四紀的那須火山噴出物が旧地形を覆って堆積しており、すべり面付近には非常に軟質化した軽石層の分布が確認される（写真-6）。この層は乱さない状態では数 mm~10mm の軽石の粒が噛み合っているが、軽石粒の内部に多くの水分を含有しており、指でつぶすと容易に高含水粘土状になる（写真-7, 8）。

写真-6 すべり面付近に分布する軽石層

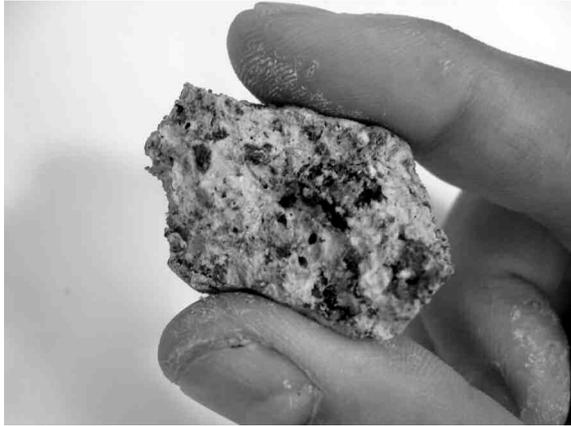
写真-7 つぶす前の軽石の状態
(数 mm~10mm の軽石の粒が噛み合っている)

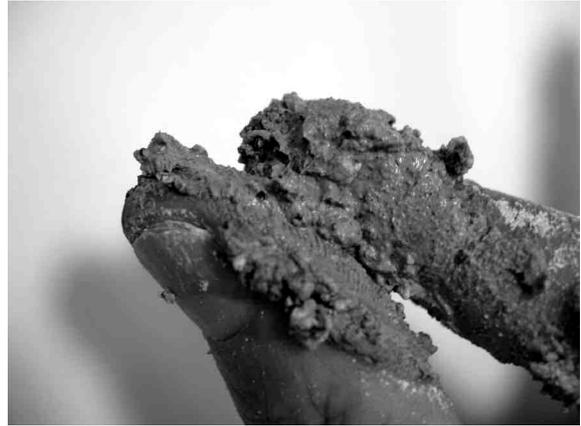
写真-8 軽石をつぶしたところ
(高含水粘土状になる)

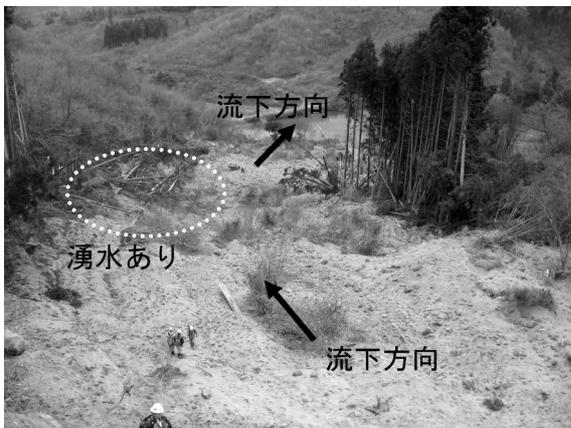
頭部に発生した地すべりは、この急斜面の上部に抜け出し、発生した土塊が流動化して谷筋を流下したものと考えられる。下流では谷筋は大きく屈曲しているが、流動性の高い崩土は地形に沿って流下し、末端部の耕地にほぼ平坦に堆積している（写真-9, 10）。

写真-9 流下域の状況
(流動性の高い崩土が地形に沿って流下する)

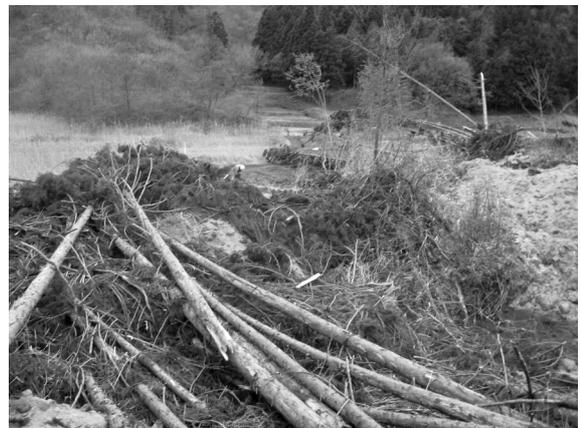
写真-10 末端部の堆積状況
(耕地にほぼ平坦に堆積している)
