8. 広島花崗岩地域における長大法面で発生した大規模崩壊の

発生原因と過程

Cause and process of the Landslides in cutting slopes of the Hiroshima Granite

○光本恵美、森本耕司、青原啓詞（株式会社ヒロコン）

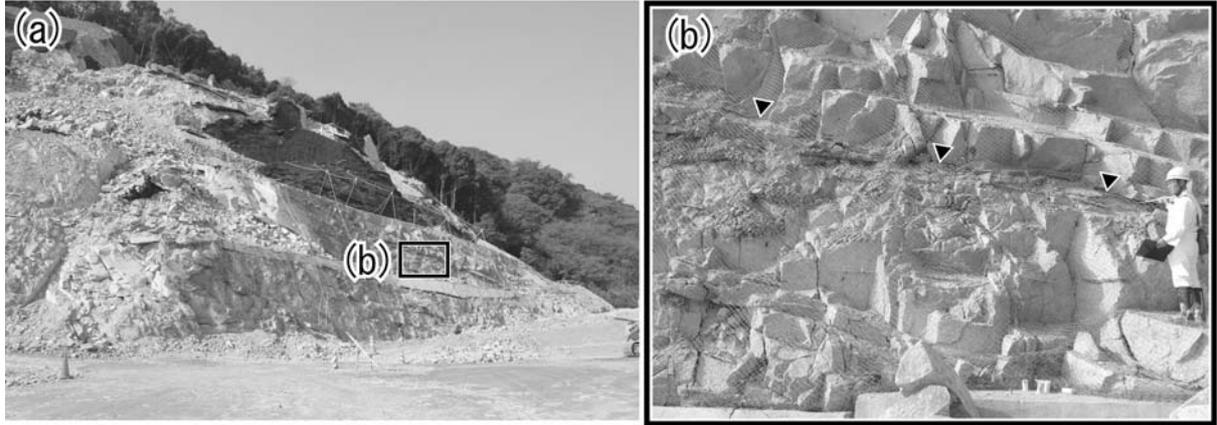
写真 4.1.1 本崩壊地の地表面に発達する節理群

- ・ 走向がNW-SE方向またはNNW-SSE方向で、NE～NNE方向へ約25°で傾斜する低角度節理群(J1)の発達が顕著である。
- ・ 走向がNNW-SSE方向またはENE-WSW方向で、約80～90°で傾斜する高角度節理群が発達する。
- ・ 弱面となりうる粘土細脈や節理面に沿った強風化部(マサ化)が多く認められる。
- ・ 低角度の節理面(J1)に沿って、せん断した構造が認められる。

地表踏査から判明した本崩壊箇所の特徴より、崩壊の発生原因には、花崗岩に発達する節理群の分布状況が大きく影響していることが推察された。このことより、ボーリング調査と孔内傾斜計観測に加え、地山内部に発達する節理群の分布状況を把握することを目的として、ボアボールカメラによる割れ目解析を実施した。

(a):本崩壊地 全景 (2010. 11. 12 撮影) (b):低角度節理面(J1)に沿ったせん断構造

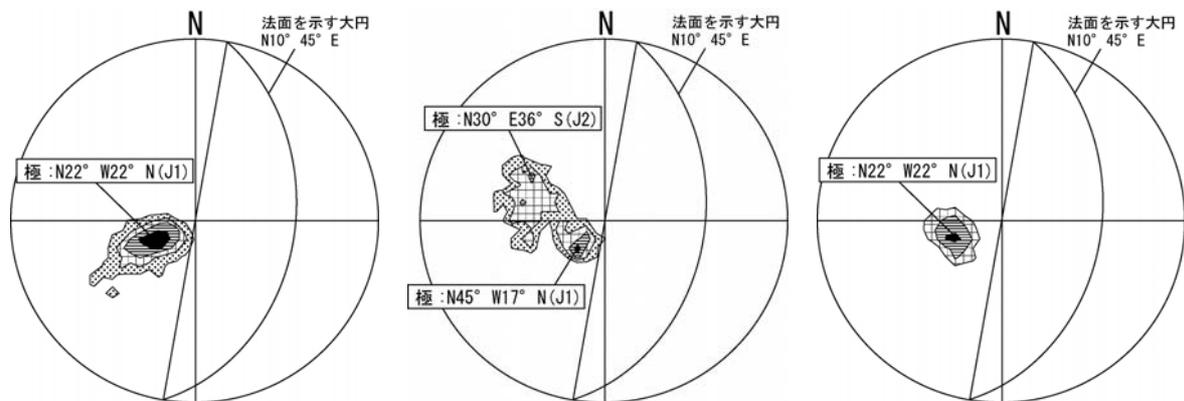
図 4.2.1 ボアホールカメラで確認された節理群のシュミットネット投影

(a)すべり面より上位(N=72) (b)すべり面周辺(N=40) (c)すべり面より下位(N=32)

- ・ 走向が NNW-SSE 方向で、ENE 方向へ 20~30° で傾斜する低角度節理群(J1)の発達が顕著である。J1 節理群は、地表踏査においても確認された節理群と考えられる。
- ・ すべり面周辺において、J1 節理群に加え、走向が NNE-SSW 方向で、ESE 方向へ 20° で傾斜する低角度節理群(J2)が認められる。J2 節理群は、変質粘土細脈を伴う。
- ・ すべり面より上位と下位で、J1 節理群の発達が顕著である。このことは、移動体に発達する節理群へ乱れを生じることなく、崩壊したことが示唆される。
- ・ 高角度節理群は、孔壁を横切ることが少ないために、確認される数が少ないものと考えられる。

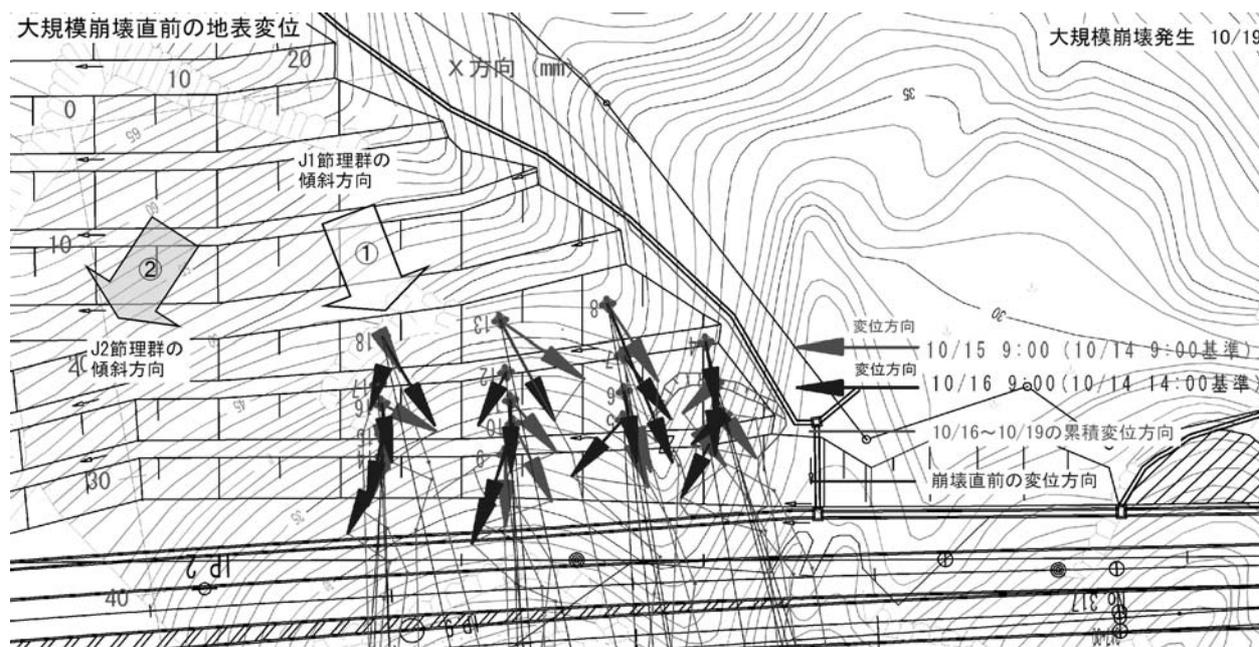
図 5.1.1 崩壊直前の地表面の変位と低角度節理群(J1、J2)の関係

10月9日に小崩壊が発生し、同月14日より小崩壊地周辺で地表変位測量が実施された。大崩壊直前の地表変位は、最大5mm/日程度の変位であり、15日にはENE方向へ、翌16日にはSSE方向へ向う変位が確認され、崩壊発生前日の18日まで変位の向きがENE方向からSSE方向へ変化した。崩壊発生した19日の変位速度は、最大10mm/h程度に達し、大規模崩壊に至った(図5.1.1)。

以上のような崩壊発生直前における変位の向きの変化は、崩壊地に発達する節理群の分布状況より、低角度節理群(J1 節理群、J2 節理群)に規制されて動いたものと考えられる。15日のENE方向への変位はJ1 節理群に、16日のSSE方向への変位はJ2 節理群に規制された動きと考えられる。崩壊発生前日までの地表変位の向きの変化は、不安定化した岩塊を規制する低角度節理群が、J1 節理群からJ2 節理群へ変化したことによるものと推察される。
