12. 海岸平野における地下水特性と工事の影響評価について

Characteristics of the Groundwater in Coastal Plain and Impact Evaluation of River Improvement Works

宮地修一・須内寿男・中村早希・土居範昭
(構営技術コンサルタント株式会社)

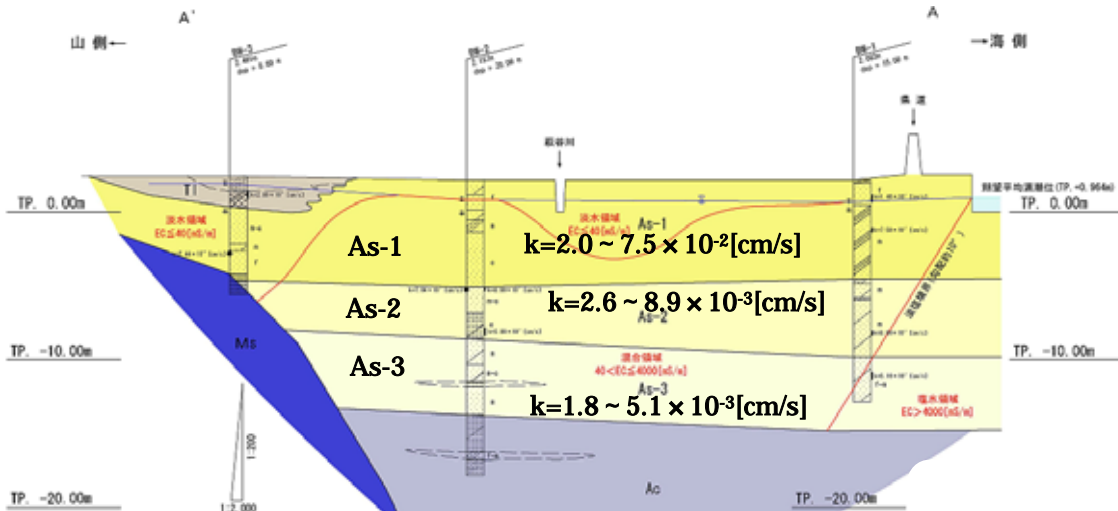
図 - 2 A-A 断面の水理地質断面 (SH=1/5,000, SV=1/500)

調査地の基本的な地質構造は、下位より砂質～砂混じりの粘性土層（Ac）、細砂～中砂を主体とする砂質土層（As-3）、中砂～細砂を主体とする砂質土層（As-2）、中砂～粗砂を主体とする砂質土層（As-1）の順に堆積している（図 - 2）。

上位3層の砂質土層は、それぞれ厚さ5m前後でほぼ水平に堆積し、調査地の帯水層となっている。同層の透水係数は、概ね $10^{-3} \sim 10^{-1} \text{cm/s}$ のオーダーで、上位ほど透水性が良い傾向にある。上位ほど細粒分の割合が小さく粒度が粗くなることから、海退時における堆積を示していると考えられる。

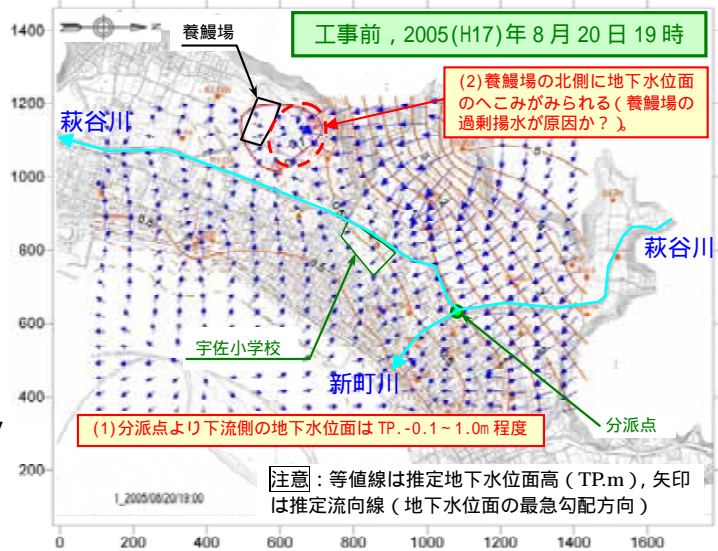
図-3 工事前の地下水位等値線図と流向ベクトル

地下水位は、海岸線付近でTP.-0.2~0.7m程度、山際でTP.3.5~4.0m程度である。地下水位勾配は、一般的には陸から海へ向かって傾斜しているが、宇佐小学校より南側では、降水量が減少すると逆に海から陸へ向かう勾配が形成される(図-3)。これは、養鰻場による過剰揚水も一因として考えられるが、背後の集水面積が、宇佐小学校より北側で1.3km²であるのに対し、南側では約1/4の0.3km²であることも影響していると思われる(地下水供給ポテンシャルの差、図-1)。

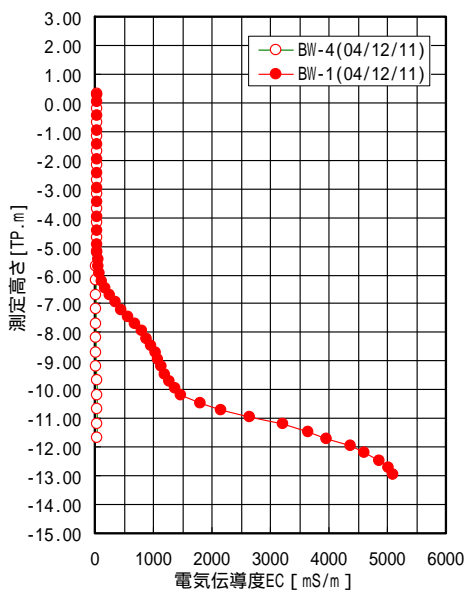
図-4 工事前のBW-1とBW-4のEC値の鉛直分布

塩水化状況は、BW-1にのみ海水と同程度の電気伝導度($EC=4000 \text{[mS/m]}$)を示す地下水が、GL-12m以深に存在する(図-4)。一方、同孔とほぼ同じ沿岸部に位置するBW-4では同様の深度でも EC 値は1/100以下である。これも、BW-4付近の地下水量が多いことにより、淡塩境界を押し下げているものと推察される。

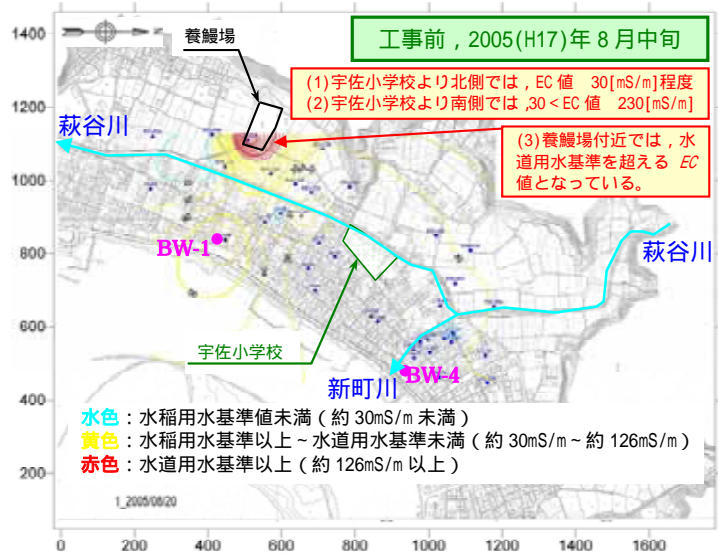
図-5 工事前のEC値等値線図

また、表層付近(概ねGL-5m以浅)の地下水の塩水化状況は、宇佐小学校付近を境にして、南側で $EC=30 \sim 230 \text{[mS/m]}$ 程度、北側で同30[mS/m]以下となっており、表層地下水の状況も、深部の塩水化状況の違いと整合する(図-5)。

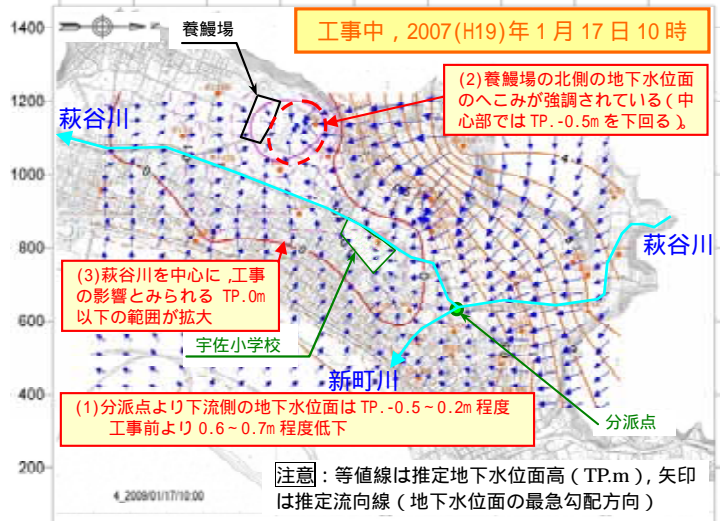
図-6 工事中の地下水水位等値線図と流向ベクトル

工事が最盛期を迎えると、施工ヤードの地下水を排除するための釜場排水が継続され、工事区間を中心に地下水水位低下がみられた(図-6)。特に湧水期には、地下水面の高さがTP.0m以下となる範囲が広がり、満潮時と重なると、海面が内陸の地下水水位面を超える状態が頻繁に起こり、地下水水位低下に伴う井戸の揚水障害、水質悪化(濁りの発生)がみられた。

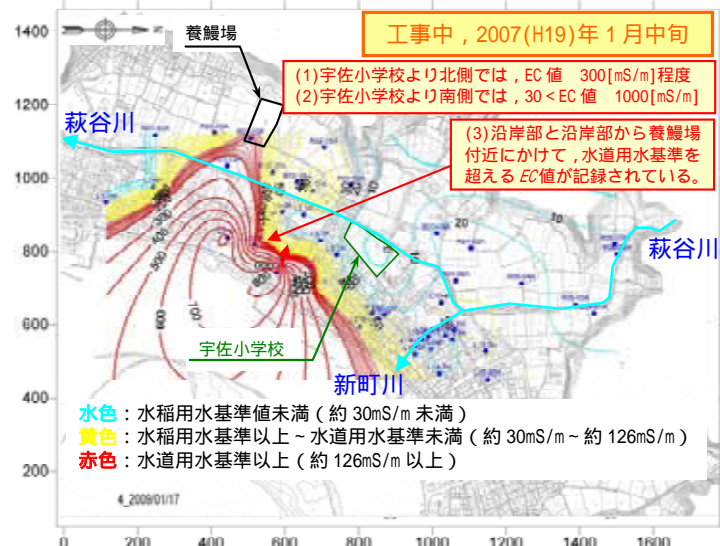
図-7 工事中のEC値等値線図

地下水水位低下と連動して、沿岸部や宇佐小学校より南側の地域では、地下水のEC値が上昇し、沿岸部ではEC=800[mS/m](海水の約1/4程度の塩分濃度)を記録した(図-7)。BW-1では淡塩境界が3m上昇し、BW-4においても、TP.-1m付近までEC=3000[mS/m]を記録した。また、表層地下水においても、水道用水基準を超過するEC値126[mS/m](Cl⁻ 200mg/L)以上の範囲が広がり、地下水が利用できなくなる状況となった。

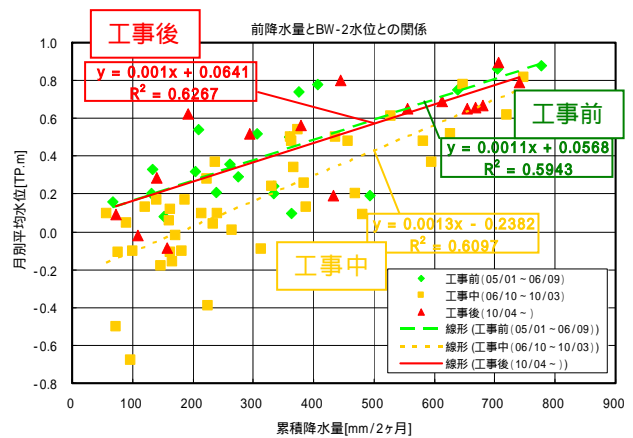
図-8(a) BW-2の降水量と観測水位の関係

BW-2地点では、工事前()と工事中()を比較すると、近似式ベースで0.1~0.3m程度の水位低下が起こっている。

その後、工事後()になると、データの散布状況、近似式係数ともほぼ同程度に回復しており、工事の影響は解消されていると評価した(図-8(a))。

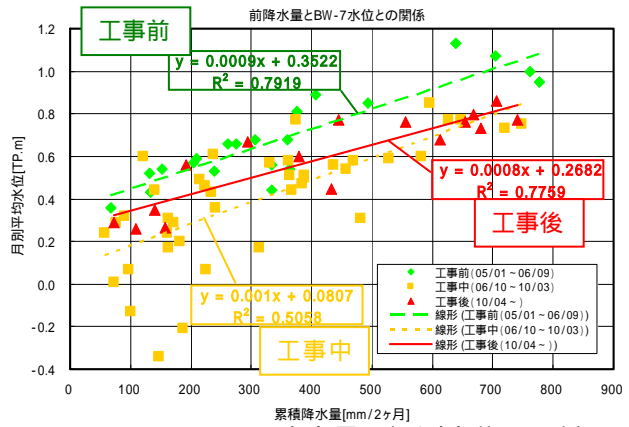
図-8(b) BW-7の降水量と観測水位の関係

一方、BW-7地点では、工事前()と工事中()を比較すると、近似式ベースで0.2~0.3m程度の水位低下が起こっている。その後、工事後()になると、データの散布状況、

近似式係数ともあまり回復しておらず、降水量が多いほど工事の影響が残っている可能性がある(図-8(b))。

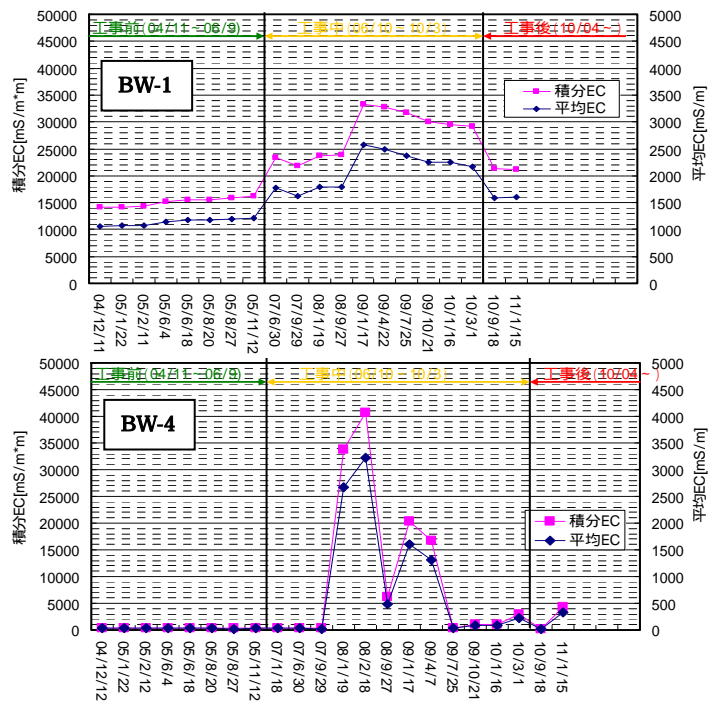
図-9 BW-1とBW-4の積分EC値の時間的变化

BW-1 地点では、工事前の積分EC=15000[mS/m*m]であったが、工事中には最大約2倍まで上昇している。工事後には、同21000[mS/m*m]まで低下し、ほぼ工事前まで回復している(図-9上図)。

BW-4 地点では、工事中に急激な塩水化がみられ、ピーク値はBW-1を超える積分EC=40000[mS/m*m]を記録している。その後はほぼ工事前まで回復している(図-9下図)。なお、塩水化ピーク時には、平均ECでも3200mS/mを記録しており、一時的にBW-1を上回る塩水化状況となっていたことになる。
