15. アルジェリア東西高速道路での破碎された堆積軟岩の地すべり

Landslide caused by fractured sedimentary soft rock at East-West Highway in Algeria.

○高柳 朝一、佐藤 洋平（応用地質㈱）

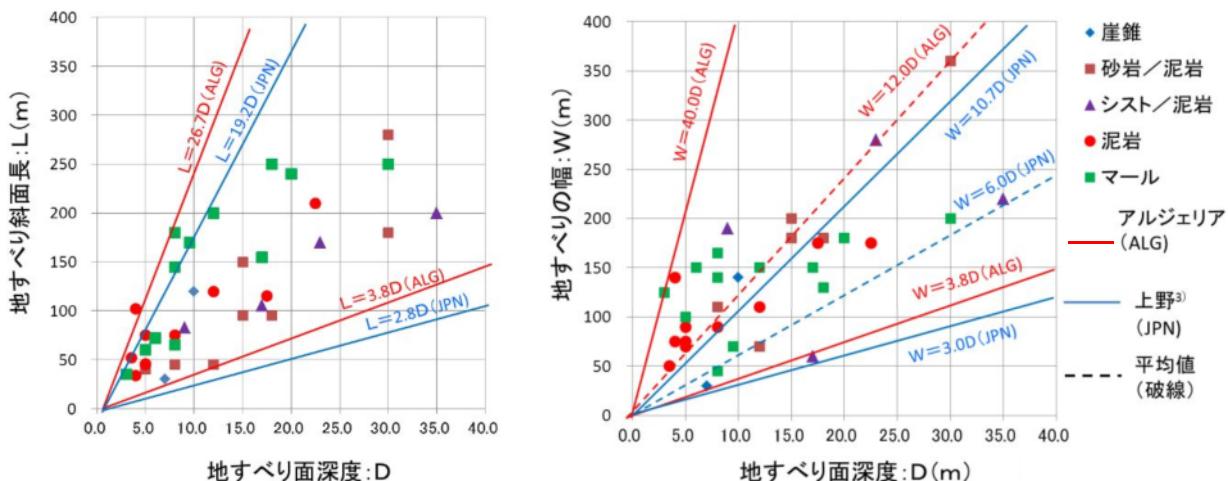
図-3 地すべり形状の比較

地すべりの内、孔内傾斜計ですべり面深度を確定したものについて、地すべり形状の特徴を図-3に示す。日本の地すべりと比較して、同一すべり面深度に対して、特に、地すべりの幅が大きくなる。日本の平均はW=6.0Dであるが、アルジェリアの平均はW=12.0Dと2倍である。

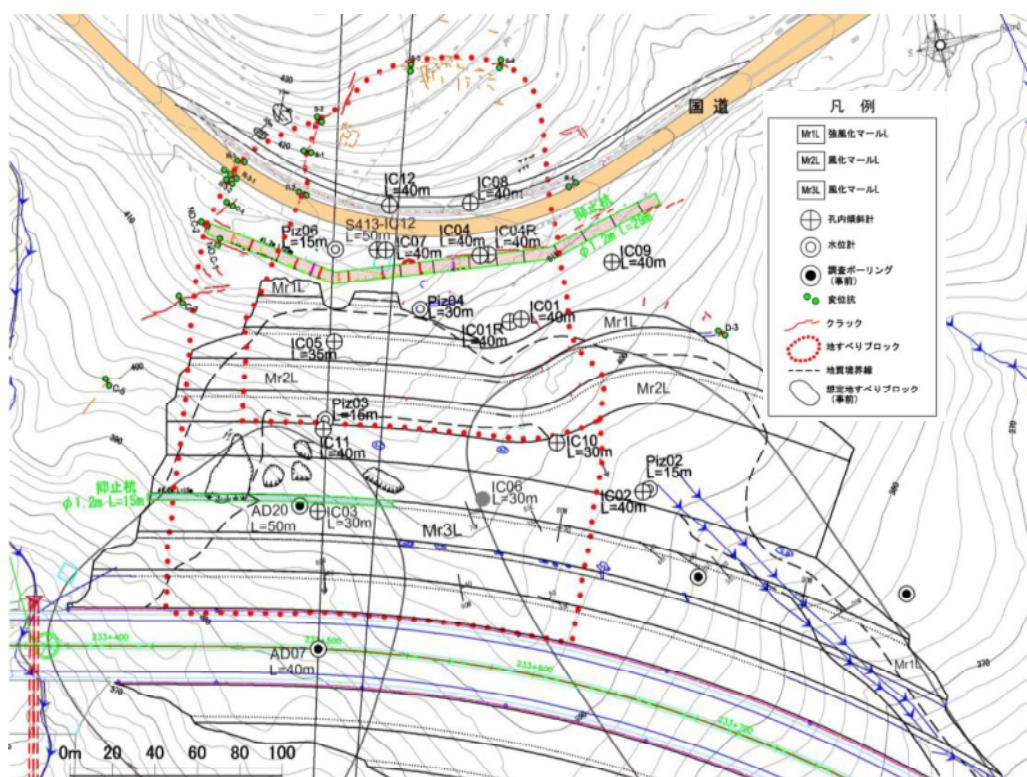
図-4 PK233 地すべり平面図

規模：幅 200m、斜面長 270m、すべり面深さ 30m、地すべり土量約 54 万 m³

発生時期：2010 年 6 月 24 日、9 段法面の最下段の掘削時

本法面は、アルジェリア東部の主要幹線道路である国道 3 号線に近接する長大切土法面であるため、当初設計時から十分な配慮を行った。空中写真判読で、尾根の両側に 2 つの地すべりブロックが認められた。尾根主部は安定した地山と思われた。両地すべりブロックに対して、事前の孔内傾斜計観測では変位が認められず、ボーリングコア観察、プレシオメータ試験結果から、すべり面深度を GL-18～20m と想定した。これらの地すべりブロックの対策は、排土工を基本とし、法面中段に幅広小段を設け、土塊の除去を行うこととした。切土に対して国道保全のため、抑止杭（L=29m）を 2 列配置した。起点側の地すべりブロックは、排土工で全ての土塊を除去することができないため、法面中段に抑止杭（L=15m）を 1 列配置した。

2010 年 1 月、地すべり対策及び監視体制が整ったこともあり、本掘削が開始された。掘削の進行に伴って一部の傾斜計で変位が確認された。しかし、当初想定のすべり面よりも深い深度で、変位速度も 0.3 mm/日以下と小さかった。このため、計測監理を強化して、施工は継続された。

2010 年 6 月 1 日、法面の掘削は、最下段の残り 1/3 程度となった所で、国道と抑止杭との間の孔内傾斜計（IC07）の変位が 0.8mm/日と増加した。小段排水の目地の開口が目立ってきた。その後、国道山側路側や背後斜面でもクラックを確認した。掘削及び法面の整形がほぼ終了する時であった。

本法面の地質は、事前調査で確認されていた破碎された軟岩のマールであり、風化状況も想定通りであった。新鮮部の地山は、軟岩の固結度であったが、無数の微細な割れ目が生じており、鏡肌の発達も顕著であった。地質構造も全体に複雑で、走向は法面に直交～ほぼ平行にまで変化し、傾斜も法面に対して緩傾斜流れ盤～急傾斜受け盤まで変化していた。部分的には粘土化したゾーンも見られた。

本地すべりと元地形との関連性は認められず、掘削による上載荷重の除去で生じた初生すべりであると言える。

直ちに応急抑え盛土工が施工された。

応急押え盛土工によって、孔内傾斜計の変位は大きく減少した。対策工は、線形変更によって、応急押え盛土工をさらに嵩上げすることとした。

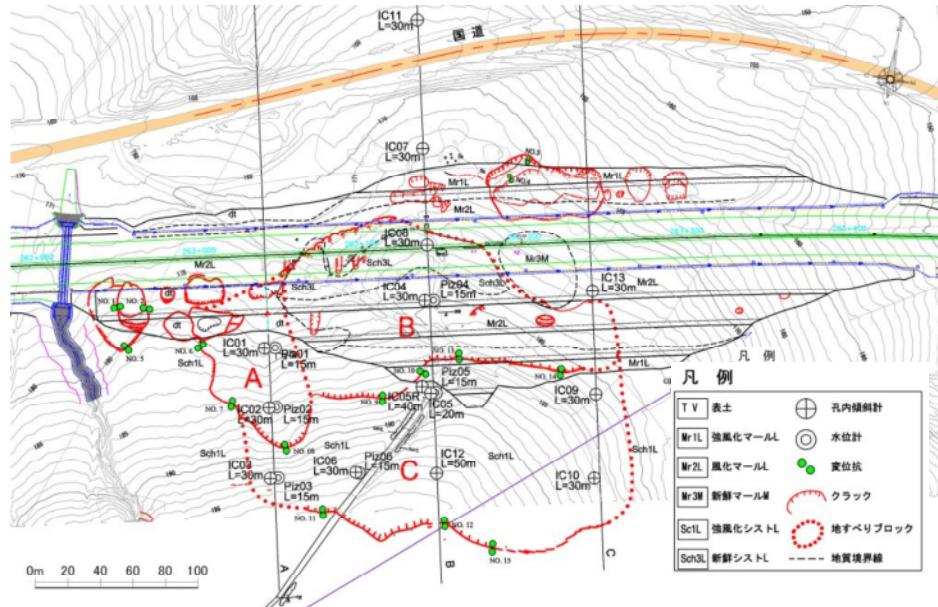
図-6 PK263地すべり平面図

規模：幅 250m、斜面長 200m、すべり面深さ 30m、地すべり土量約 50 万 m³

発生時期：2010 年 3 月 13 日、4 段法面の最下段の掘削時

本地区は、傾斜 7° 程度の緩やかな尾根であり、事前の踏査では小規模なワジはあるものの、地形・地質的な異常は認められなかった。2008 年秋より設計勾配 1 : 2.5 で掘削が始まった。掘削は順調に進んだものの、2009 年 11 月に起点側法面内で局所崩壊が発生した。このため、変位杭を設置して掘削を少しずつ継続した。しかし、2010 年 3 月 13 日に変位杭の増加があり、翌 14 日に大規模な地すべりの発生を確認した。末端の圧縮クラックは、本線を横断し反対側法尻へ至るものであった。施工は中断中であった。直ちに応急押え盛土工を行い、地すべりブロックの内外で孔内傾斜計や水位計をグリッド状に配置し、地すべり機構の把握を行った。

本法面の地質は、法面上部に中生代のシストが、下部に新第三紀のマールが分布し、境界部が褶曲するなど複雑な地質構造であった。シストは斜面上部では褐色に風化しているが、斜面下部では新鮮であるものの、破碎が顕著で粘土化の進んだものであった。孔内傾斜計の観測より、すべり面を破碎された地質境界部で確認した。また、法面の風化／新鮮部の境界では湧水も認められた。地すべりの素因は、地質境界の粘土状に破碎されたゾーンである。

地下水も雨期で高かった。この高水位の影響も考えられる。

対策工は押え盛土工をそのまま利用する線形変更とした。押え盛土の下面には砕石による透水ゾーンを設け、押え盛土内部に地下水が上昇しないようにした。

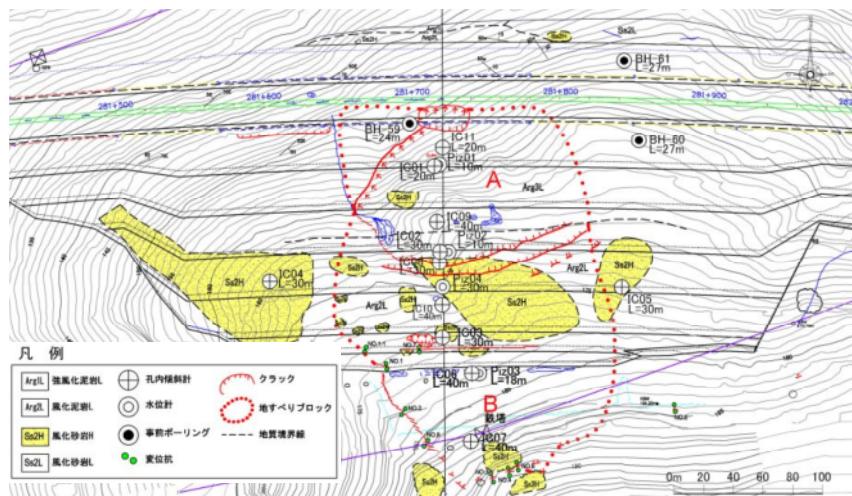
図-8 PK 28.1 地すべり平面図

・A ブロック（1回目の地すべり）

規模：幅 150m、斜面長 150m、すべり面深さ 15m、地すべり土量約 11 万 m³

発生時期：2009 年 5 月 6 日、設計勾配 1:1.5 の 6 段法面の粗掘削時

・B ブロック（2回目の地すべり）

規模：幅 170m、斜面長 250m、すべり面深さ 30m、地すべり土量約 43 万 m³

発生時期：2010 年 5 月 2 日、変更勾配 1:3.0 の 7 段法面の粗掘削時

本地区は、傾斜 5~10° の斜面である。事前のボーリング調査では、泥岩中に硬質な砂岩を挟む安定した地山と評価されていた。2008 年秋から掘削が開始されたものの、2009 年 5 月に背後斜面でクラックが発生した（A ブロック）。このため、応急押え盛土工を行い、孔内傾斜計、水位計を主測線沿いに設置した。本ブロックの対策は、勾配変更による排土工とし、2010 年 1 月から変更勾配 1:3.0 での粗掘削が開始された。しかし、掘削の進捗と共に、背後斜面に新たなクラックが発生した（B ブロック）。本ブロックは、法面背後の高圧線鉄塔を巻き込むものであった。このため、再び応急押え盛土工を行い、詳細な調査を行った。

本法面の地質は、泥岩中に大小様々な砂岩ブロックが存在するものであった。A ブロックは法面中央付近の巨大な砂岩の上面で生じ、B ブロックはこの砂岩の下面で、直線的に生じていた。ボーリングコアでは、砂岩と泥岩との境界部では、破碎されており、これが地すべりの素因と思われる。

対策工は、線形変更とし、すべり面形状の大きく異なる

る2つの地すべりブロックに対して、バランスを図った抑え盛土工を採用した。
