10. 三波川帯緑色片岩分布域の深層崩壊

The deep-seated landslide example at the area of distribution of green schist in Sambagawa group

○林幸一郎, 田村浩行 (応用地質株式会社)

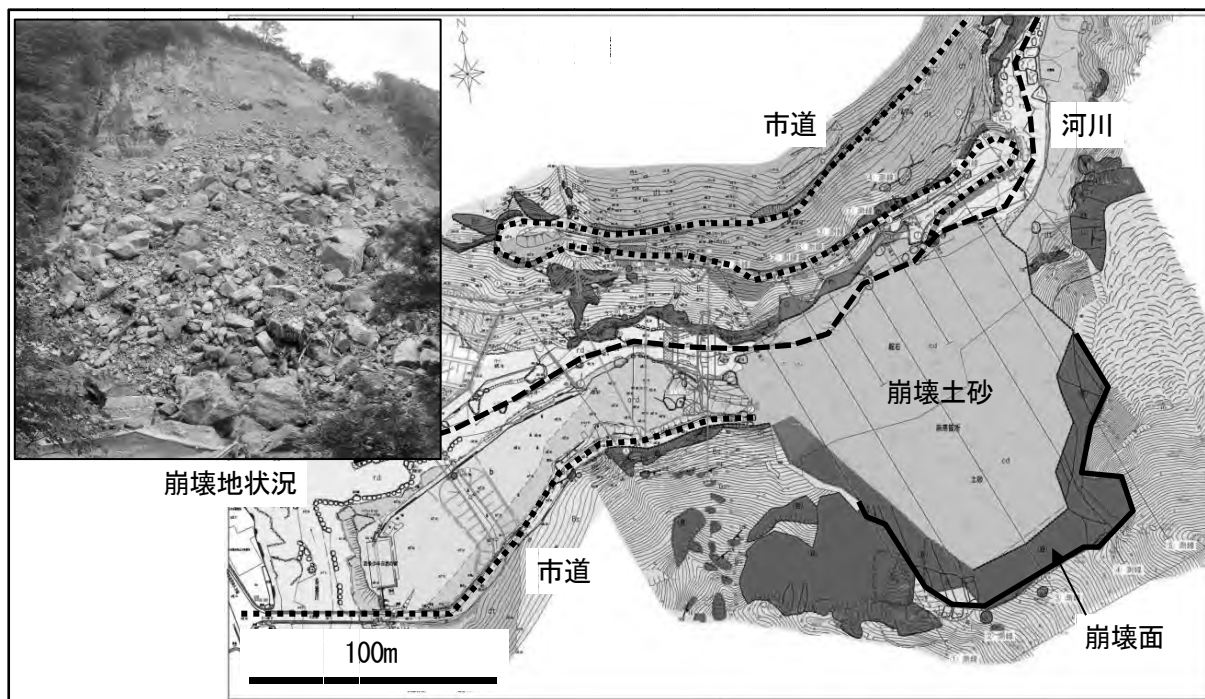
図-2 崩壊状況図

- ・被災対象, 規模: 二級河川 閉塞 L=100m, 二級市道 崩壊 L=100m (落橋を含む)
- ・崩壊の規模: 崩壊幅約 100m, 斜面長約 150m, 深さ約 35m, 崩壊土量 50,000~80,000 m³
- ・初動対応: 崩壊発生をパトロールにより確認。

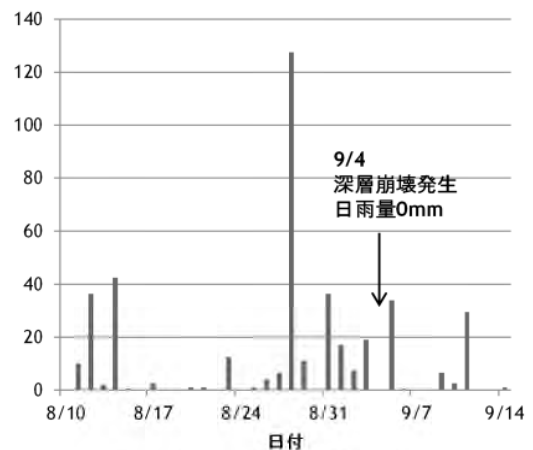
図-3 崩壊発生前の降雨状況

崩壊発生時の気象状況を図-3 に示す。図に示す通り、崩壊発生 の 6 日前には日雨量 128mm の降雨があり、それ以降も日雨量 20mm 程度の降雨は続いたものの、崩壊発生時は日雨量 0mm の無降雨状態であった。また、地震等のそれ以外の外的要因も発生していなかった。

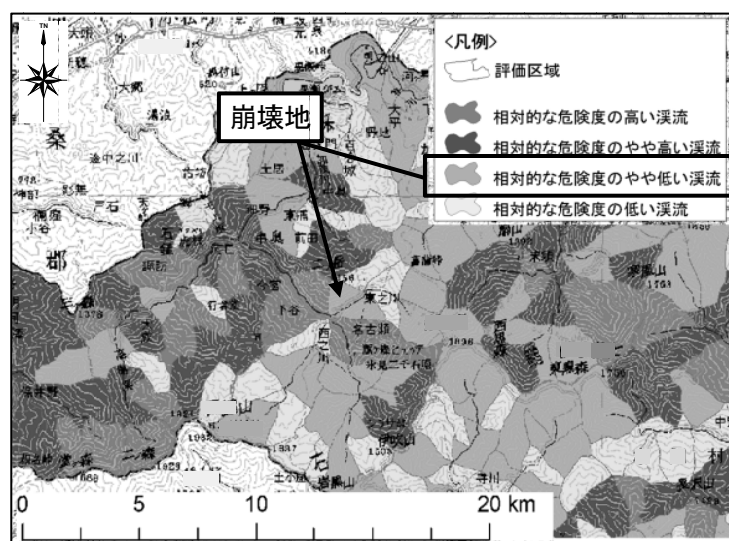
図-4 崩壊地周辺の深層崩壊溪流(小流域)マップ²⁾

崩壊発生箇所は、地域別深層崩壊跡地密度マップ(国土交通省, 2012)によると、崩壊跡は「なし」と評価される地域であった。また図-4 に示す深層崩壊溪流(小流域)レベル評価マップ(国土交通省, 2012)によると、崩壊箇所は「相対的な危険度のやや低い溪流」と評価される区域であり、いずれの資料においても、深層崩壊の危険性は高くはないと評価される箇所であった。

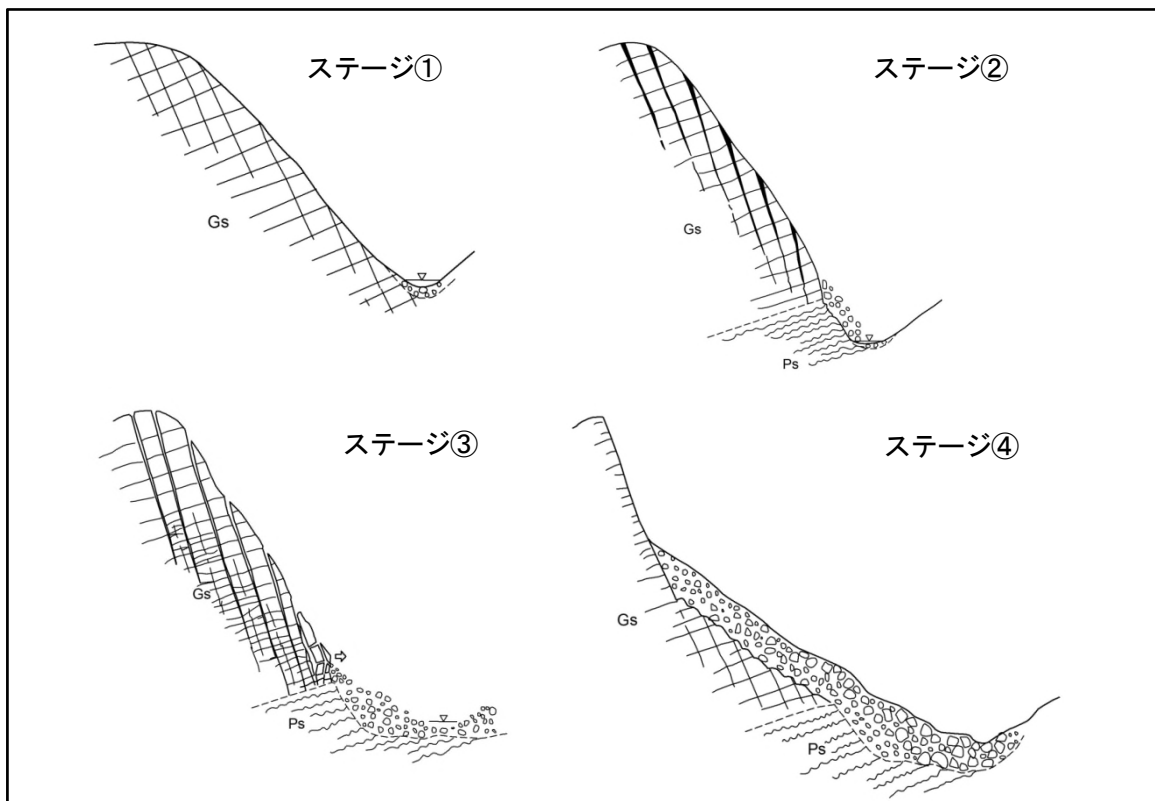
図-5 斜面崩壊メカニズムの想定模式図

- ステージ① ・河川浸食によるV字谷の形成
- ステージ② ・河川の速報浸食が進行し、斜面裾部の崩壊進行
 - ・重力変形や巨大地震の震動により亀裂が徐々に開口
 - ・豪雨時に亀裂内の水位が上昇し、亀裂の開口を促進
- ステージ③ ・岩盤斜面の緩みが進行し、荷重がかかる斜面裾部では、座屈変形が発生
 - ・斜面裾部のキープブロックの崩壊を契機として、崩壊が斜面上方に波及し、繰り返し崩壊が発生
- ステージ④ ・不安定化した急崖は、足元をすくわれるような形で崩壊
 - ・崩壊岩塊は河床へ到達し、河道を閉塞する
 - ・崩壊面は、急傾斜の流れ盤と受け盤の割れ目の複合

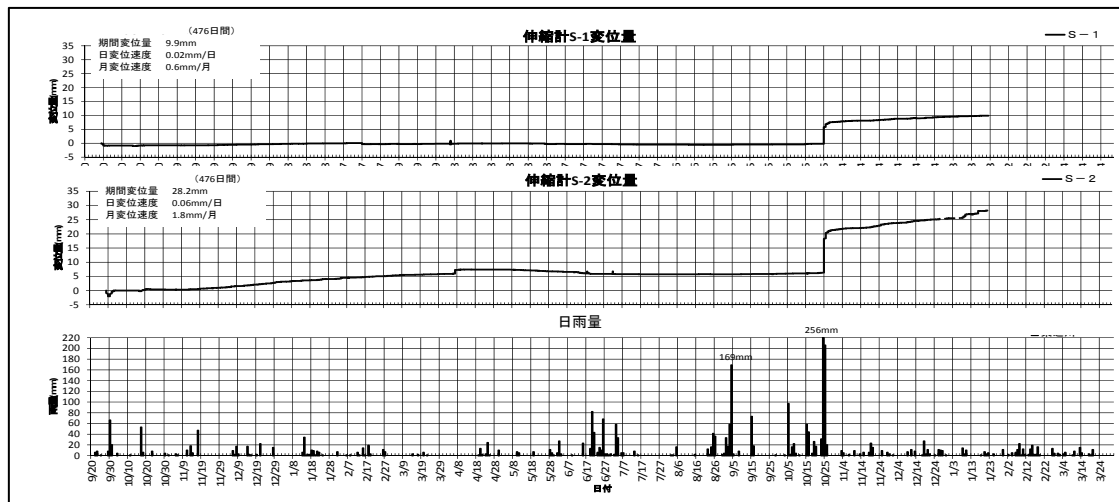
図-6 不安定残存斜面頭部の変位量変化図

崩壊頭部の下流側には、地山に発生した開口亀裂に囲まれた 10,000 m³ほどの不安定斜面が残存している。二次的崩壊が発生することにより河道閉塞、土石流の発生が懸念されるため、地表面伸縮計を用いて開口亀裂の変位を観測した。観測の結果、変位量は平均 1.0mm/月であり、200mm を超す降雨に反応し 15mm 程度の急変動を確認したものの、それ以外の期間では顕著な降雨との関係性は認められなかった。
