9. アスファルト舗装道路の変形に与える岩石の種類および地質構造の影響 Effects of the types of rocks and geological structure on deformation of roads covered with asphalt

○塚本峻一 小暮哲也
(島根大学)

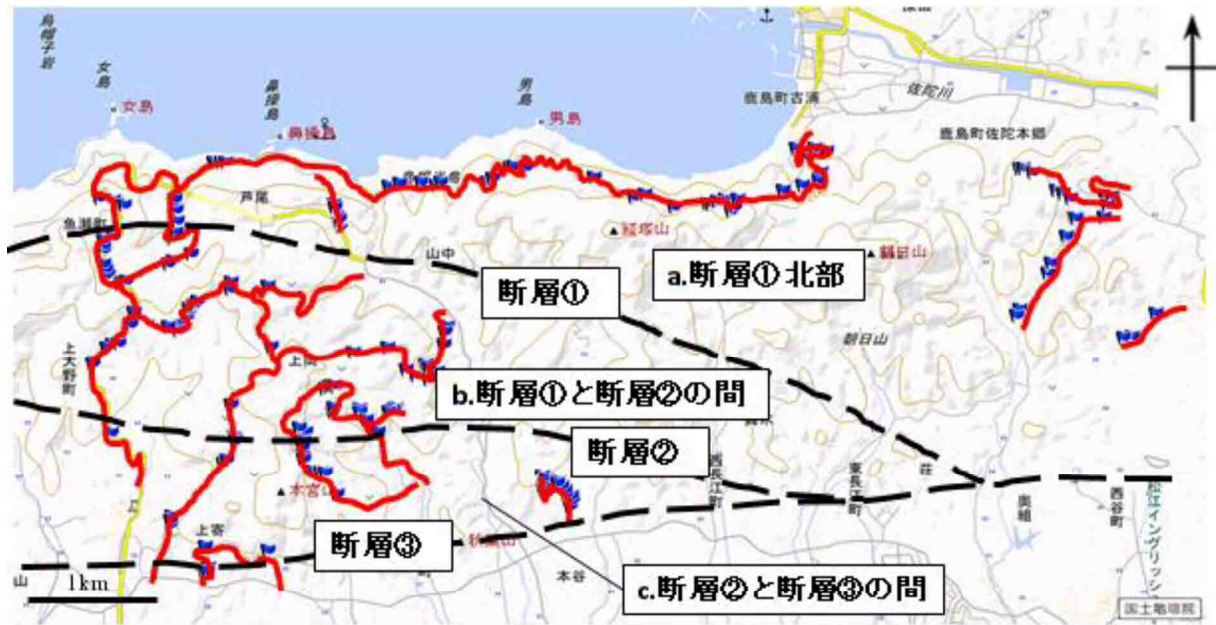
図-1 島根県宍道湖より北側の地形図（国土地理院地理院地図に加筆）

旗は亀裂のある地点を示す。

確認された路面の亀裂の数は全部で、229 であり、それらの位置を北側、南側それぞれ図-1 旗、図-2 旗に示す。地質ごとの亀裂の数は、鶉花崗岩において 11 本、大森層の安山岩 31、布志名層の砂岩 3、閃緑岩 29、古浦層の砂岩 49、古浦層の礫岩 3、成相寺層の泥岩 76、成相寺層の流紋岩 21、古江層のシルト岩 6 である (表-1)。

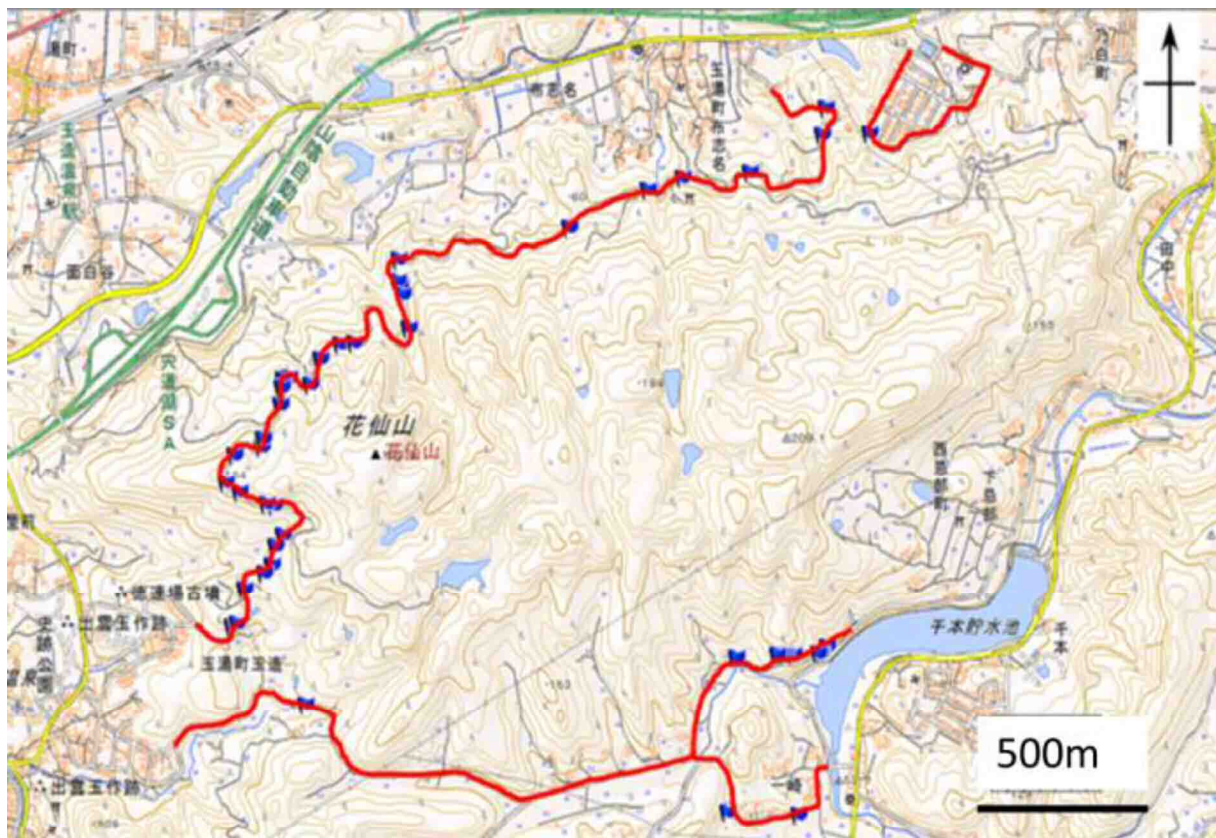
図-2 島根県の宍道湖より南側の地形図（国土地理院地理院地図に加筆）

旗は亀裂のある地点を示す。

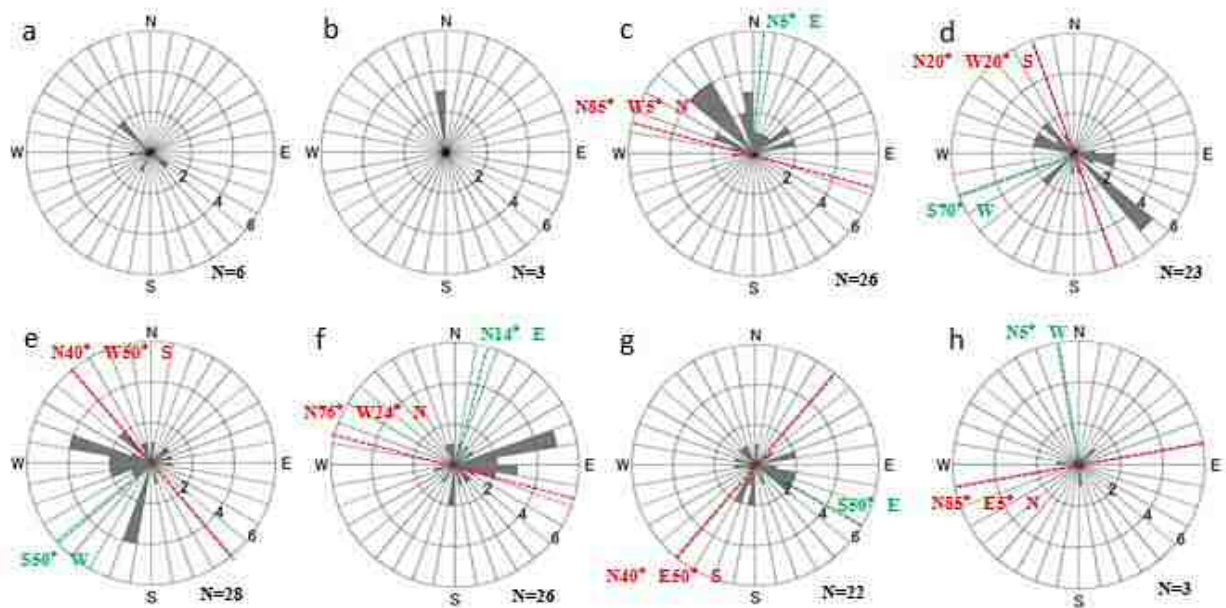
図-6 堆積岩地域の道路の亀裂の方向と地層の走向・傾斜と傾斜方向

表-1 に各地層の走向・傾斜を示す。地質ごとの亀裂の方向と本数を間隔が 10° ごとのローズダイヤグラムに示す (図-6, 図-7)。また、図中に地質の走向・傾斜と傾斜方向を示し、亀裂の方向との関係性を表す。本論文では、走向・傾斜の赤線より傾斜方向側を流れ盤方向とする。ただし、古江層のシルト岩、古浦層の礫岩、鶉花崗岩地域では地質の走向・傾斜を計測できなかった。堆積岩地域ではほとんどの岩石において道路の亀裂の方向が流れ盤側にある割合が 50% 以上あるのに対し、火成岩地域では大森層の安山岩では流れ盤側にある割合が 70% 以上あるが、その他の岩石の場合の割合は 50% 以下である。したがって、火成岩より堆

積岩の方が流れ盤との関係性が強いと考えられる。最も流れ盤側に亀裂が発生した地質は古浦層の砂岩（約78%）であった。

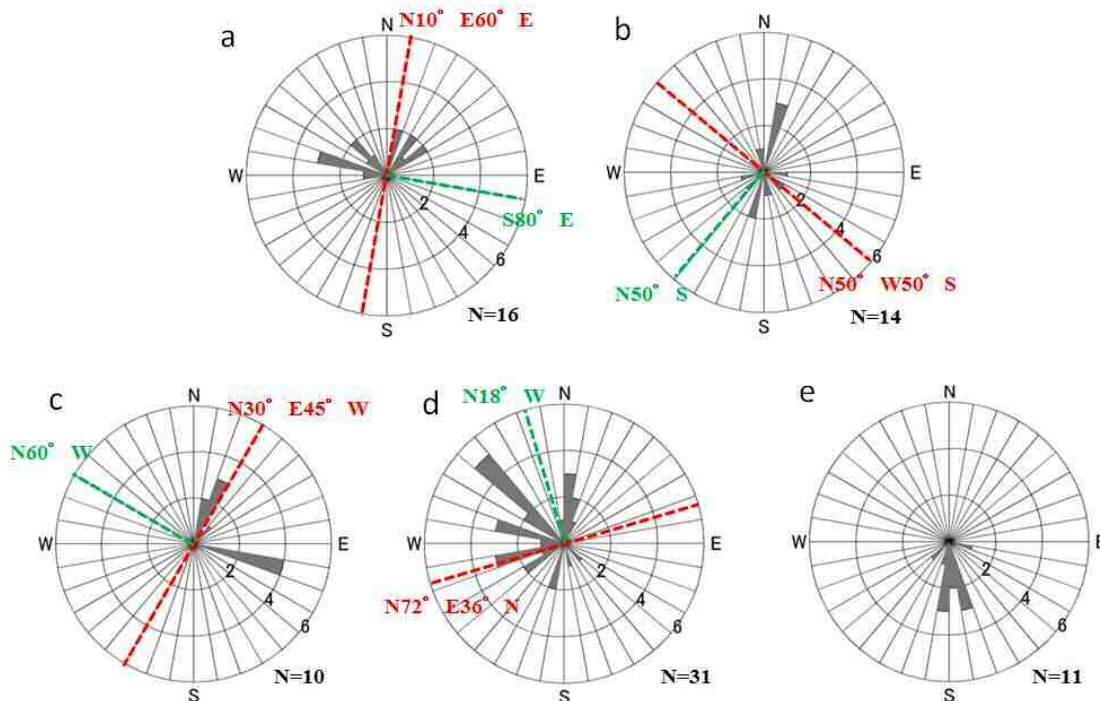
図-7 火成岩地域の道路の亀裂の方向と地層の走向・傾斜と傾斜方向

表-1 より道路の 1km 当たりの亀裂の頻度が最も高い地質は大森層の安山岩であり、最も低い地質は布志名層の砂岩である。同じ南側の地域である大森層の安山岩と鶴花崗岩の道路距離の差はほとんど変わらない (765m) のに対し、道路の亀裂は安山岩の方が 20 本程度多い。大森層の安山岩の道路の亀裂の方向は流れ盤側にある割合が約 77% 生じるのに対し、鶴花崗岩は走向・傾斜を計測できなかった。同じような距離に対し、道路の亀裂の方向が流れ盤側にある割合が多い安山岩に亀裂は多く発生する。このことから、道路の亀裂は流れ盤側に生じやすいことが分かる。
