3. 主要地方道に発生した路面隆起の発生メカニズム

Generating mechanism of road surface uplift

○武志賢一（株式会社日本海技術コンサルタンツ）

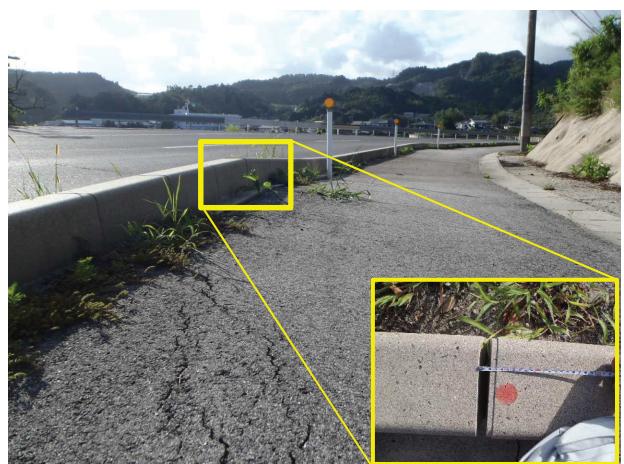
写真1. 被害状況写真

当該法面は、道路改良による大規模な切土が行われており、法面末端部には防草コンクリート、路面には張コンクリート、歩車道境界ブロック等が施工されている。これらの構造物にはクラックや目地の開きが認められ（写真1）、クラックは粗面岩の分布域に集中して認められた。また、切土法面や小段部には10cm程度の段差を形成するクラックが認められ、このクラックを頭部とした地すべりブロックの存在が疑われた。

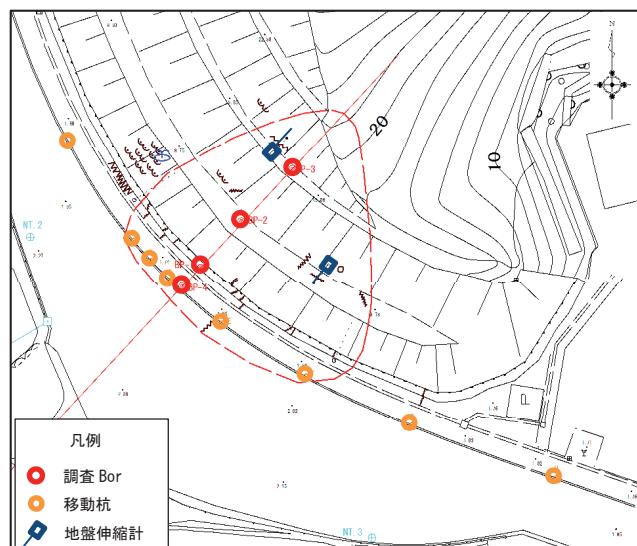
図 3. 調査位置平面図

仮説 1 を証明するため、右図に示す位置において各種調査を行った。以下にその概要を示す。

【調査結果】4 孔全てで地すべりの影響と思われる破碎された状態の岩盤を確認。

雨後ただちに地下水位が上昇し、その後急激に低下する特徴が認められた。水位は法面末端部で 1m 程度、法面小段上の 2 孔で 4m 程度の変動が観測された。

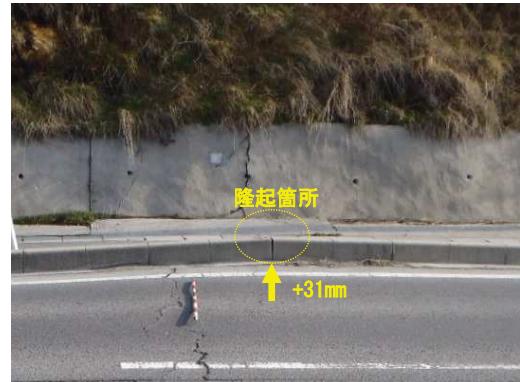
写真2. 移動杭最大垂直変位箇所

【調査結果】平面的な動きは明瞭に認められなかったものの、垂直変位は観測開始から最大で31mm(18ヶ月)の上昇が認められた。

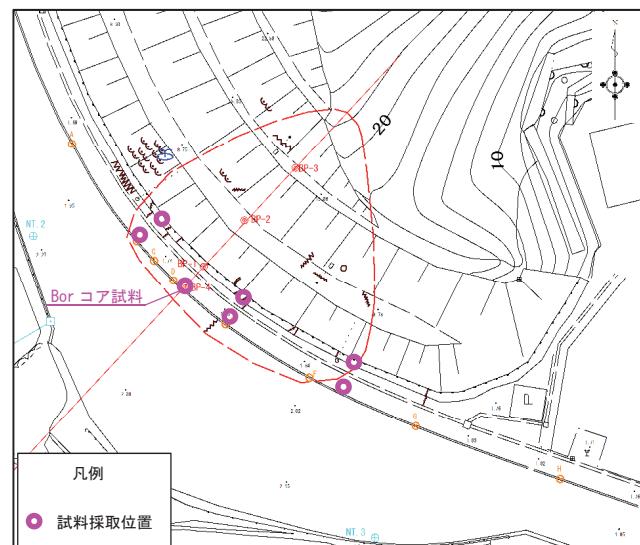
図4. 試料採取位置図

【実施位置】変状の認められる路面下の路盤材3試料および法面防草コンクリート背後の岩盤3試料。また、歩道部において実施したボーリングコアより3試料。

【調査結果】膨潤性鉱物であるスメクタイト、炭酸カルシウム、炭酸鉄の存在は確認されたが、想定された黄鉄鉱の存在は認められなかった。

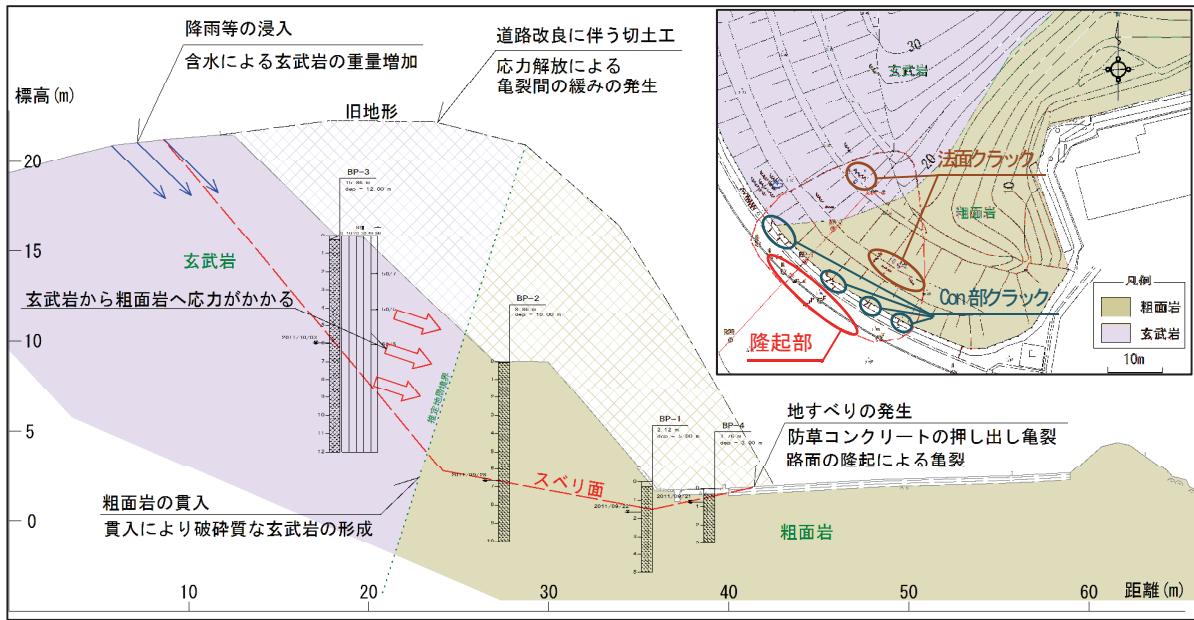
図 5. 模式断面図

④当該地域では上図 5 に示すように玄武岩が粗面岩に寄りかかるような構造をしており、斜面上方に分布する玄武岩の応力も斜面下方の粗面岩が受ける構造となる。

⑤玄武岩の亀裂拡大、重量増加による応力が、斜面下方の粗面岩へかかるようになり、粗面岩が道路側へ押し出されるような力を受ける。

⑥この作用により地すべりが発生し、地盤伸縮計で認められるように、ブロック中腹部にあたる法面では圧縮変位、末端部の防草コンクリートでは押し出し、路面では隆起が発生した。
