8. 2016年熊本地震で発生した立野地区の斜面崩壊と、 宇土・御船地区の盛土地すべり

Shallow landslides at Tateno area and landslides in residential slopes at Uto and Mifune
area caused by the 2016 Kumamoto earthquake

○西山賢一（徳島大学）・横田修一郎（島根大学名誉教授）

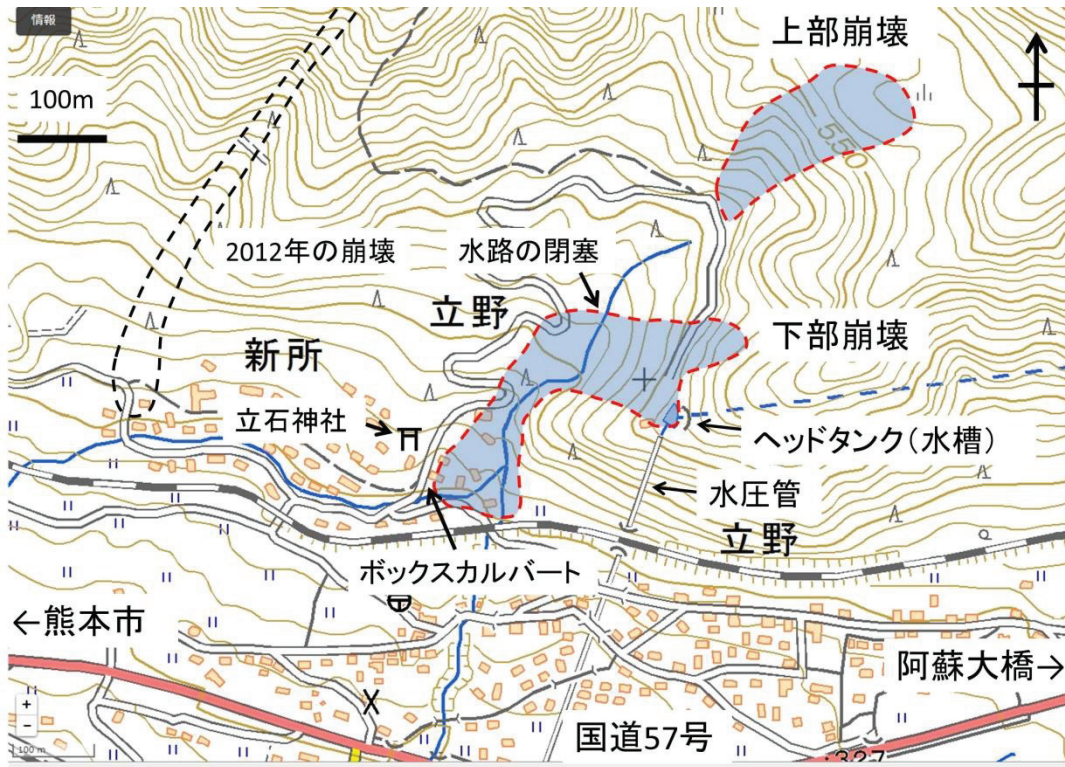
2012年7月豪雨で斜面崩壊起源の土石流による被害が発生した南阿蘇村立野新所地区（西山ほか、2014；2016）では、2016年熊本地震により、2012年崩壊斜面のすぐ東隣で複数の斜面崩壊が発生した。この斜面崩壊により、九州電力株式会社の黒川第一発電所施設が大破するとともに、濁流を含んだ土砂が集落へ流下し、犠牲者を出した（図2）。黒川第一発電所近傍では、先阿蘇火山岩類（凝灰角礫岩）からなる斜面で2箇所の崩壊が発生しており、以後、上部崩壊と下部崩壊と呼ぶ。上部崩壊の土砂は溪流の途中で停止しており、集落に達していない。下部崩壊の南側では、やせ尾根上に位置していた黒川第一発電所のヘッドタンク（水槽、42.4m×13.2m）が大破した（写真1）。

図2 立野地区の崩壊分布図

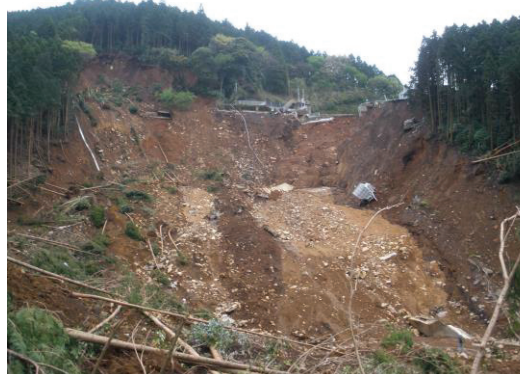
写真1 破壊されたヘッドタンク

水力発電所に限らず、農業用ダム・ため池・用水路などの水路施設が、集落より高標高部にある事例は全国的に多い。この種の用水施設が損傷すると、下流の集落に甚大な影響を及ぼしうることから、施設そのものの耐震性を高めることに加え、周辺の自然斜面の崩壊危険性の評価と対策が急務といえる。

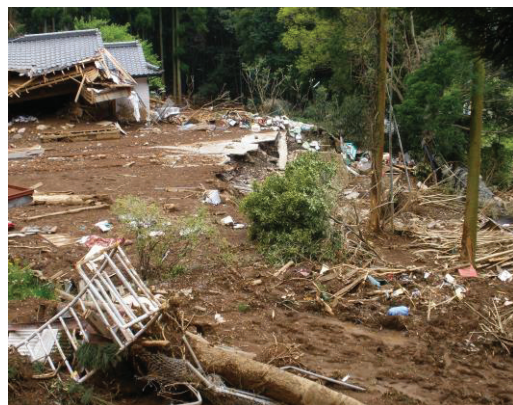
ヘッドタンクの下斜面では、崩壊土砂によって水路が閉塞されるとともに、複数の住宅が大破した。4月23日に実施した現地調査では、被災した住宅とその周辺のボックスカルバート、樹木などには泥が付着し、樹木では上流側に樹皮の剥がれが認められた（写真2～4）。泥の付着と樹皮の剥がれは、移動体下端に近いボックスカルバート付近では、地表からの高さが2m以上までに及んでいた。このことは、下部崩壊からの崩壊土砂に多量の水が含まれていたことを示し、崩壊土砂が多量の水を含む土石流として集落に流下したと判断される。筆者らの調査後に行われた九州電力株式会社による技術検討会でも、施設の破壊後、ヘッドタンクへ流入する水路が閉鎖されたものの、ヘッドタンクおよび水路に残存していた約1万m³の発電用水が流下したと見積もられており、この水が崩壊土砂と混合し、集落へ流下したと推定されている（九州電力株式会社、2016）。

写真2 倒壊家屋と樹木。上流は左側

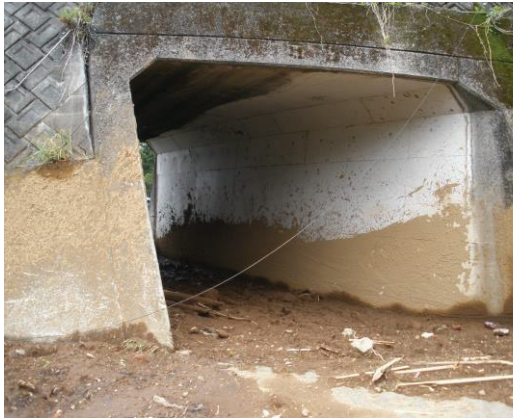
写真3 ボックスカルバートに付着した泥

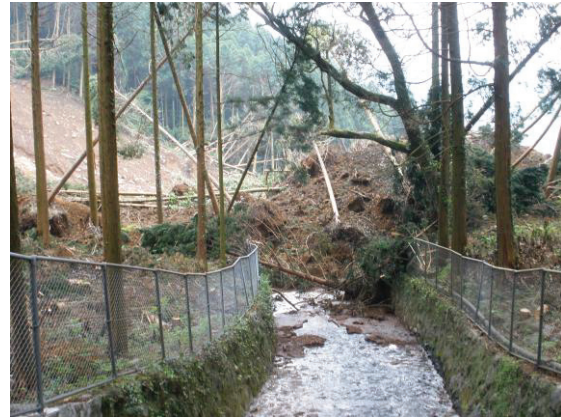
写真4 崩壊土砂による水路の閉塞

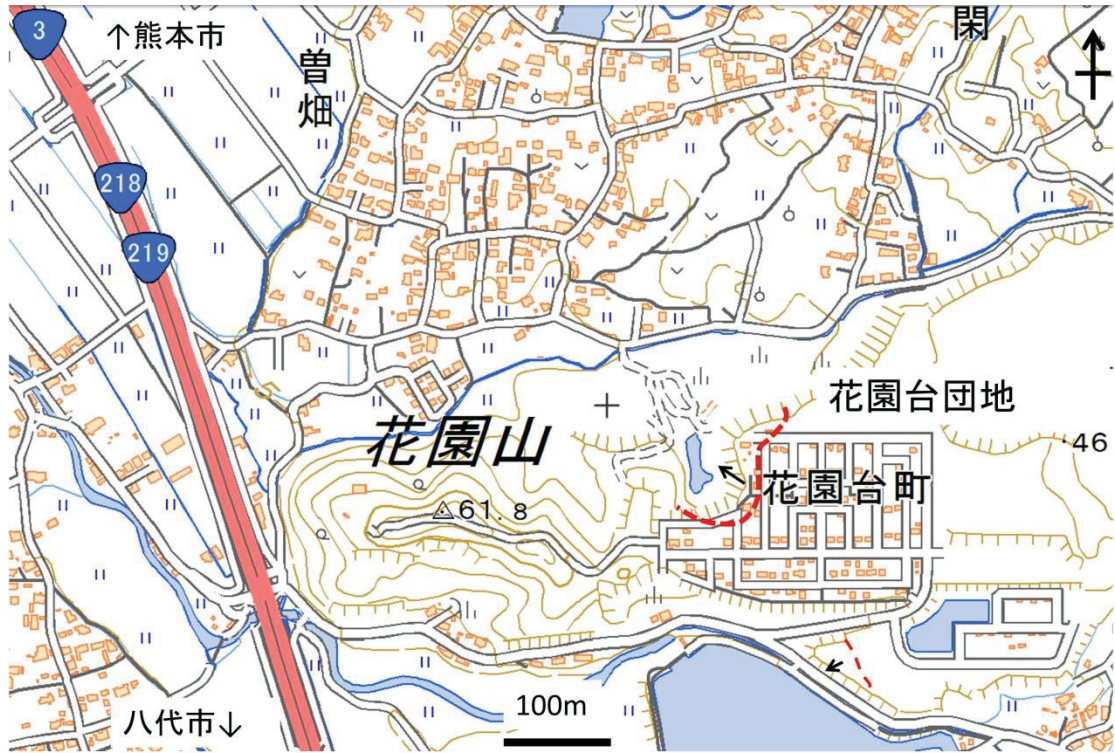
熊本平野周辺部の丘陵地域では、地形改変による宅地造成地が点在している。それらのうち、宇土市の花園台団地（図3、姫浦層群）や、御船町妙見坂の中原団地（図4、御船層群）では、主として谷埋め盛土に顕著な地すべり変状が現れた（釜井ほか、2016）。中原団地では、盛土の地形に対応して、盛土頂部には引っ張り亀裂、盛土中～末端部では圧縮亀裂が、それぞれ卓越している。花園台団地では、谷底に施工された貯水池に面する盛土の末端斜面と、それに隣接する住宅敷地に顕著な変形が現れている。両地区ともに、盛土末端付近の擁壁にも、種々の亀裂や変形が発生しているのが確認できる。地すべりに伴う変状の写真を写真5～8に示す。

図3 宇土市花園台団地の位置と変状

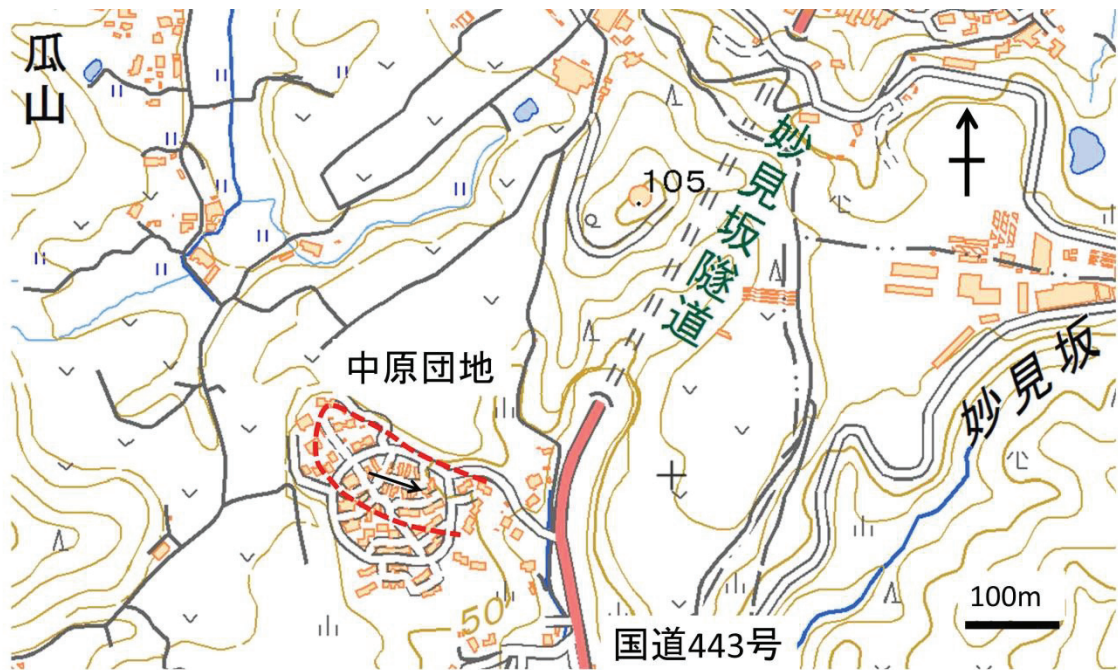
図4 御船町中原団地の位置と変状

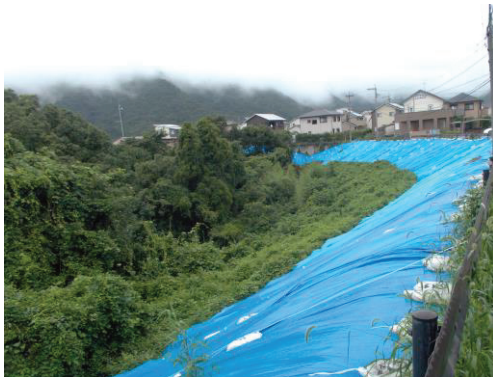
中原団地周辺には強風化した御船層群の砂岩・泥岩が、花園台団地周辺には強風化した姫浦層群の泥岩が、それぞれ露出している。これらの白亜系陸棚堆積岩の泥岩は、顕著なスレーキングを起こすことが知られており、姫浦層群が分布する熊本県宇土半島の石打ダムでは、施工時の掘削面のスレーキングを防止するため、岩盤表面への散水が行われた（建部ほか、1996）。花園台・中原両団地の盛土材は、スレーキングを起こしやすい姫浦層群ならびに御船層群が使用されていると考えられ、施工からいずれも数10年が経過しているため、盛土材のスレーキングによる碎片化・強度低下が進行している可能性がある。一般に、施工後の盛土材の風化程度を観察できる機会は限られるものの、2011年東北地方太平洋沖地震で発生した仙台市太白区緑ヶ丘団地の地すべりの例では、施工後の盛土材の急速な風化の進行が示唆された（西山ほか、2013）。

写真5 宇土市花園団地の盛土地すべり

谷埋め盛土の地すべりを検討するにあたって、盛土施工前の旧地形に基づいた滑動危険性の簡易評価（釜井・守随、2002）が行われている。この方法に加えて、特に施工後の数10年オーダーで急速に盛土材の碎片化・強度低下が生じやすい地質の場合、このことを考慮した安定性評価や対策の検討が必要になると考えられる。

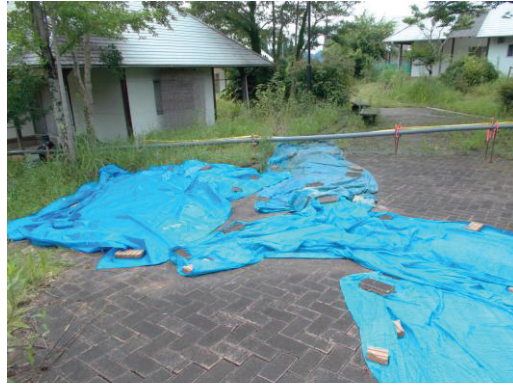
写真7 御船町中原団地の盛土地すべり

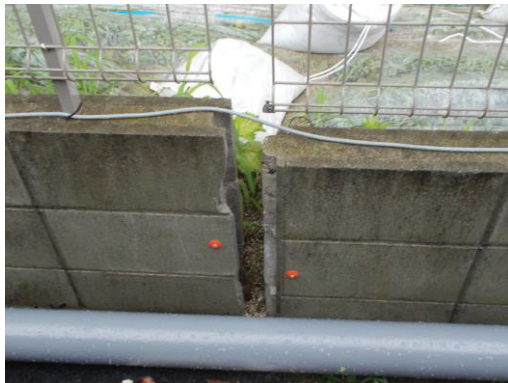
写真6 花園団地内のブロック塀の開口亀裂

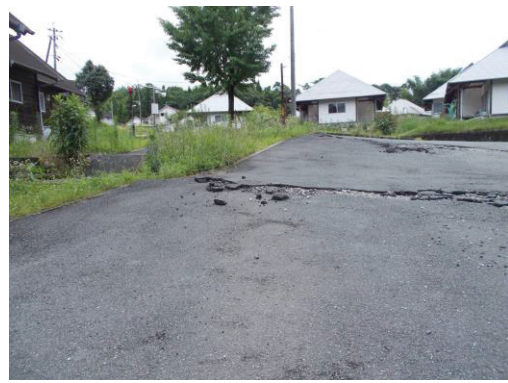
写真8 中原団地の盛土末端の圧縮亀裂
