11. 大規模盛土造成地における変状事例

A deformation case of large-scale reclaimed ground by filling

○岡村 洋
(株)地研

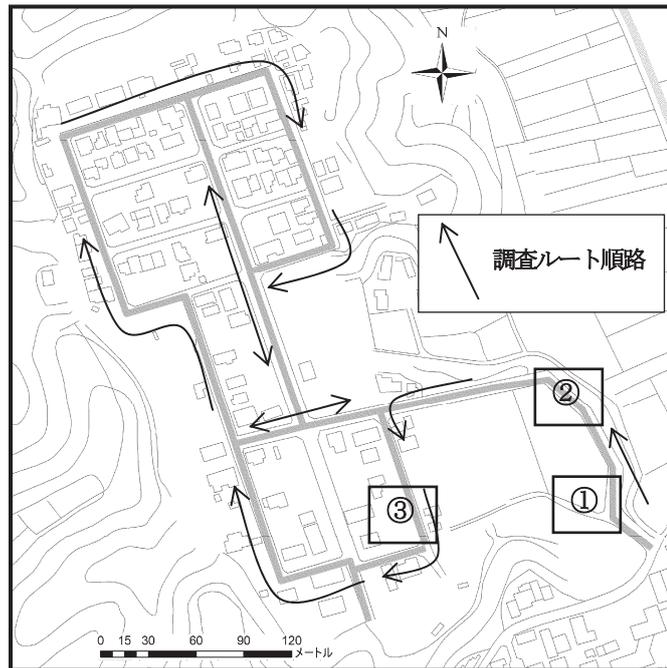
図-1 現地調査平面図

現地調査は、図-1 に示す太線を調査ルートとして実施した。

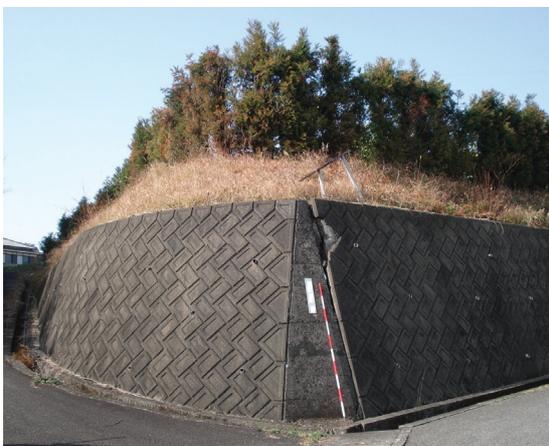
現地調査では、図中①の箇所のブロック積擁壁並びに②の箇所の側溝に大きな変状が確認された(写真1~2 参照)。ブロック積擁壁天端で最大100mm程度の起上りが確認され、それに伴いブロックが一枚剥落している跡が確認された。また、その擁壁脚部には造成地の排水を目的とした0.6m程度の側溝が敷設されている。その側溝が谷側に向けて最大150mm程度傾動している変状が延長200mに渡り確認される。これは、ブロック積擁壁が基礎部を含めて背面から押されたことによる発生している。

擁壁の変状の原因であるが、背面盛土の土圧による可能性があるが、図中②付近ではブロック積擁壁の高さは1.0mを下回る高さであり、また背面の果樹畑はほぼ平坦地となっている。またブロック擁壁基礎部までに影響が及んでいることから、盛土土圧による影響ではなく、背面からのすべり変状である可能性が考えられた。

写真1 ブロック積擁壁の変状

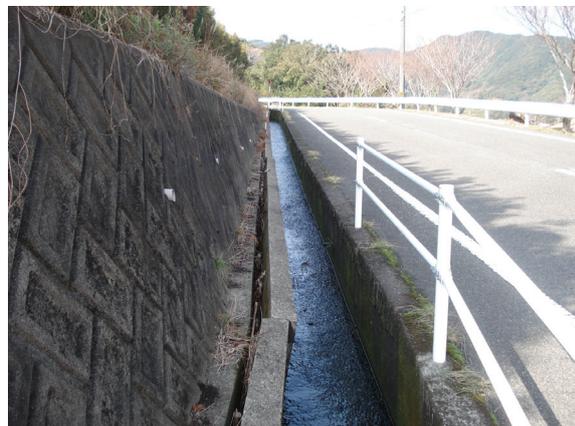
写真2 側溝の変状

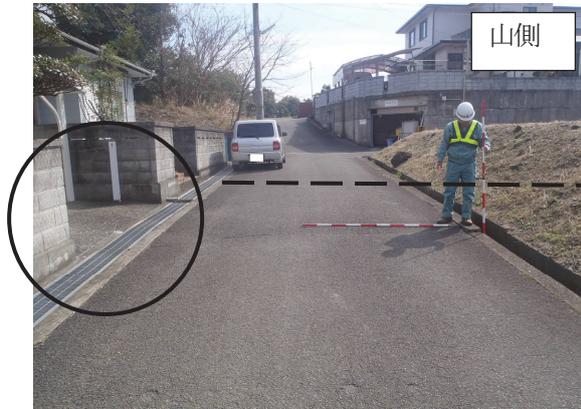
また、図-1の③箇所において、道路を横断し、住宅地の境界のブロック塀に連続する亀裂変状が確認されており、造成地上方からのすべり変状である可能性が示唆された(写真3, 4参照)。

なお、変状は亀裂内に充填物が確認されたり、ブロック塀の補修跡も確認されたことから、平成28年8月の豪雨によるものではなく、経年変状の累積によるものと判断される。

写真3 道路を横断する亀裂変状

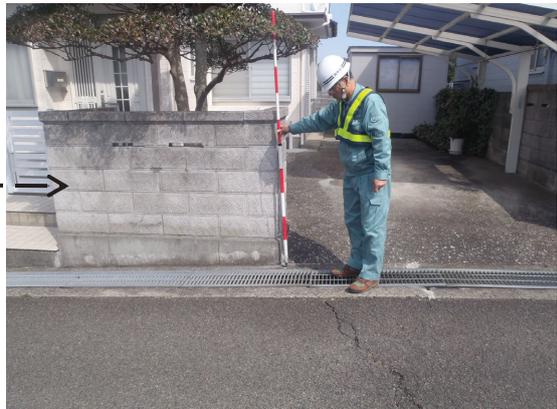
写真4 写真3 ○印部近景

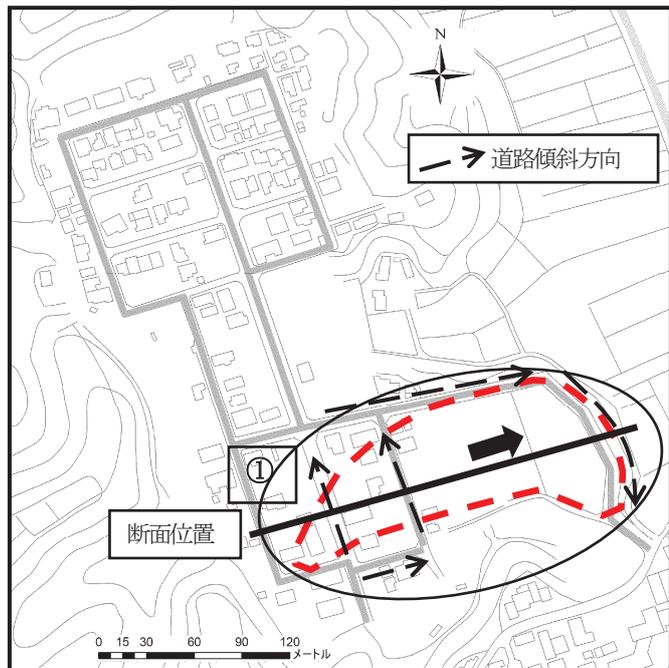
図-2 詳細現地調査平面図

現地調査の結果、当該造成地内にすべり変状の存在が懸念されたことから、発注者と協議の上、図-2の楕円部において詳細現地調査を実施することとなった。

詳細現地調査の結果、図-2の①部において道路並びに側溝に沈下並びに滑動を伴う横断亀裂が確認された(写真5~6参照)。沈下量、滑動量はそれほど大きくなく、沈下量は20mm、滑動量は40mm程度である。沈下方向は、道路の傾斜方向とは逆方向で山側が沈下している。また、その他、住宅地のコンクリート塀や道路路面にも複数の亀裂が確認され、図-2に示すような範囲の地すべりブロックが推定された。

地すべりブロックの規模はブロック幅90m、長さ200m、比高20m程度、推定すべり面深度は10m程度である(図-3参照)。

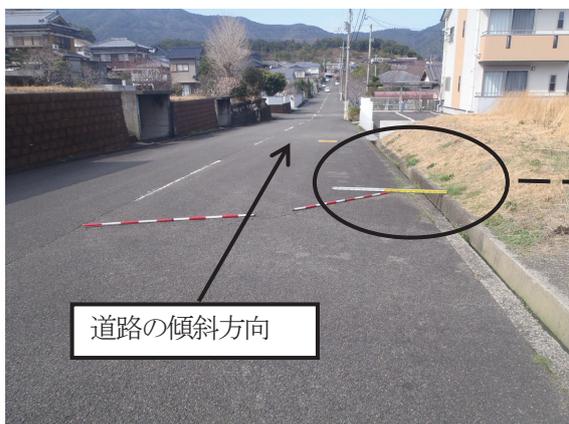
写真5 道路に発生した亀裂

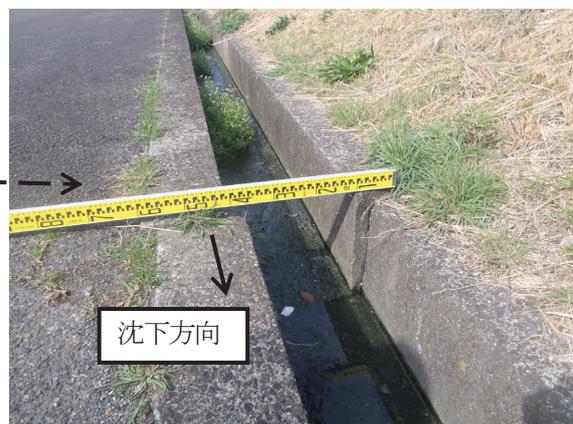
写真6 写真5水路近景 写真手前側が沈下
