1. 岡山地区で発生した洪水災害 岡山班 鈴木茂之（岡山大学）

## 岡山地区で発生した洪水災害

中国四国支部 鈴木茂之  
応用地形学研究部会  
中曽根茂樹・平野昌繁・品川俊介・小俣雅志・足立勝治  
災害地質研究部会  
稲垣秀輝・石井岳男

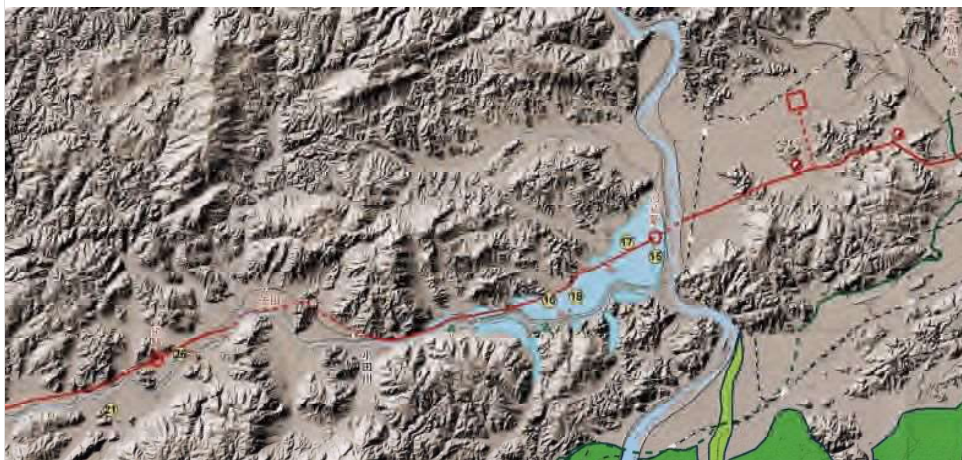
小田川・高梁川合流部での破堤箇所と浸水域

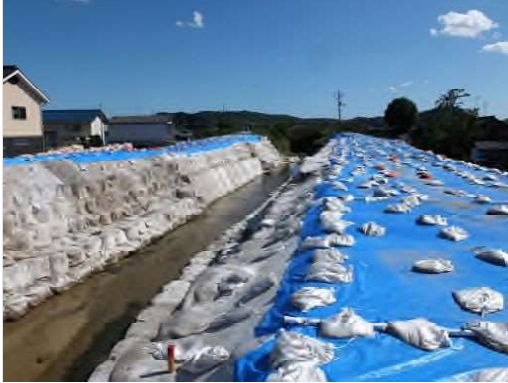
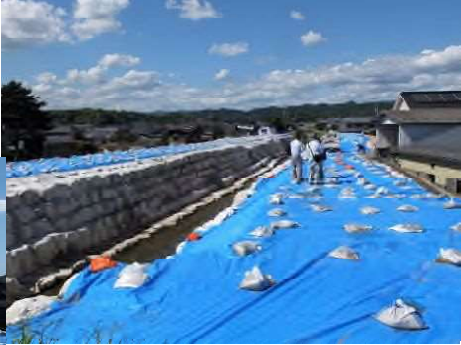
計画高と余裕高  
国と県で高さが異なる  
下流の小田川のほうに堤防は高くなっ  
ている

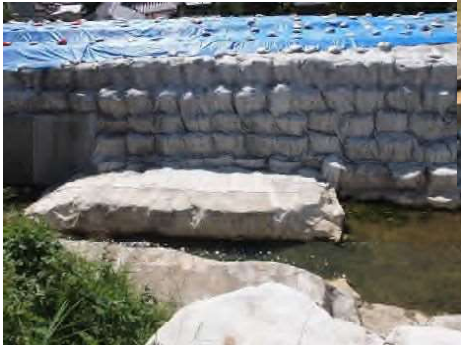
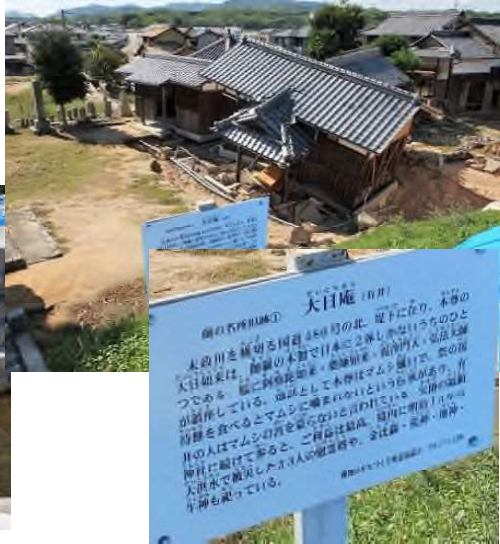
### 末政川

堰があり堤防が低いところ  
で破堤

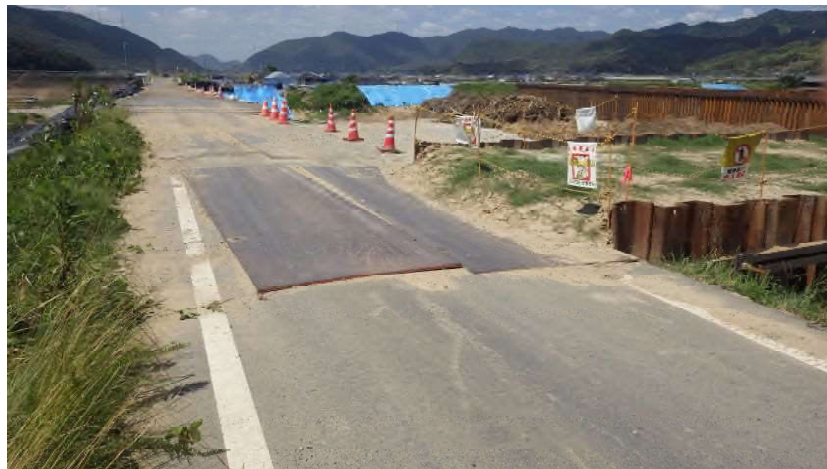
### 高馬川と小田川合流部 高梁川の堤防より幅が狭い

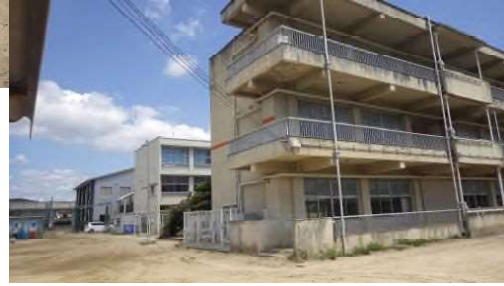
浸水の水位が  
高い

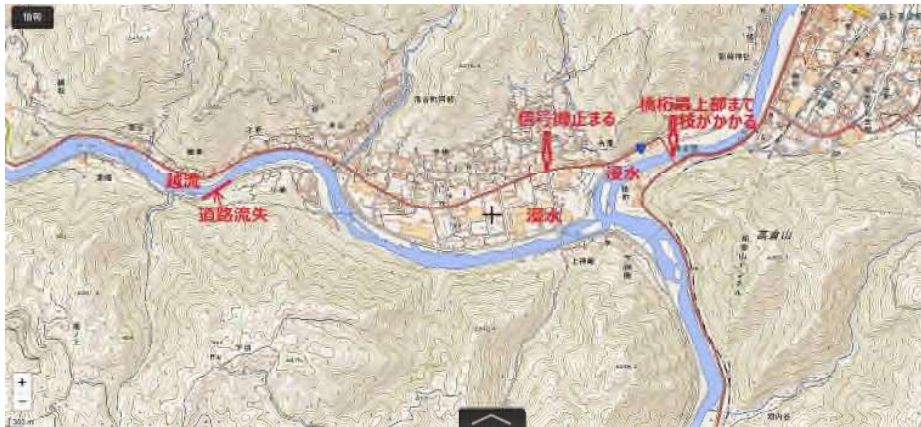
### 成羽川・高梁川合流部での被害

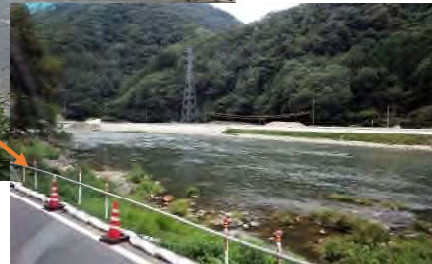
ガードレール流失

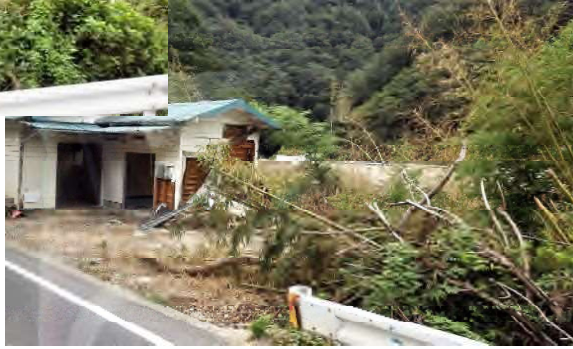
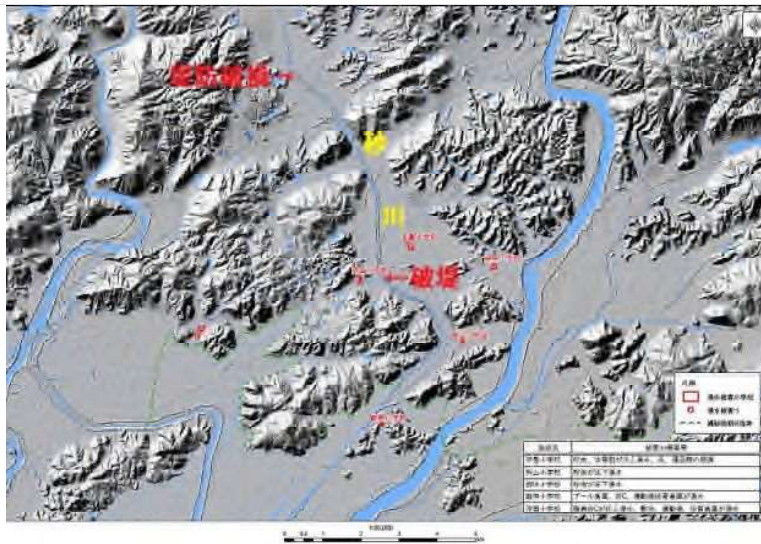
道路の流失や浸水

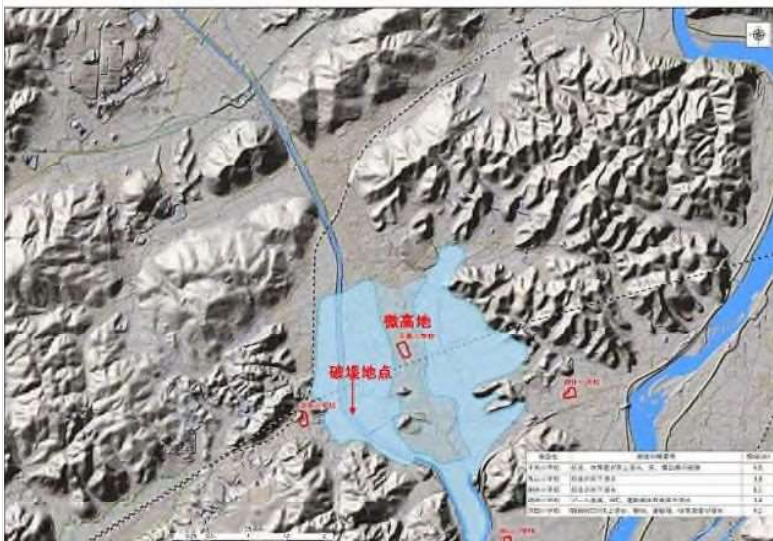
砂川での  
浸水範囲

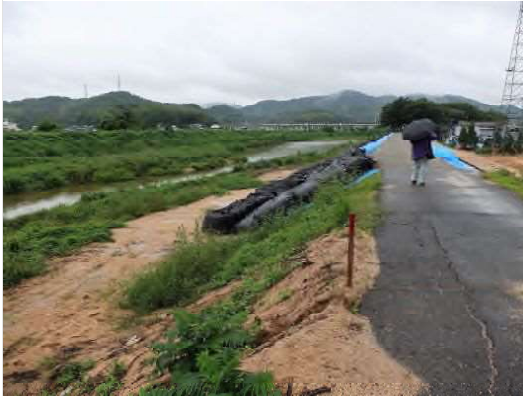
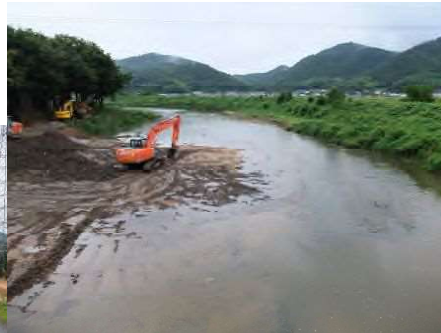
### 砂川の破堤箇所

破堤箇所の上流側

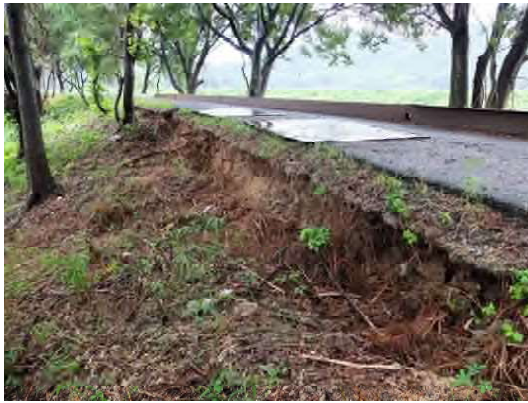
### 堤防裏側が下がっている↓

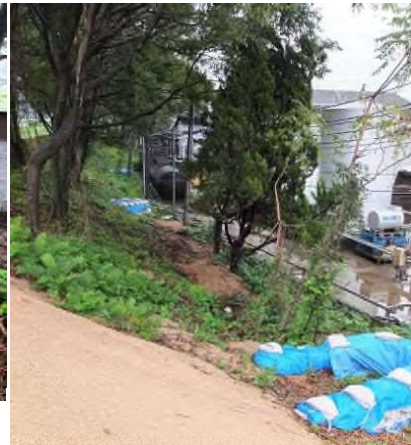
### ↓パイピング（漏水）

砂が流出して水田を覆う  
破堤の主因はパイピングに伴って  
起こった堤体陥没の可能性がある

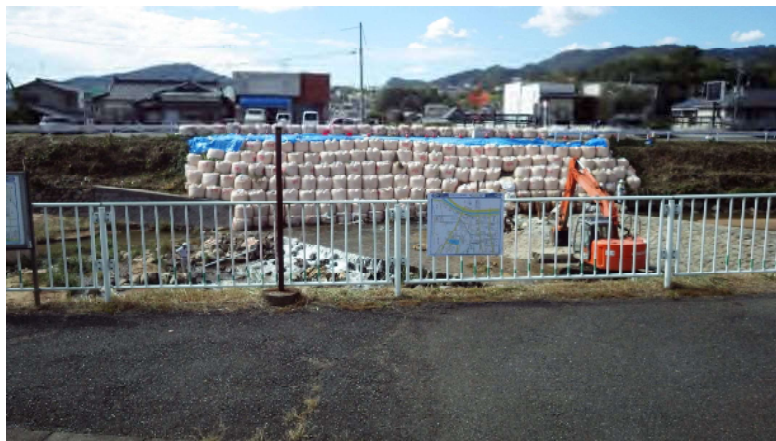
砂川 赤磐市下市 堰の上流側が破損
