2. 広島地区で発生した土砂災害 広島班 加藤弘徳（荒谷建設コンサルタント）

日本応用地質学会中国四国支部 平成30年7月豪雨災害調査速報会 (H30.11.9)
【HOTEL MYSTAYS松山】

広島地区で発生した土砂災害

日本応用地質学会 中国四国支部 災害調査団広島班
○ 加藤 弘徳 (株式会社 荒谷建設コンサルタント)
○ 曾我部 淳 (中電技術コンサルタント 株式会社)
○ 小笠原 洋 (復建調査設計 株式会社)
○ 宮本 新平 (中電技術コンサルタント 株式会社)

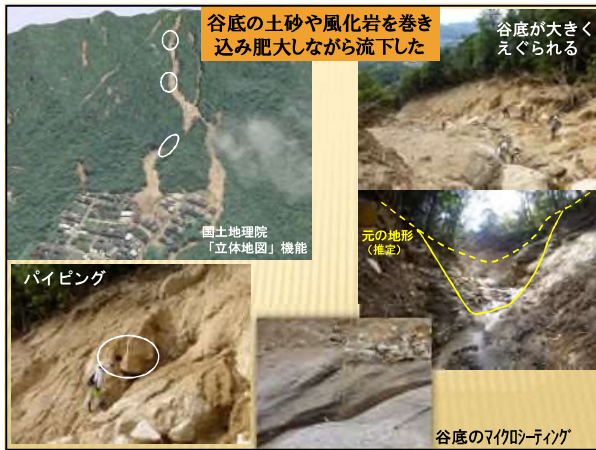
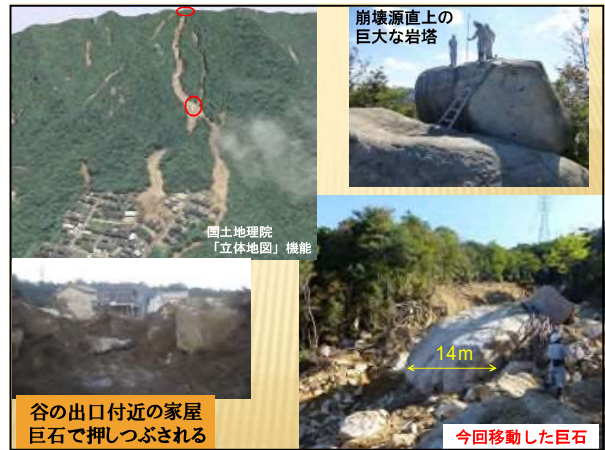
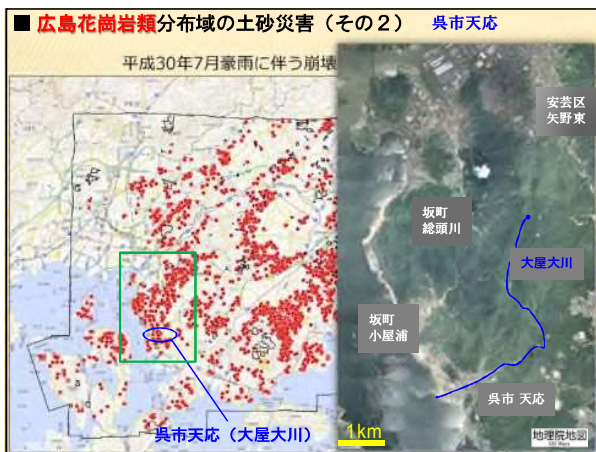
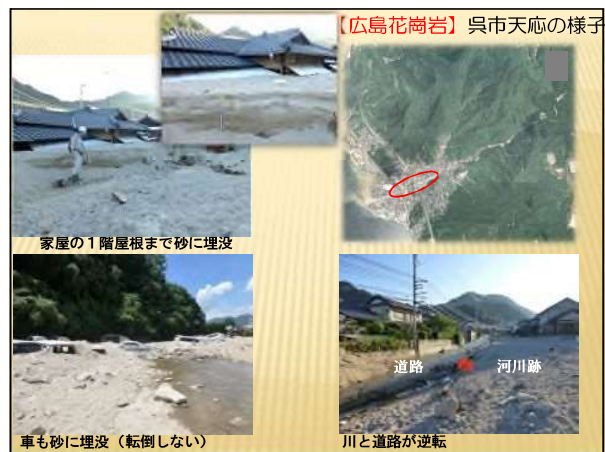
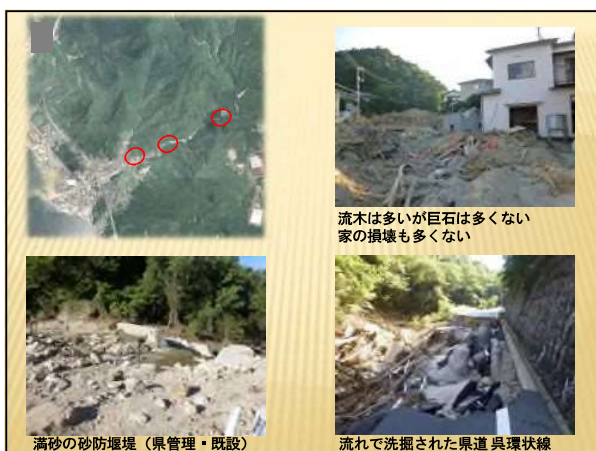
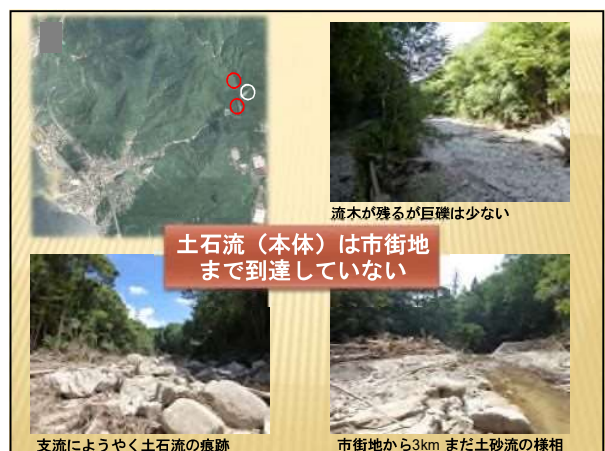
■ 広島花崗岩類分布域の土砂災害 (その1) 熊野町川角(大原ハイツ)

崩壊源はマサ化した風化花崗岩、または表層に堆積した土砂

マクローテイングがみられる鬼マサと硬質岩塊の残存部

一旦堆積した土石流・土砂流の堆積物を、後続の流水が浸食

流出した砂が下流の街を埋没させる
