### 3. 隠岐の島で発生した地すべりの発見から対策まで

Until countermeasures from the discovery of the landslide that occurred on the Oki Islands

○浜崎 晃（株式会社日本海技術コンサルタンツ）

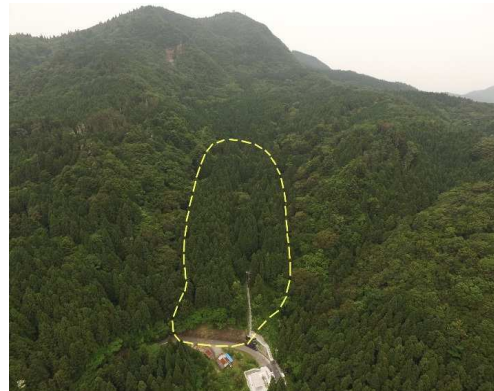
図 1.2 地すべり全景（ドローンにより撮影）

地すべりは向ヶ丘層を覆う崩積土を移動層として滑動しており、長さ約 300m、幅約 90m、深さ約 10~15m の規模である。地すべりブロックの解析測線上において、合計 4 箇所の調査ボーリングを行った。その結果、以下のような地質構成であることが判明した。

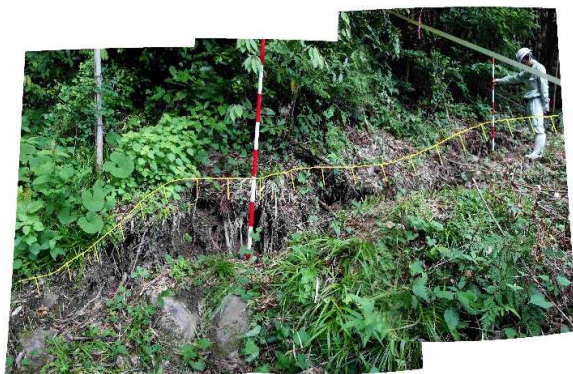
この時、地すべり頭部には0.5～1.0m程度の滑落崖が形成され、4月時点で推定していた地すべり頭部と一致していることを確認した。7月6日、滑落崖に地盤伸縮計を設置し、観測を開始した。また、応急対策として末端部林道での押さえ盛土を施工した。

地すべり頭部滑落崖

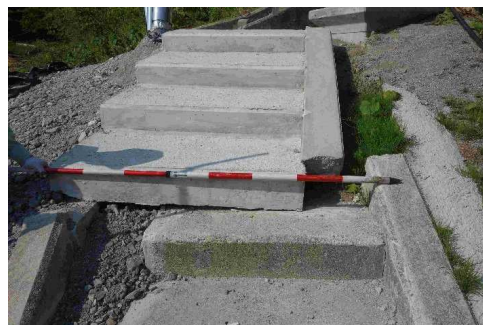
隠岐の島町役場上下水道課から水道施設階段がズレて困っているのと一緒に見て欲しいと連絡があった。現地を見たところ配水池への階段がズレていた。更に下方林道沿いの水路が潰れ，フトンカゴがかなり傾倒していることに気が付いた。この時点でなんとなく地すべり末端部にいるイメージが湧いてきた。推定ではあるが，斜面背後に地すべりが存在し，その動きによって林道の水路，フトンカゴなどに変状が出ていると説明し，改めて地表踏査を行うこととした。

階段のズレ

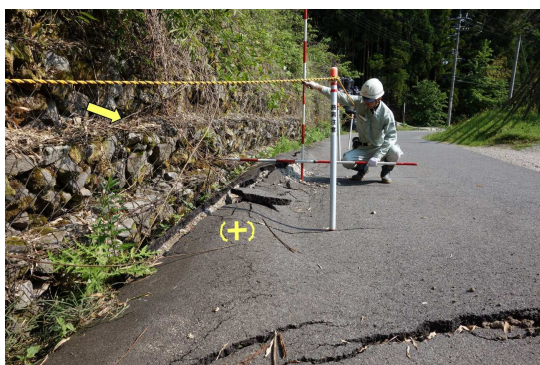
2016年7月3日～4日にかけて通過した前線によって、隠岐の島町に24時間最大雨量121mmの降雨をもたらした。この時、林道の道路面が隆起し、亀裂が発生した。さらにフトンカゴの傾倒が大きくなり、通行が困難な状況となった。

林道の隆起とフトンカゴの傾倒

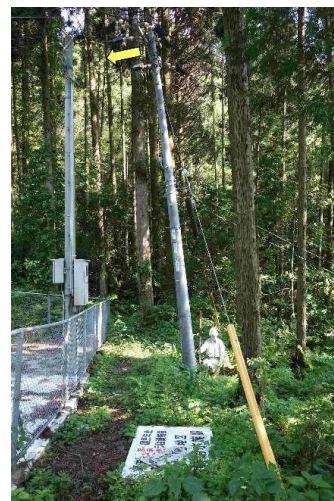
電柱の傾倒

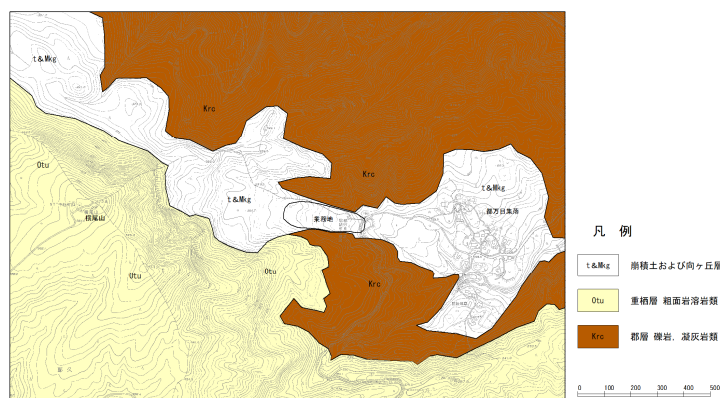
図 3.1 地質図

産業技術総合研究所 地質調査総合センター発行 5万分の1地質図幅「西郷」によると当該地の地質は、新第三紀前期中新世の郡層<sup>こおりそう</sup>（礫岩）の分布域となっている。しかし、現地踏査の結果、郡層（礫岩）の上位には、さらに新第三紀鮮新世の向ヶ丘層（火山灰質粘土～礫混じり土砂）とそれを覆うルーズな崩積土が分布していた。また、斜面背後には横尾山を形成する新第三紀後期中新世の重栖層<sup>おもすそう</sup>（粗面岩溶岩）が分布している（図 3.1 地質図参照）。

また、重栖層の粗面岩溶岩は亀裂が発達し、多量の地下水を包蔵している。その地下水は横尾山北側を北西-南東方向に延びる谷部に供給され、当該地へと流下している。

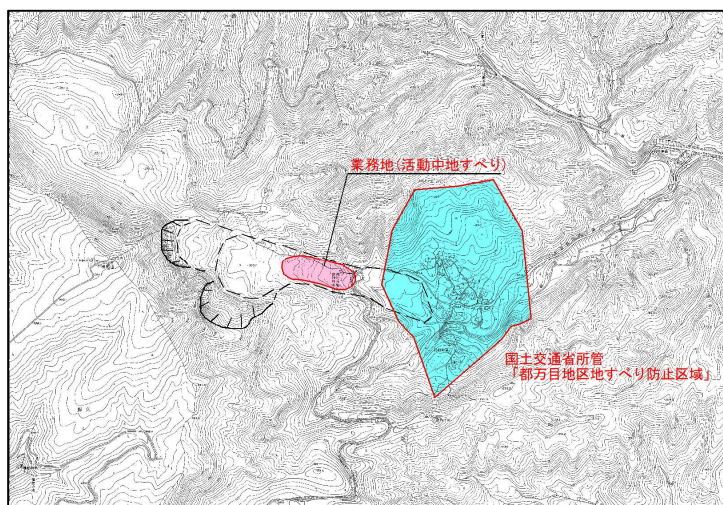
図 3.2 地形判読図

防災科学研究所発行「地すべり地形分布図」および当該地周辺の地形図を見ると、背後の横尾山の急崖は大規模地すべりの滑落崖として判読されており、当該地は大規模な地すべり地形内に位置している（図 3.2 地形判読図参照）。つまり、当該地は元々地すべり活動による移動域であり、地質的、地形的にも地すべりが発生しやすい地域であると言える。

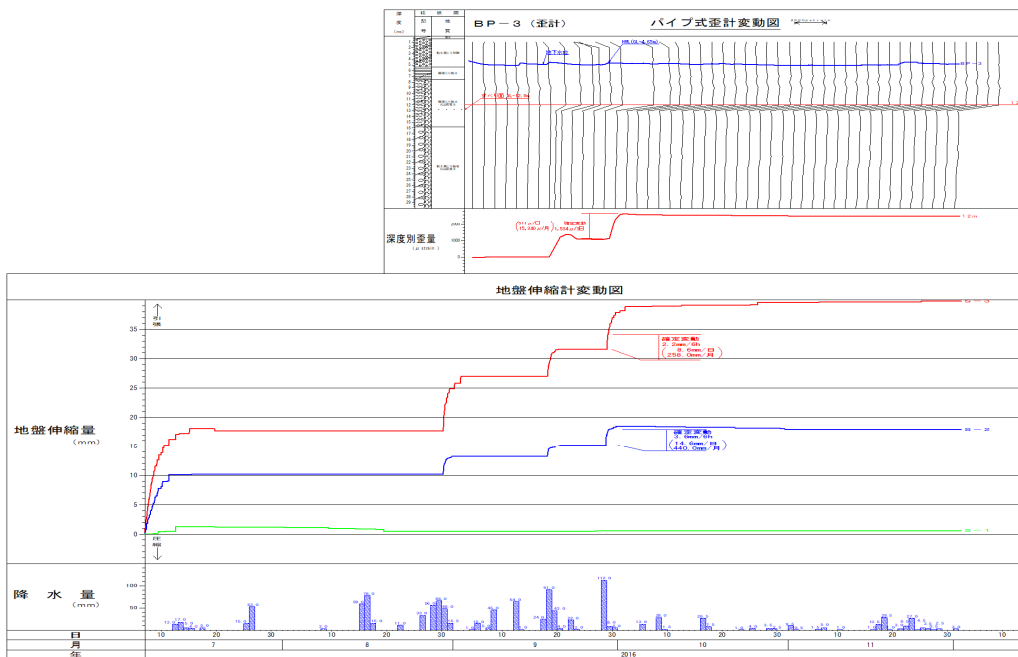
図 4.1 動態観測結果図

調査ボーリング孔を利用して行ったパイプ歪計観測では、日降水量 100mm 程度により地すべり変動を確認した。特に、2016 年 9 月 28 日に観測された 112mm/日の降雨で変動が顕著であり、コア観察によりすべり面の可能性を指摘した深度付近で潜在変動～確定変動に相当する変位の累積が認められた。

また、地すべり頭部の地盤伸縮計においても 100mm/日程度の降雨があった場合、確定変動に相当する変位量が認められた（図 4.1 動態観測結果図）。

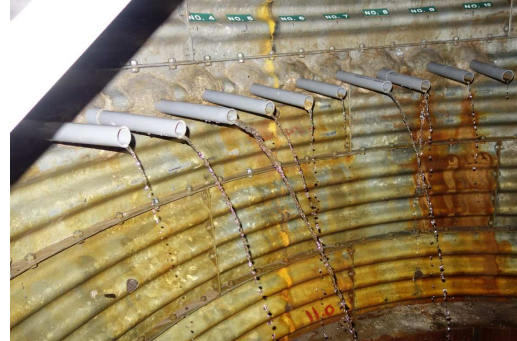
集水井内からの集水ボーリング施工時には、掘進が困難なほどの湧水があったそうである。現在は各孔と 5~15 ㎥/min の排水が確認される。また、末端部法面から施行したボーリング暗渠工においても各孔とも集水ボーリング同様の排水が確認できる。

集水ボーリングからの排水状況

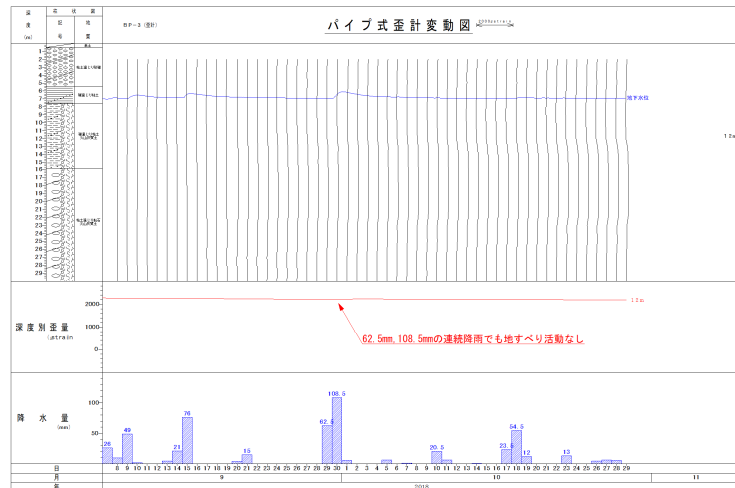
図 6.1 パイプ歪計変動図

2016 年調査設計業務時の観測結果を見ると同程度の降雨量時 (91mm, 112mm) において地すべりが活動し、確定変動を記録していた (2016 年 9 月 18 日, 9 月 28 日)。それに対し、施工後は 62.5mm, 108.5mm (2018 年 9 月 29,30 日) の連続雨量においても地すべり活動が観測されなかった (図 6.1

この時の地下水位により安定計算を行うと  $F_s=1.15$  (杭工の抑止力含む) となり、パイプ歪計に変位が無いことと整合し、すべり対策工の効果が発揮されていると評価できる。
