## 6. グラウンドアンカー破断・変状要因のパターン化にむけて

Towards the patterning of ground anchor breakage and deformation factors

○岡村 洋 ((株)地研), 原田敏雄 ((株)エスイー)

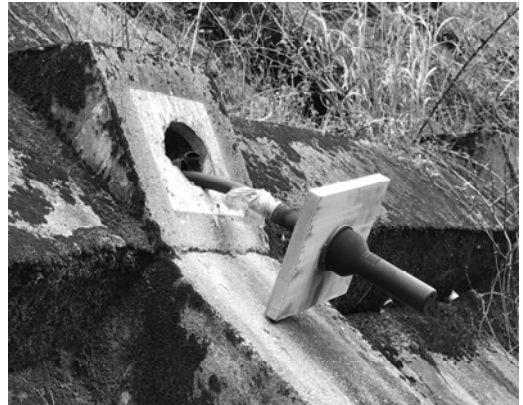
アンカー工の点検手法としては、目視、打音等の簡易点検調査に加え、アンカー残存引張力の計測等の健全性調査が実施されている。引き抜き試験では、アンカー残存引張力が大きくなる過緊張状態のものやアンカー材が破断しているもの、逆に残存引張力が大幅に小さい緊張力低下など、アンカーの様々な障害が確認されている(写真-1)。また平成29年には、アンカー材の破断によりアンカー頭部を保護していたコンクリートが落下し、通行していた車両に損傷を与える事案も発生している<sup>1)2)</sup>。

写真-1 アンカー変状例(引き抜き)

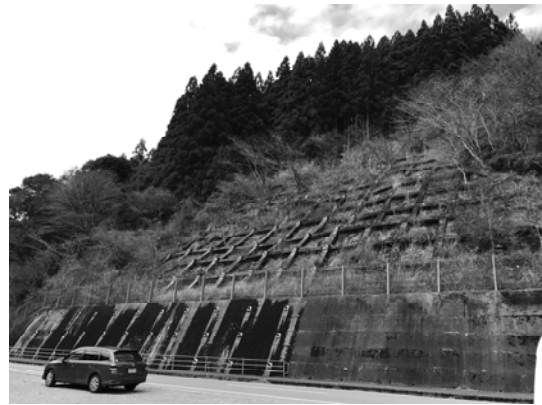
調査地は高知県中央部に位置する国道のり面である(図-2, 写真-2)。こののり面は平成4年に道路拡幅に伴い斜面末端を切土した法面で、高さは26m程度、脚部には高さ5mの山留擁壁が施工されている。アンカー工はのり面切土施工中に変状が現れたことから実施された対策工で、現場打ち吹付法枠の交点部とコンクリート擁壁に施工されている。施工数は全13段で、法枠交点に

写真-2 調査地全景

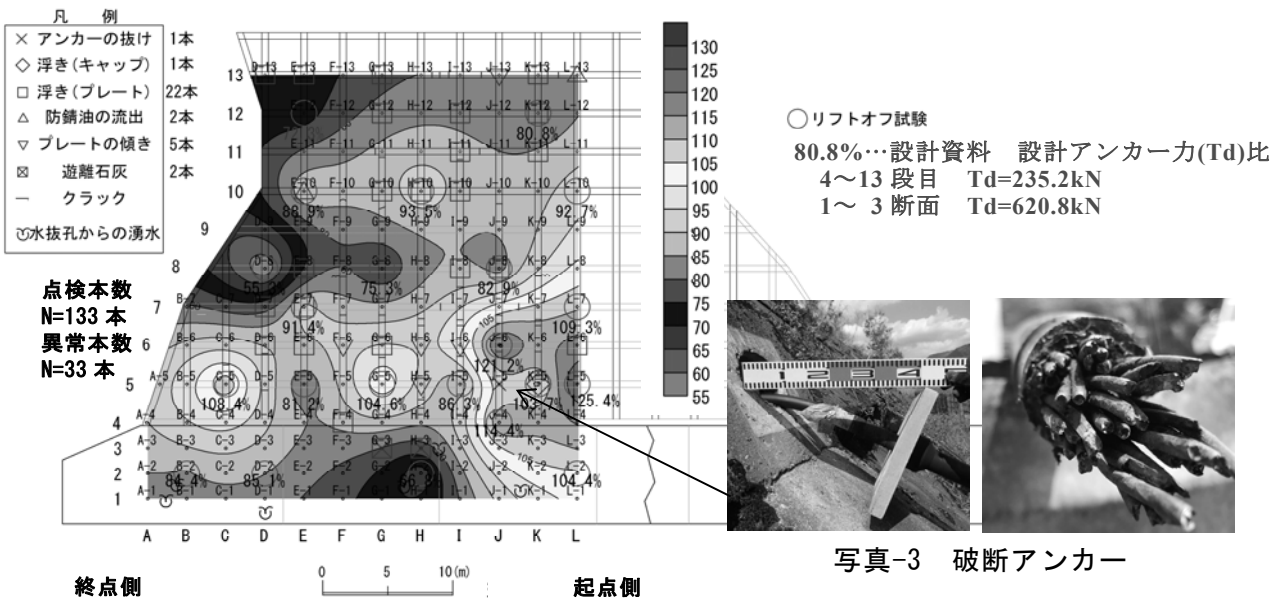
調査地では, アンカー全数の頭部及び外観目視点検を実施し, 法面全体の残存引張力の状況を把握することを目的に, 22本のリフトオフ試験を実施した(図-3参照)。

外観目視点検の結果, 133本中33本で異常が確認された。主な異常としては, アンカーの抜け1本, プレートの浮き22本, プレートの傾き5本などである。

一方, リフトオフ試験では, 起点側法面下段において多くのアンカーで過緊張状態であることが確認された。また, 終点側の法面下段においても過緊張となっているアンカーが確認されたが, 斜面上部では残存引張力は減少している傾向がみられた。アンカー健全度評価(表-1)では, 破断アンカーは対策が必要とされる「E+」評価, 12本で経過観察が必要とされる「B+, B」評価と判定される。残り10本は健全とされる「A」判定となった。

図-3 リフトオフ試験位置と結果

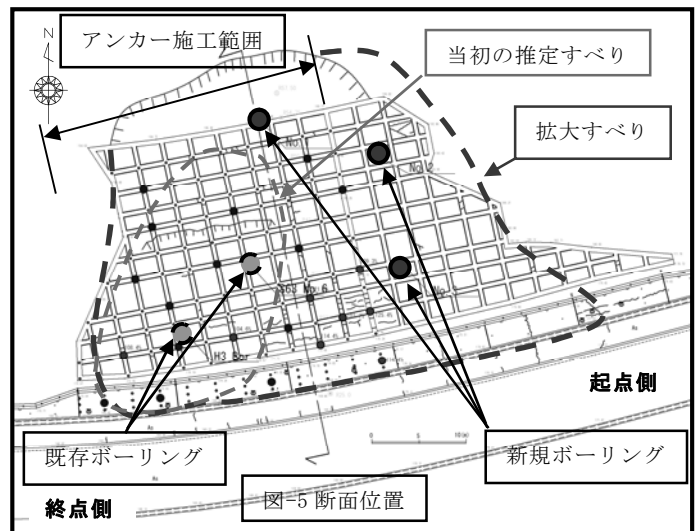
引抜けが確認されたアンカーは引抜き, 破断面を確認した。破断箇所は下部マンション付近で, 破断面は錆があるものの腐食の程度は低く, 延性破断の特徴であるカップアンドコーン型の形状が確認された(写真-3)。また, 調査地周辺の法枠工や擁壁工の亀裂分範囲や上方斜面の段差地形から, 斜面上方と横方向にすべりの拡大が推定された(図-4)。

現状調査で複数のアンカーに変状が確認され、すべりの拡大が推定されたことから、詳細な地すべり調査を実施した(図-4)。ボーリングはアンカー施工範囲内で1箇所、拡大すべり内のアンカー未施工範囲で2箇所実施し、孔内傾斜計による動態観測と地下水水位観測を実施している。

図-4 推定すべり形状平面

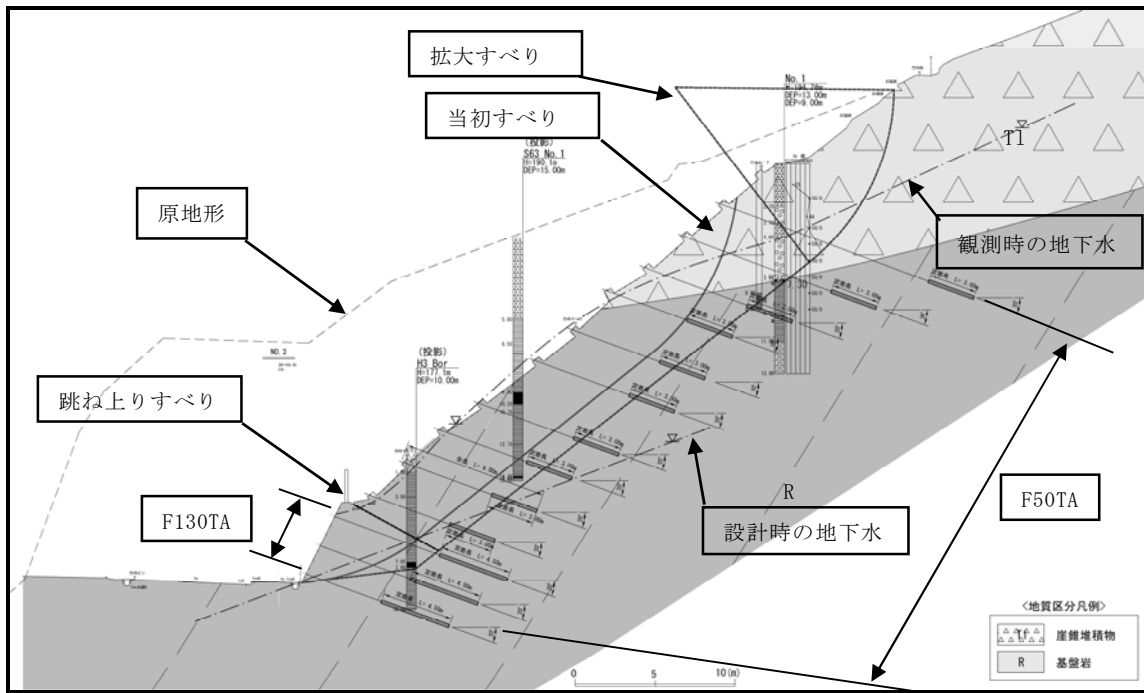
ボーリングでは、のり面上部では転石を含む崖錐堆積物が、のり面中～下部では比較的硬質な泥岩が確認された。全体的には硬質な泥岩であるものの、部分的に粘土状コアを挟み、動態観測においても、年0.1mm程度の変位(粘土状コア部付近)が確認された。

また、地下水水位観測においては、連続雨量200mm程度で地表面近くまで上昇する被圧水頭が確認された。

- ①すべりは上方ならびに横方向だけでなく、深度方向への拡大も判明した(図-5)。
- ②設計時の地下水は、小雨期に実施されたボーリング掘削中に確認された地下水水位を用いており、すべり面にほとんど影響しない水位であった。しかし観測では、地表面近くまで上昇する被圧地下水が確認されている。このため、アンカーに設計時の想定よりも過剰な応力が作用し、変位が現れたと考えられる。
- ③法枠部10段と擁壁部3段のアンカー抑止力を比較するとほぼ等しく、擁壁天端付近から上方10段ですべり力の50%程度受け持っている状態である。これは、擁壁天端付近ののり面下段に作用する荷重が多く残っていることを示唆しており、これにすべりの拡大に伴う応力が追加されると、より強い応力が作用して跳ね上がりすべりを発生させる可能性がある(図-5)。これは下段付近のアンカーに過緊張が確認されたことと符合する。
- ④プレートの浮きや傾きが見られるアンカーは200kN程度の残存引張力が確認された。この要因としてはプレートが全面の浮きでないこと、人力でのプレート回転は不可能であったこと等を考慮すると、法枠の不陸や施工時の傾きと判断される。

図-5 推定地質断面とアンカー工配置

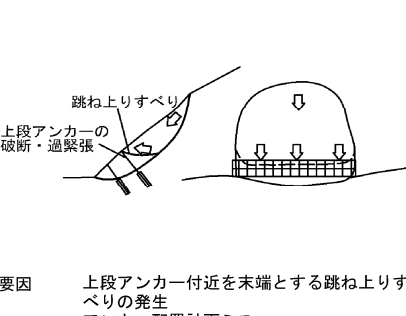
<p>要因 上段アンカー付近を末端とする跳ね上りすべりの発生 アンカー配置計画ミス</p>

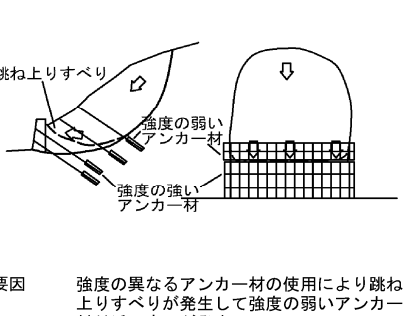
<p>要因 強度の異なるアンカー材の使用により跳ね上りすべりが発生して強度の弱いアンカー材付近に変形が発生</p>

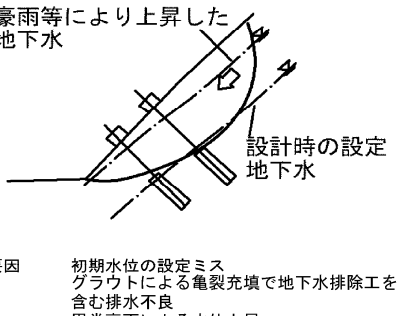
<p>要因 初期水位の設定ミス グラウトによる亀裂充填で地下水排除工を含む排水不良 異常豪雨による水位上昇</p>
