9. 広島県南西部における土石流を発生させた崩壊の豪雨別分布状況

—安芸郡坂町小屋浦および呉市安浦町市原地区の2 溪流を例に—

Distributions of surface failures causing debris flow in southwestern Hiroshima Prefecture

○児玉真一・木村哲雄・山地修二((株)地質工学)

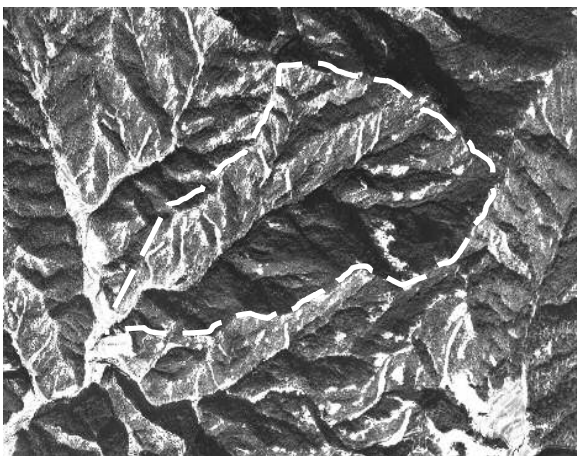
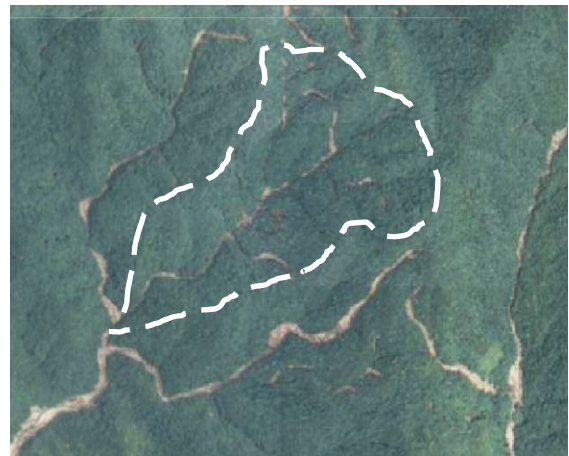
図-2. 1948年と2018年の空中写真(小屋浦地区の例 破線で囲む範囲が対象流域)

(a) 枕崎台風時の状況(1948年モノクロ)

(b) 2018年豪雨時の状況(国土地理院電子Webカラー)

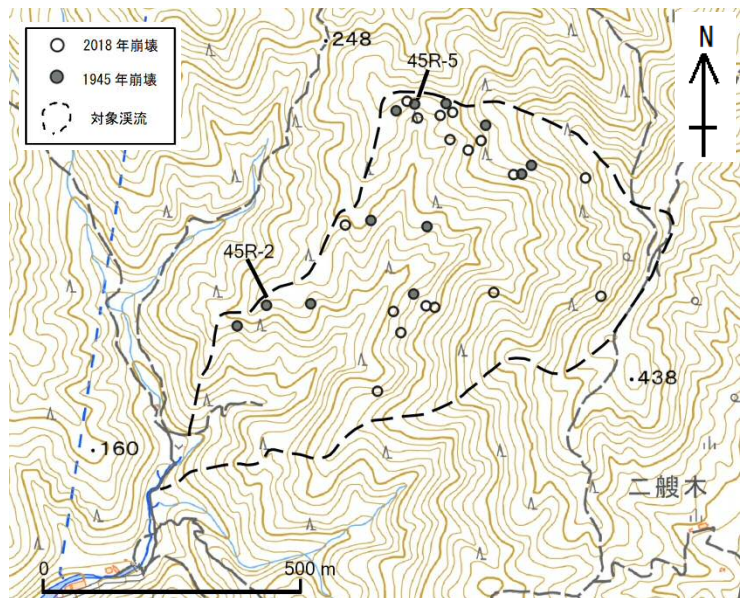
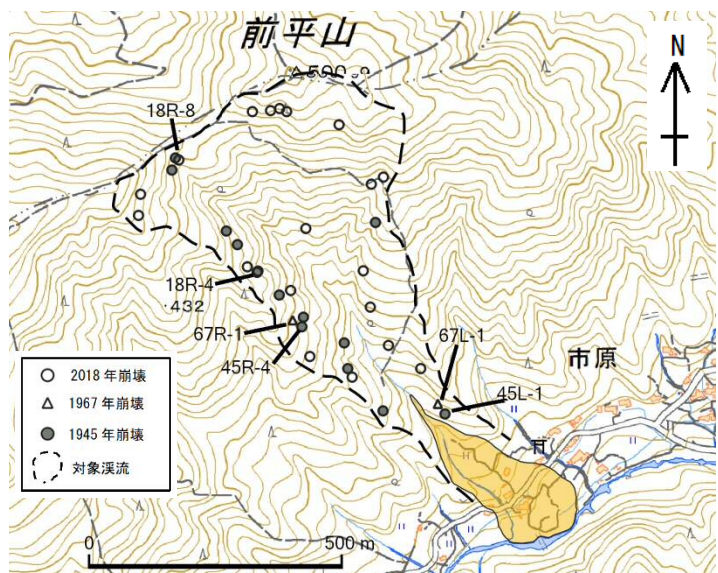
図-3. 対象溪流の崩壊分布図

花崗岩類分布域の小屋浦地区と流紋岩類分布域の市原地区ともに、1945年の枕崎台風時(黒丸)と2018年豪雨時の崩壊(白丸)がほとんど重なっていない。市原地区で、2箇所のみにおいて両時期の崩壊が重なっている(18R-4、18R-8地点)。また、市原地区では、1967年の豪雨時に崩壊が2箇所(67R-1、67L-1地点)で認められる(67R-1、67L-1地点)。

地理院地図に加筆。1945年時崩壊13箇所、1967年時崩壊2箇所、2018年時崩壊20箇所。溪流出口には大きな規模の沖積錐が形成されている(図中の18R-8等は崩壊地点番号を示す)。

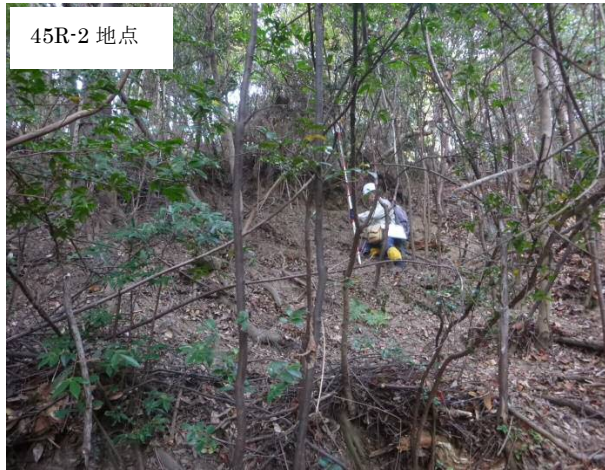
45R-2 地点

1945年に発生した崩壊は、小屋浦地区、市原地区ともに空中写真で判読したほぼ同じ位置にすべて崩壊跡地が確認できた。崩壊地内部には雑木が育っているが、崩壊の輪郭をはっきりと残し、崖部の多少の崩れはあっても崩壊発生時の形をほぼそのまま残している。代表的な例を図-4、図-5に示す。

図-4. 小屋浦地区における 1945 年時の崩壊地の状況 (崩壊地点番号は図-3(a) 参照)

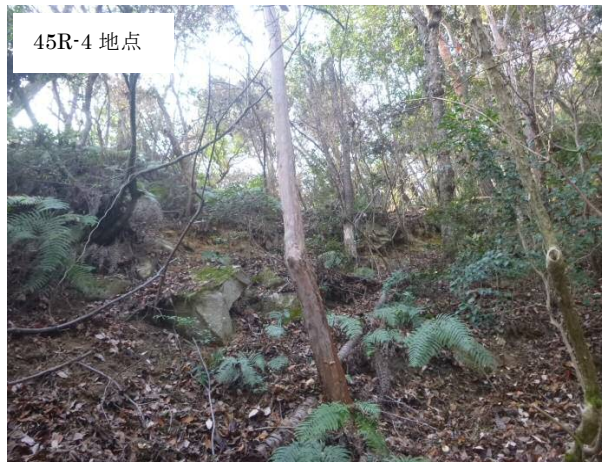
45R-4 地点

図-5. 市原地区における 1945 年時の崩壊地の状況 (崩壊地点番号は図-3(b) 参照)

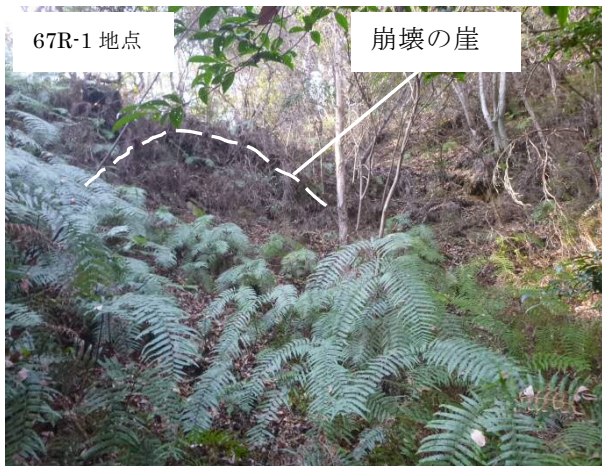
67R-1 地点

1967年に発生した崩壊は市原地区の2箇所だけであったが、どちらの崩壊も輪郭をはっきりし、1945年時の崩壊よりも輪郭が明瞭である(図-6)。なお、2018年に発生した崩壊は、もとより地肌がむき出しで、遠くからでも崩壊の位置が確認できる。

図-6. 市原地区における 1945 年時の崩壊地の状況 (崩壊地点番号は図-3(b) 参照)

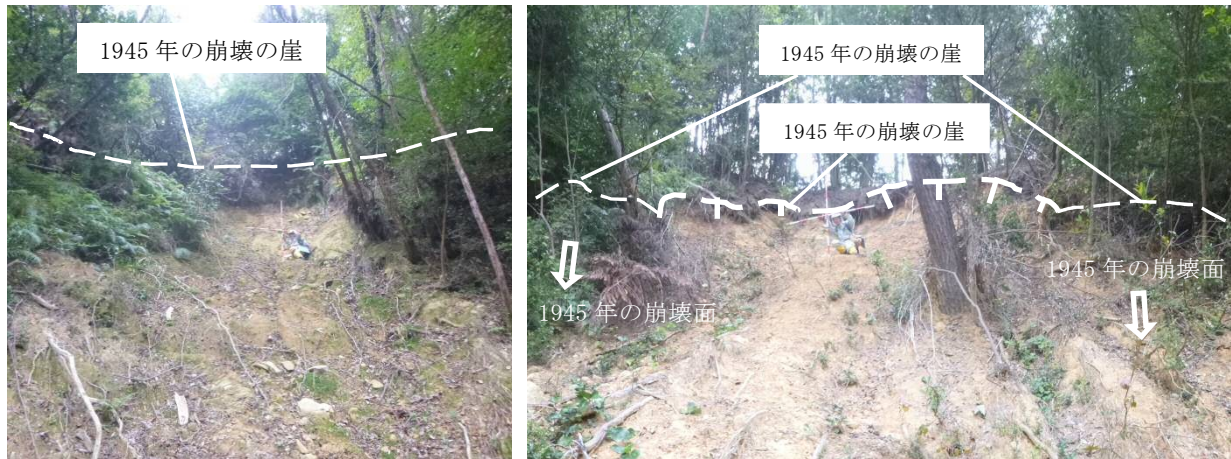
図-7. 1945年と2018年時の崩壊が重なった箇所

市原地区では 1945 年と 2018 年の崩壊が 2 箇所重なっている。その 1 箇所(18R-4 地点)は、1945 年の崩壊時に流出しなかった崩土が崩壊地内に残り、2018 年豪雨時に再崩壊したものと考えられる(図-7)。

(a) 図-3(b)中の18R-4地点。崩壊頭部の位置は1945年、2018年と変化がない。1945年時の残存した崩土が再崩壊。(b) 図-3(b)中の18R-8地点。1945年の頭部崖の中央部が2018年時に上方へ拡大している。

もう1箇所(18R-8)は、1945年に発生した崩壊の中央付近の崖の一部が上方へ拡大する形で2018年の崩壊が生じている(図-7)。なお、崩壊頭部のすぐ上方は、尾根であり、集水地形は認められない。

重なっている。それらの崩壊の状況は、1945年時の残存する崩壊土砂が再崩壊したケース、崩壊頭部が一部上方へ拡大したケースである。これらの現象を考えると、豪雨時に発生した崩壊後の再崩壊を予測する着目点として、現地踏査にあたって崩壊土砂の残存量と安定性および崩壊上方部の不安定土塊の有無(キレツの有無)の詳細な把握が重要と考えられる。
