11. 微地形に規制された土石流の流下状況の違い（広島市安芸区矢野東7丁目の例）

Differences in the debris flow controlled by microtopography

(An example in 7-chome Yano Higashi, Aki-ku, Hiroshima City)

○岸本剛・加藤弘徳（㈱荒谷建設コンサルタント）

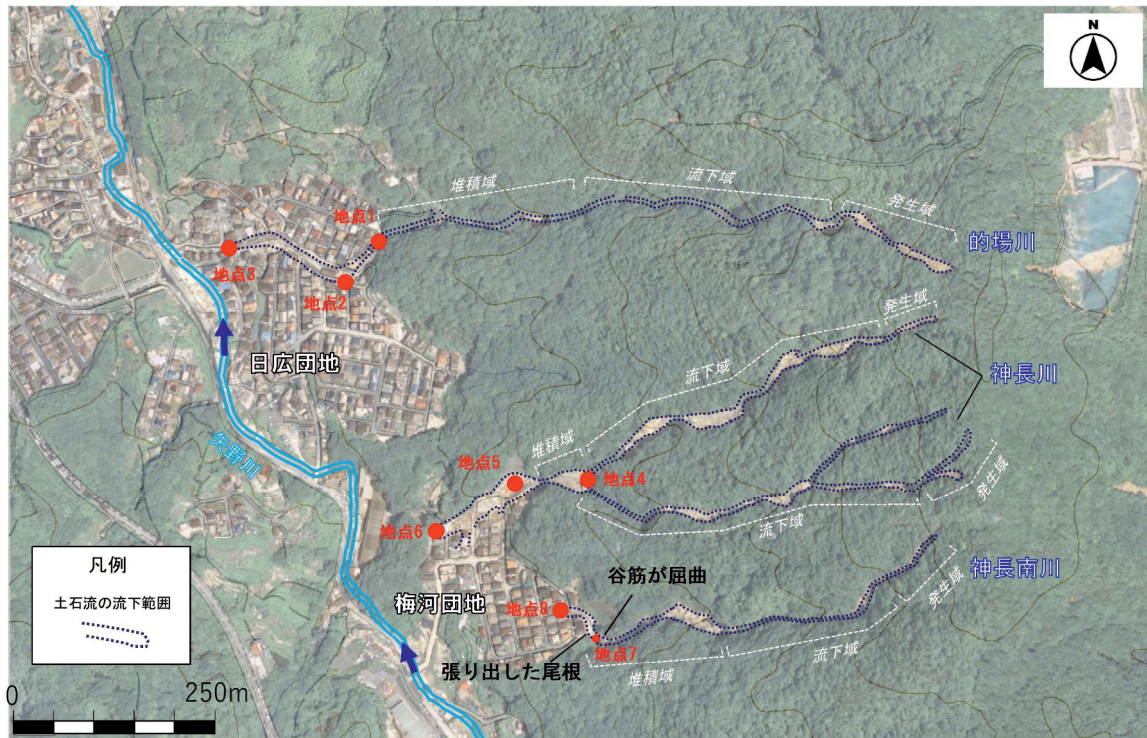
図-3 各溪流の土石流の流下状況

日広団地における的場川では、上流側から流下してきた土石流は、谷出口となる地点1付近より既存の水路およびそれに並行する道路に沿って流下している。地点2では、土石流は流下方向を南西から北西方向に大きく変え、水路および道路に沿って流下している。地点1から約180m下流の地点3までは水路沿いの家屋や橋が大きく損傷しており、少なくともここまでは土石流が到達している。

梅河団地上流の2溪流のうち、神長川では2つの支谷から流下した土石流が地点4で合流し、そこから既設の治山堰堤を乗り越えて造成団地の最上部に位置する家屋(地点5)に向け、直線状

に流下した。地点 6 には押し流された家屋が確認され、土石流はここまで到達している。谷の合流点の地点 4 から地点 6 までの距離は約 170m である。一方、神長南川では上流から流下してきた土石流の流路は、地点 7 において既存の谷の地形に沿って屈曲角 70° 程度で大きく屈曲している。地点 8 の家屋は土石流の流路上に位置しているが、押し流されたような状況はなく、土石流はここまで停止している。

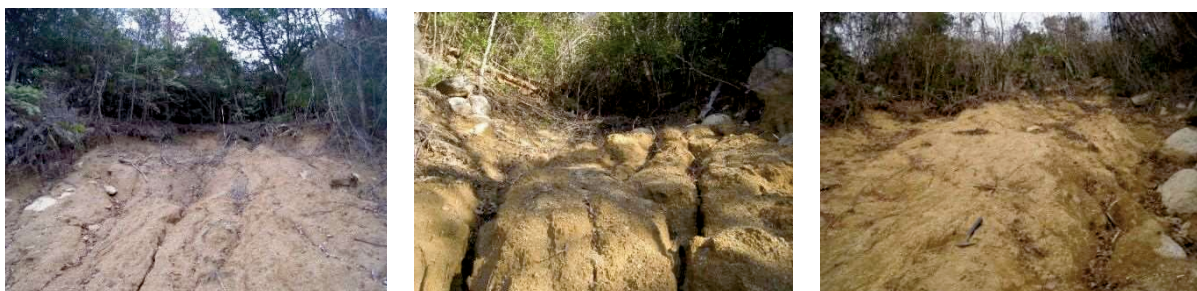
写真-1 各溪流の崩壊源頭部の状況(左)的場川,(中)神長川,(右)神長南川

3.1 節で述べた通り、的場川・神長川・神長南川の 3 溪流では、崩壊源頭部は標高 350m 付近に集中していた。ここでは、現地にて各溪流の源頭部における崩壊の規模や形状の確認を行った結果を示す(写真-1)。崩壊規模として、幅 W ・長さ L ・崩壊深さ D を測定した。

発生源の崩壊規模は、的場川では幅 15m、長さ 35m、深さ 0.8m 程度、神長川(右支谷)では幅 9m、長さ 35m、深さ 1.0m 程度、神長南川では幅 10m、長さ 25m、深さ 1.0m 程度であり、崩壊厚さがどれも 1m 程度の薄い崩壊であった。このように、源頭部ではいずれも小規模な表層崩壊が発生しており、幅に対して長さが大きく、長細い形状をなす。

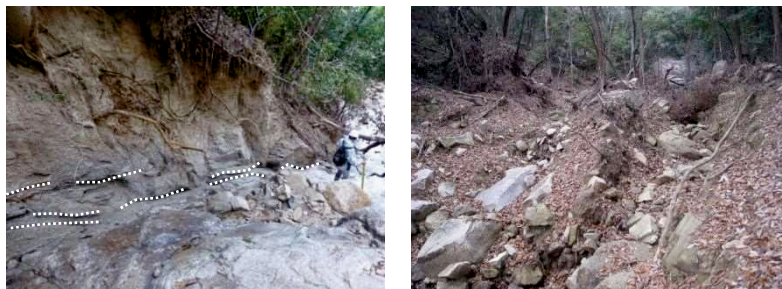
写真-2 (左) 花崗岩のシーティング節理（白破線）(右) 溪床の土石流堆積物（的場川の例）

基盤岩の花崗岩類は主に中～粗粒花崗岩である。発生域では源頭部付近にマサ状の風化部や数十 cm～2m 程度のコアストーン起源の転石が確認される。流下域では基盤岩は溪床に硬質な岩体（岩級区分 CM～CH 級相当）として連続的に分布し、しばしば高角度の節理が発達している。一方、谷の側壁斜面ではシーティング節理が認められる（写真-2 左）。堆積域に見られる土石流堆積物では、直径数 cm～2m 程度（最大 3m 程度のものも含む）の様々なサイズの花崗岩礫が確認される（写真-2 右）。

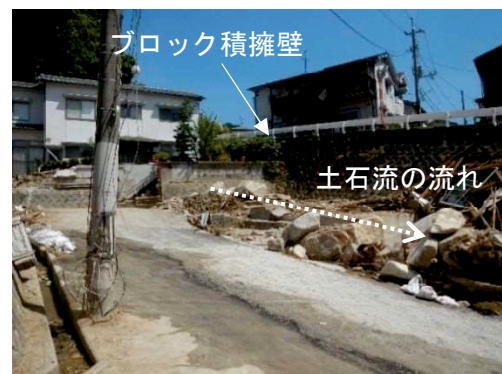
机上調査で抽出した土石流の流路（図-3）について、各溪流において現地確認を行った。的場川では谷出口付近より既存の水路およびそれに並行する道路に沿って土石流が流下しており、地点 1 付近の右岸側の家屋および地点 2 左岸側のブロック積擁壁の前面に位置した家屋 2 軒は全壊していた。水路沿いには上流から流下してきた 1～2m 程度の巨礫が認められ、水路も大きく損傷していた。地点 2 では左岸側に高さ 3～4m ブロック積擁壁があり、そこでは土石流は擁壁を乗り越えるような流れ方ではなく、水路に沿って流下していた。ブロック積擁壁自体に大きな損傷は認められず、擁壁の上にある家屋や道路にも損傷がないため、土石流が擁壁を乗り越えた様子はない（写真-3）。

写真-3 地点 2 における土石流の流路沿いのブロック積擁壁（的場川）

一方で、造成団地の範囲内では各溪流の状況によって異なった流下状況が示された。的場川の場合では、土石流は団地内にある高さ 3～4m の擁壁を乗り越えて直進するのではなく、擁壁により流路が曲がり相対的に低所である水路や道路を流下することが確認された。その擁壁の前面にあった建物が破壊されていることから、そこまで土石流が到達していたと考えられるが、その擁壁を乗り越えて直進するほどのエネルギーはなかったと推察される。

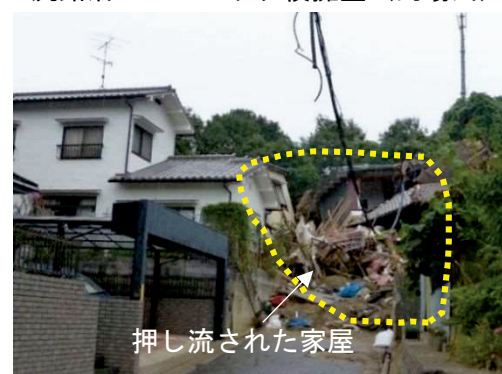
谷出口付近で既設治山堰堤を乗り越えた神長川では、地点 5 に位置した家屋は全壊しており、地点 6 では土

写真-4 土石流により押し流された家屋（地点 6）（神長川）

石流により押し流された家屋が確認された（写真-4）。

神長川では土石流が治山堰堤を越えて直線的に流下し、民家を押し流して造成団地の下流で停止していた。ここでは途中で流れを遮ったり、曲げたりするものがなかったため、既設の治山堰堤

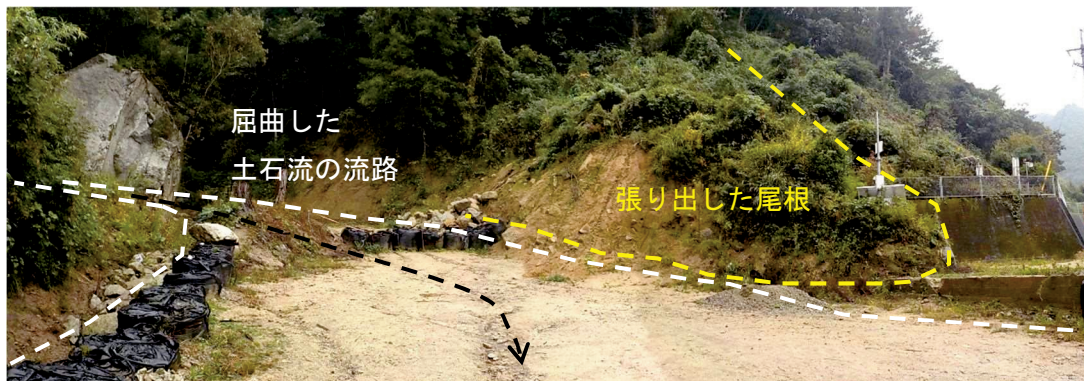
一方、神長南川では地点 7 において概ね北方向に張り出した尾根のために、谷出口で土石流の流路が大きく屈曲している様子が確認される（写真-5・写真-6 左）。また屈曲の先の地点 7～地点 8 間では延長 40m 程度の勾配が緩い区間があり、土砂や流木・巨礫の堆積が認められた（写真-6 右）。造成団地の最上部に位置する地点 8 およびその周辺の家屋には土砂や流木が押し寄せ外壁に損傷を受けていたが、家屋自体が完全に破壊されるような被災箇所はなかった。

写真-5 地点 7 の北方向に張り出した尾根と屈曲した土石流の流路

（土砂流木等が撤去された後に下流側より撮影。屈曲の先は勾配の緩い区間が分布する。）

を越えてきた土砂・流木が勢いを保ったまま造成団地に突入したと考えられる。一方、神長南川では土石流の流路は地点7で大きく屈曲し、地点8の家屋までに停止した。当溪流では、概ね北方向に張り出した高さ4~5m程度の尾根により、流路が大きく曲げられたことで土石流本体のエネルギーが減少し、さらにその先が勾配の緩い地形であったことも加わり、地点8（谷出口付近）で土石流本体が停止したと考えられる。

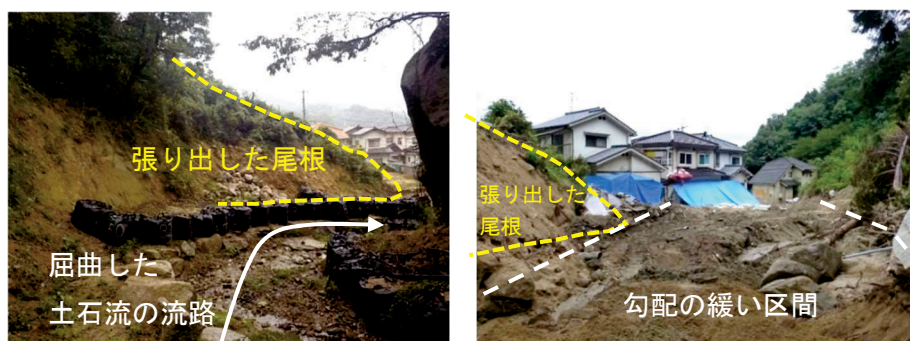
写真-6 （左）地点 7 における谷出口の谷筋の屈曲（土砂流木等が撤去された後に上流側より撮影）

（右）地点 7～地点 8 間の勾配の緩い区間に堆積した土砂や礫
